Sweco har fått i uppdrag av Stockholm Exergi att genomföra en kompletterande miljöteknisk markundersökning, inklusive riskbedömning och åtgärdsutredning, inom Lövstafjärden se Figur 1.

Syftet med föreliggande undersökning vid det planerade ballagret (egenskapsområde B, bilaga 1) är att kartlägga utbredningen av den fria fasen av oljan.

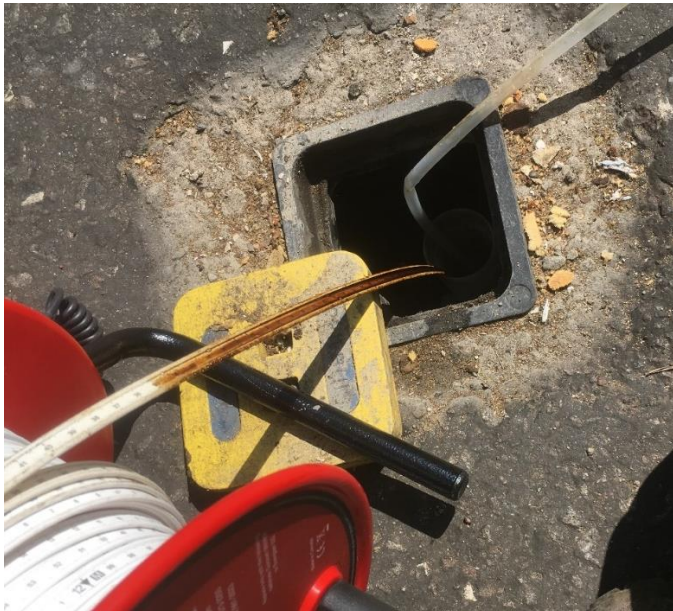
*Bild 1. Foto från tvåfaslodning där förekomst av olja tydligt observerades på måttbandet (bild tagen av Silvia Gütschow).*

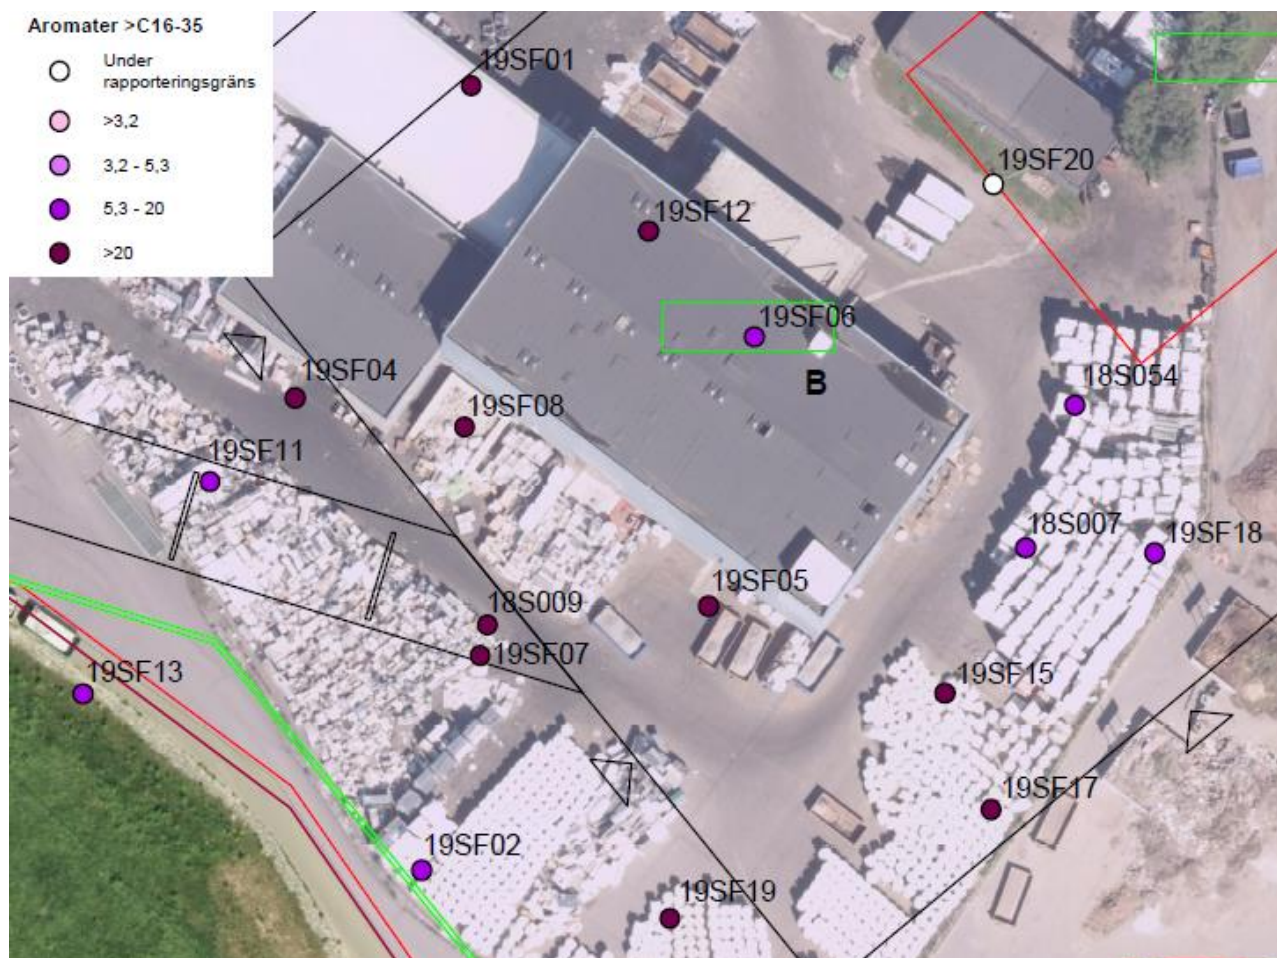
Avseende aromater >C16-C35 och alifater >C16-C35 har halter upptäckts som indikerar på att fri fas förekommer i ett antal av provpunkterna, se figur 2 och 3. I några punkter indikerar både halten alifater och aromater på att fri fas förekommer (19SF04, 19SF08, 19SF12, 19SF15, 18S009).

Figur 2. Kartan illustrerar nivåer av aromater >C16-C35 baserat på maxhalten i de 18 provpunkterna. Karta skapad av Maria Garcia Soldado, Sweco.

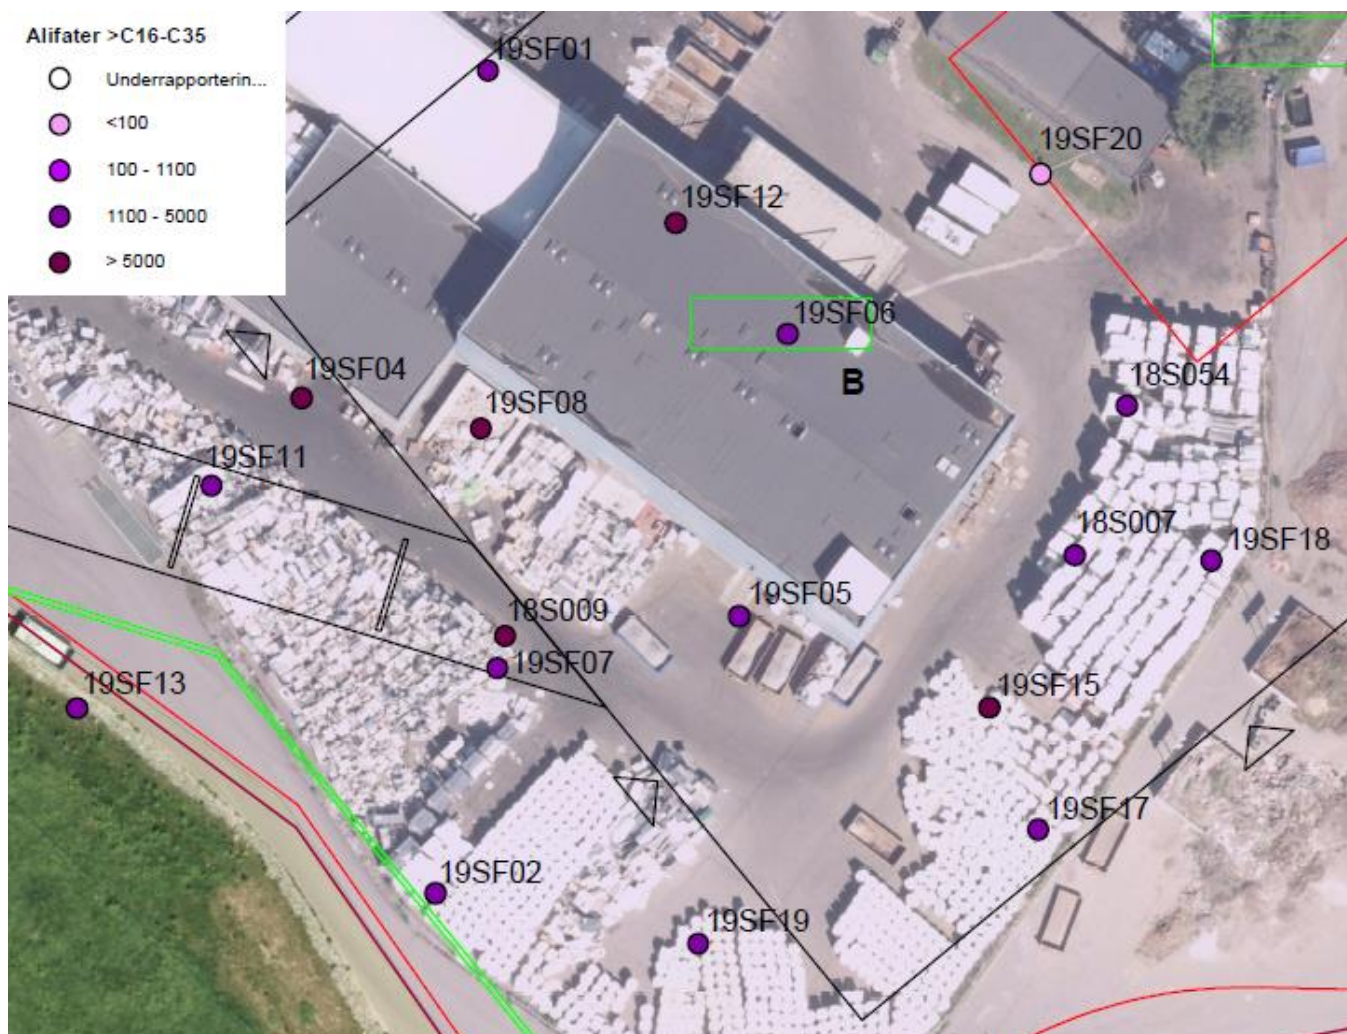
Figur 3. Kartan illustrerar nivåer av alifater >C16-C35 baserat på maxhalten i de 18 provpunkterna. Karta skapad av Maria Garcia Soldado, Sweco.
