Inventering av limniska naturvärden i småbåtshamnen i Lövsta, Hässelby

AquaBiota Report 2019:05

STOCKHOLM, JUNI 2019

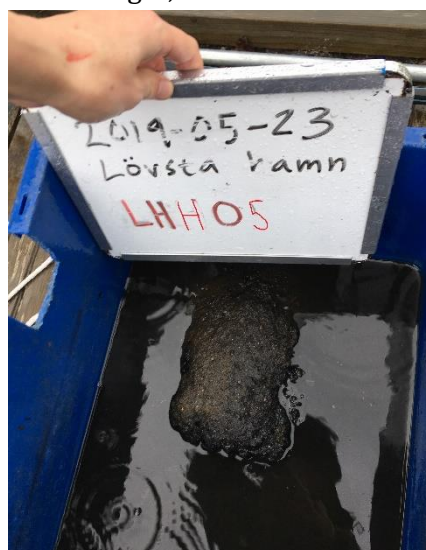
Figur 1. Svart sediment med organiskt material i hugg LHH05.

Levande fauna detekterades i två av de fem bottenhugg som utfördes (Tabell 2). I det ena hittas två fjädermygglarver (Chironomidae) och i det andra hittades en allmän klotmussla (*Sphaerium corneum*). I resterande hugg hittades ingen levande fauna men skal av vandarmussla (*Dreissena polymorpha*) hittades i flera hugg. I hugg LHH05 längst in i hamnen

var sedimentet svart och innehöll svart organiskt material (Figur 1). Stationernas placering framgår av Figur 2.
