LÖVSTA MARK & VA  
UPPDRAGSNUMMER  
15004355-910

FÄLT OCH RESULTATRAPPORT

Sweco har fått i uppdrag av Stockholm Exergi att genomföra en kompletterande miljöteknisk markundersökning inom Lövstafjärden, inklusive riskbedömning och åtgärdsutredning, se Figur 1.

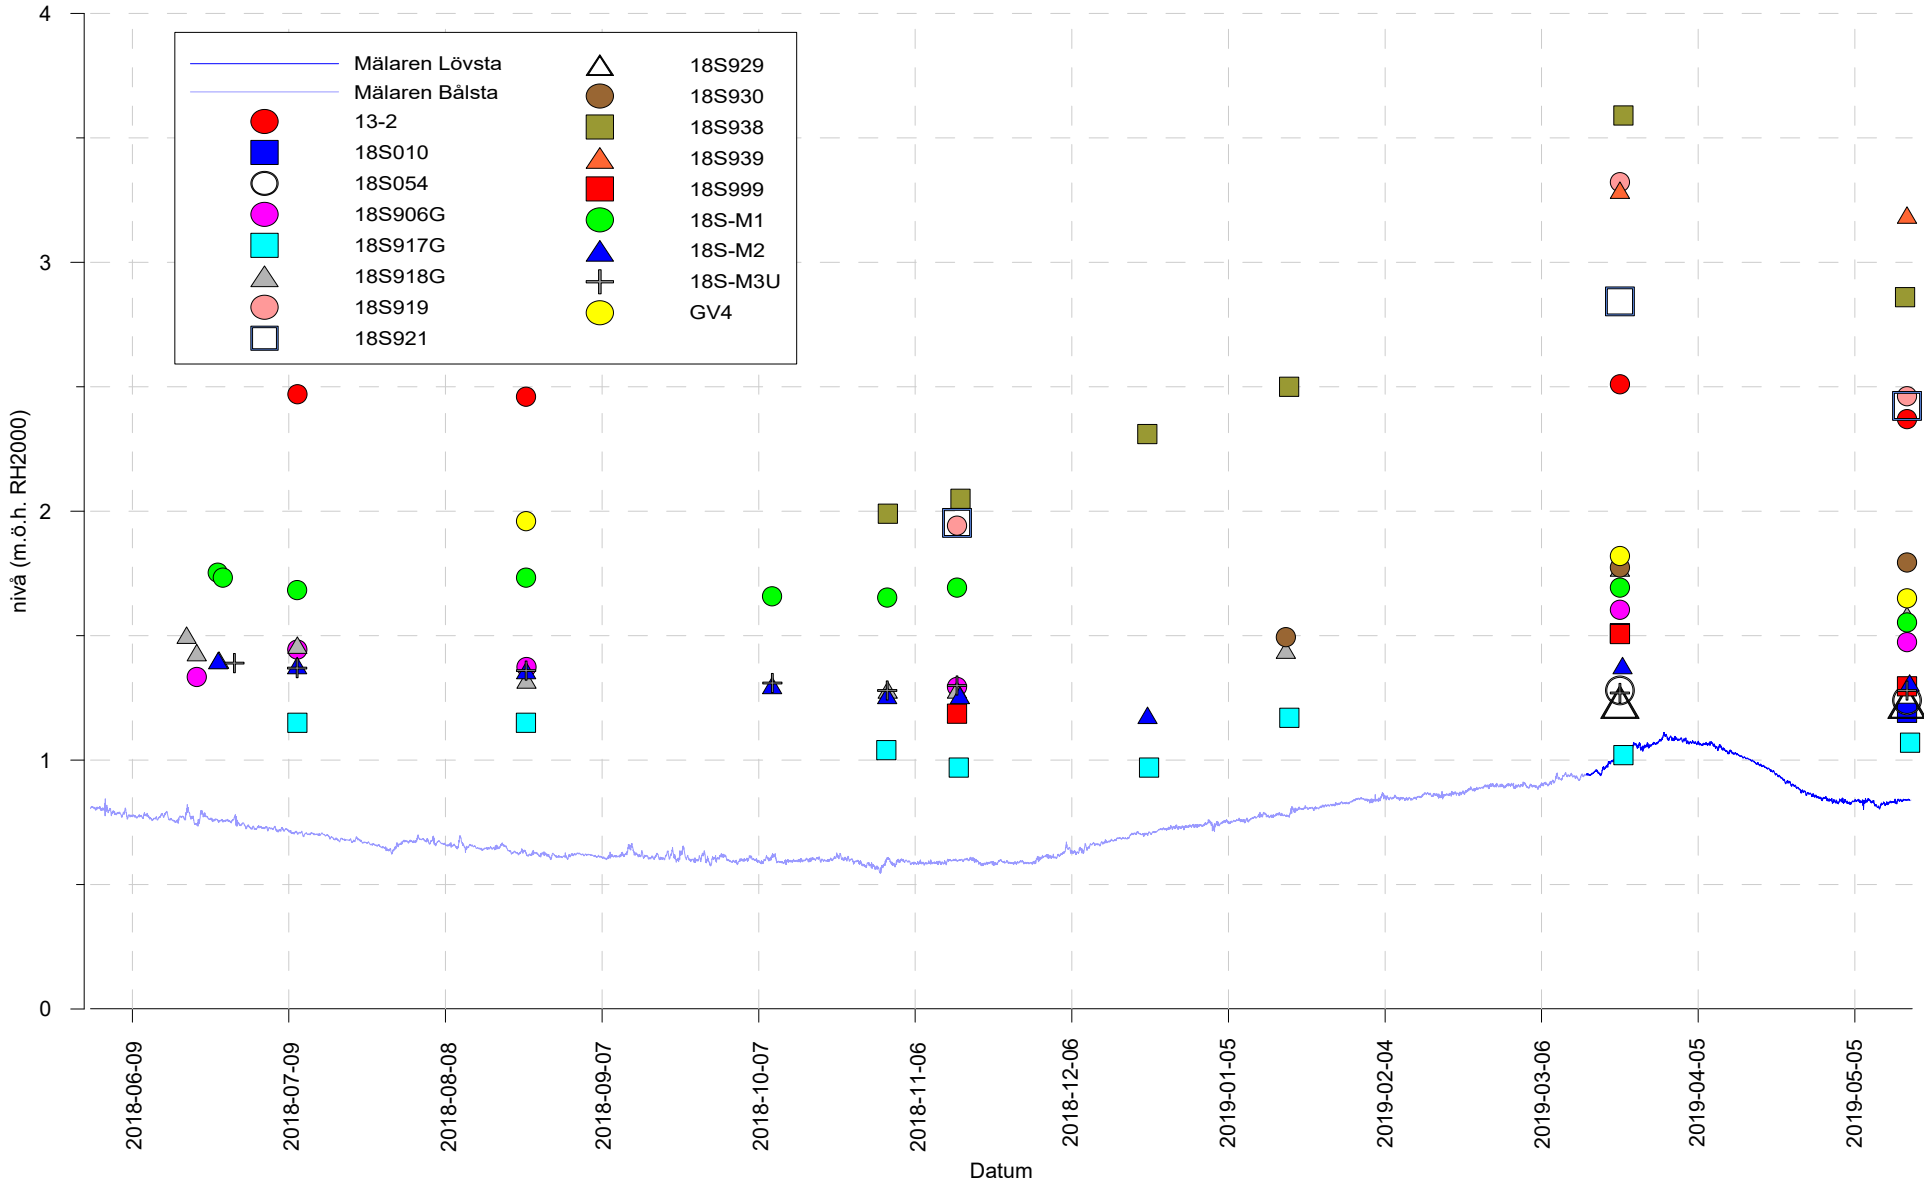
# Bilaga 2a

## Manuella grundvattenobservationer - Lövsta Grundvattennivå 1,0-3,2 m

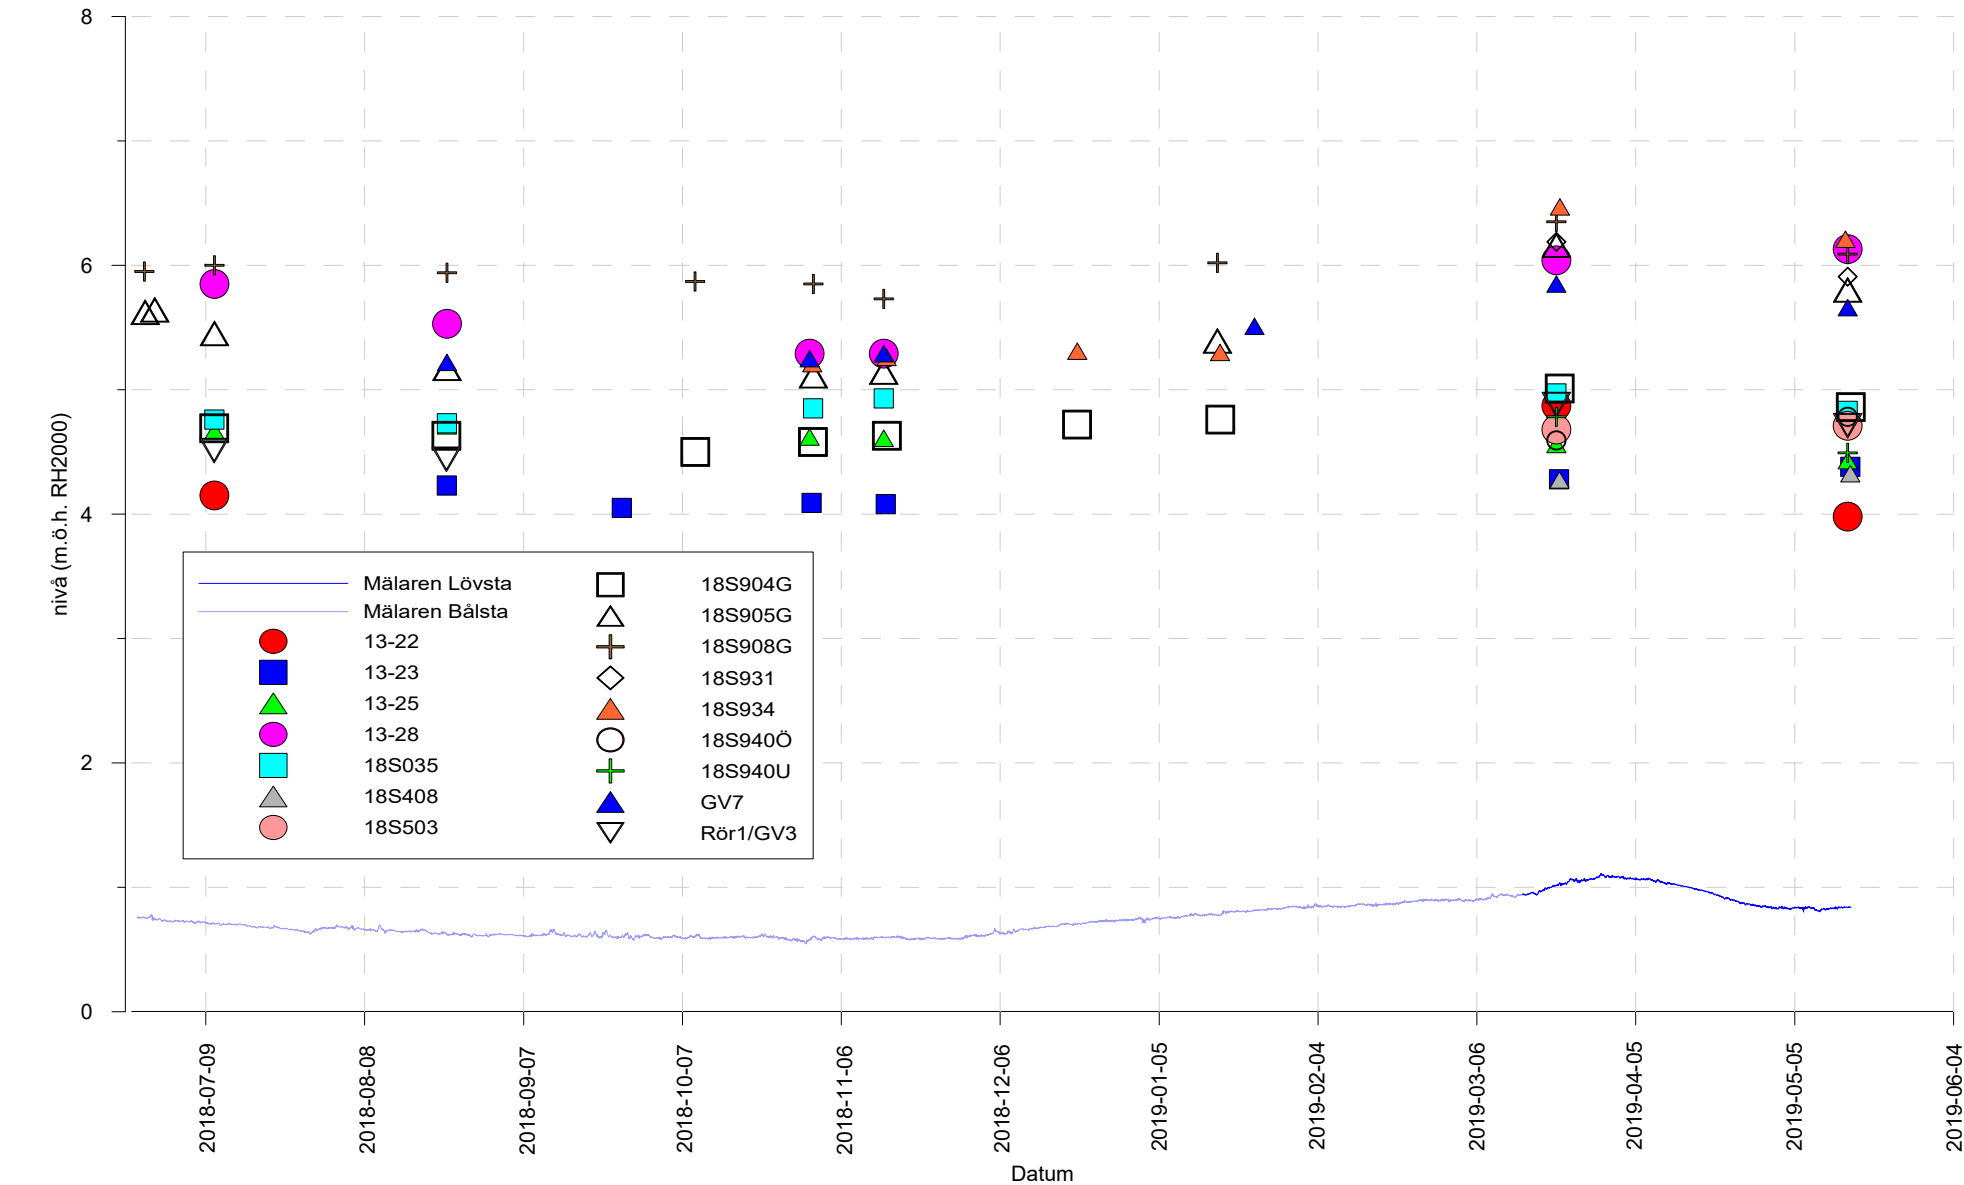
# Bilaga 2a

Manuella grundvattenobservationer - Lövsta  
 Grundvattennivå 4,0-6,1 m

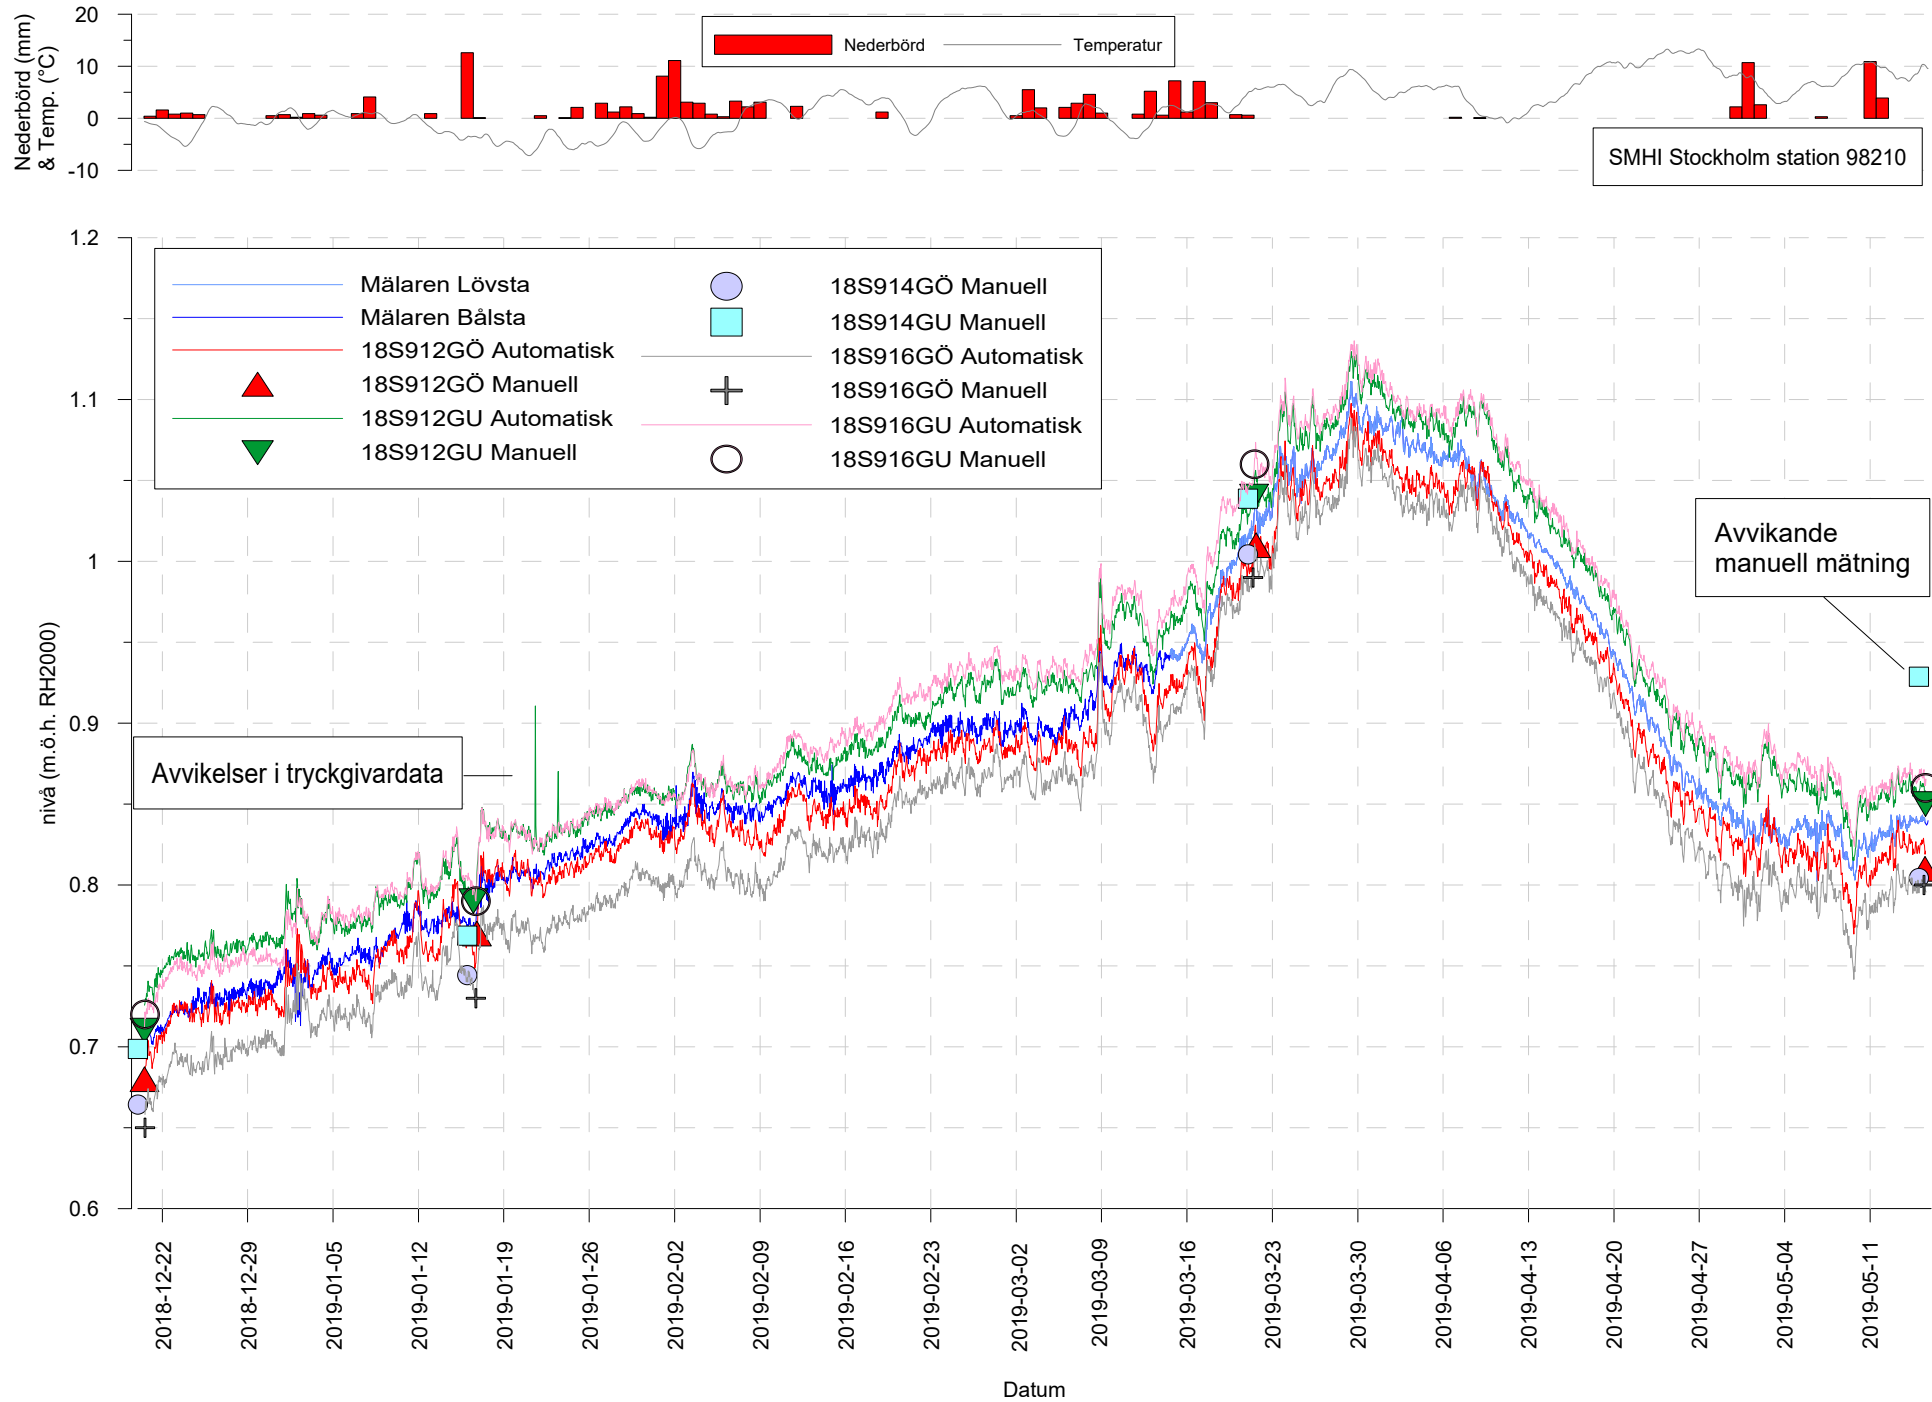
# Bilaga 2a

## Automatiska grundvattenobservationer - Lövsta Observationsrör i södra deponin

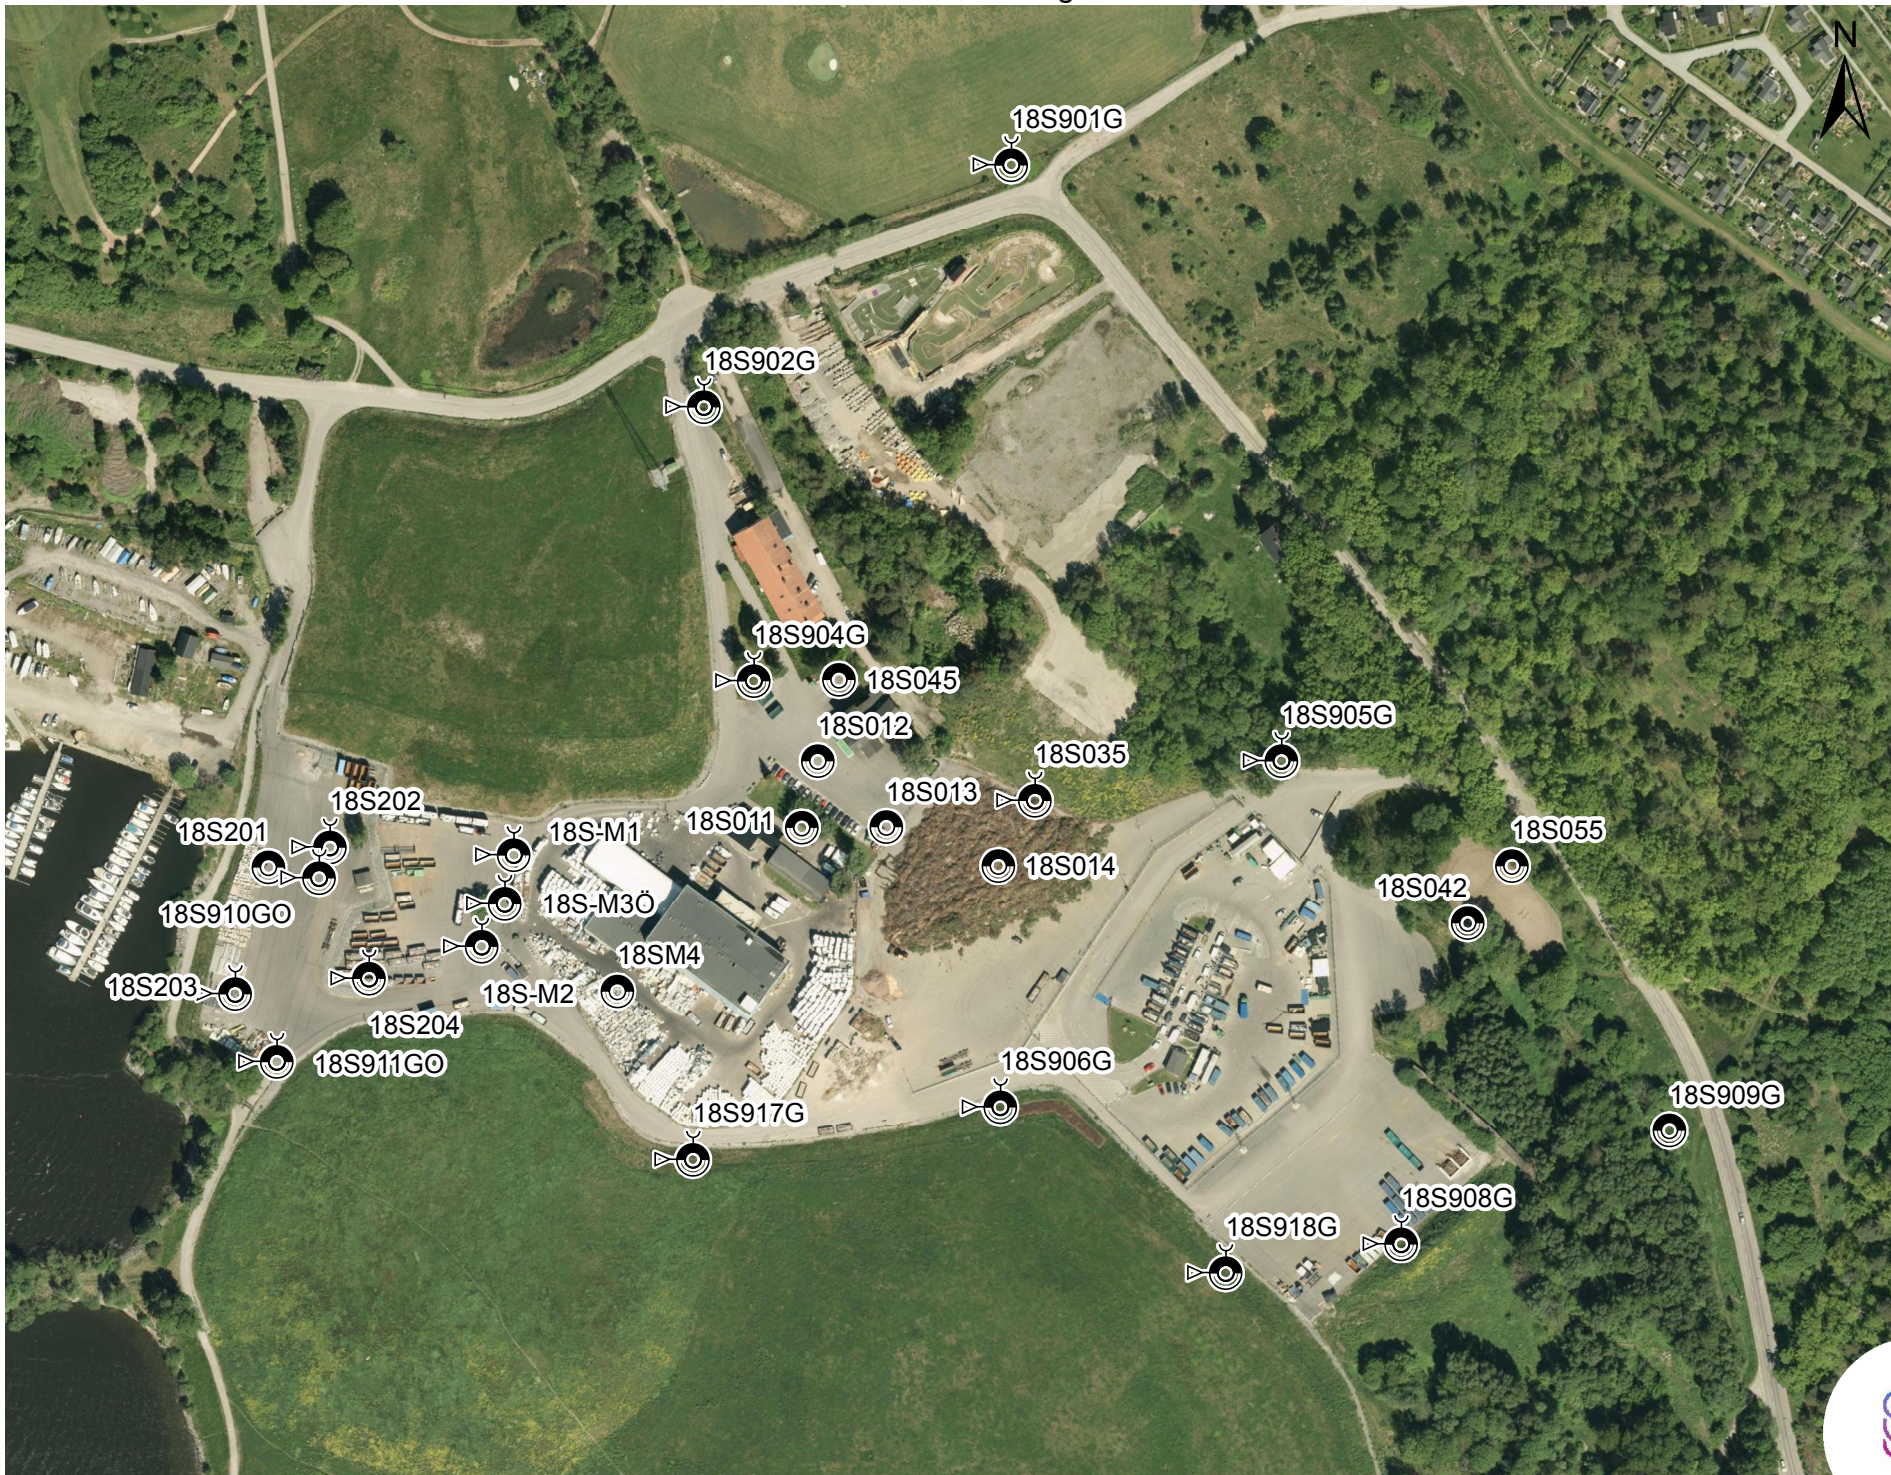
Placering av punkter  
för miljöprovtagning,  
höst 2018

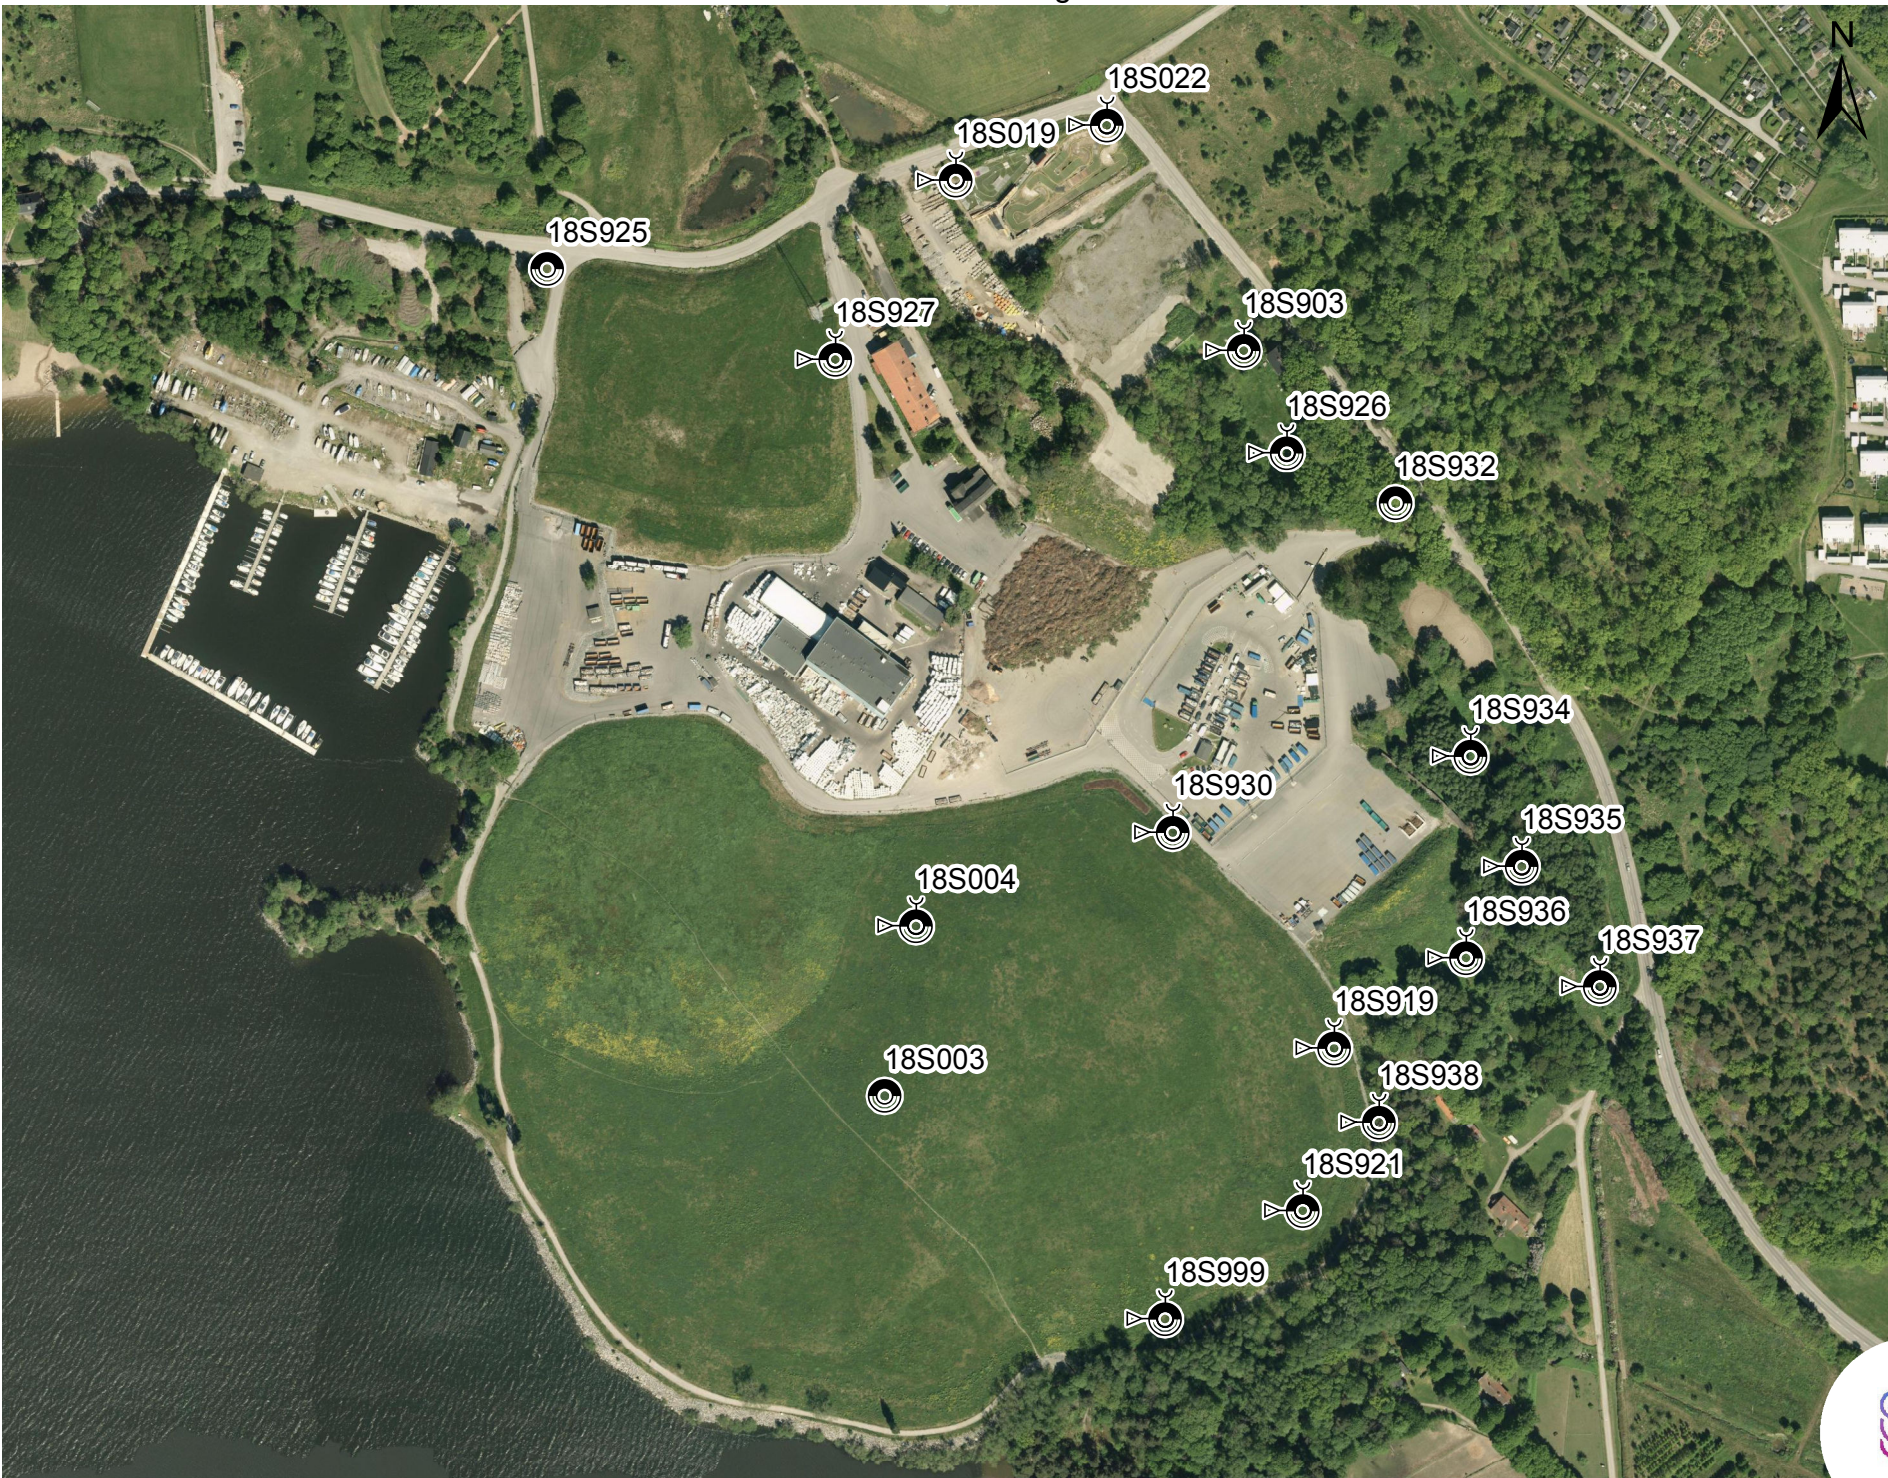
Placering av punkter  
för miljöprovtagning,  
vinter 2018/2019
