RAPPORT

BESKRIVNING OCH KULTURHISTORISK VÄRDERING AV BYGGNADER VID LÖVSTA SOPSTATION

Sweco Architetcts

2019-03-28

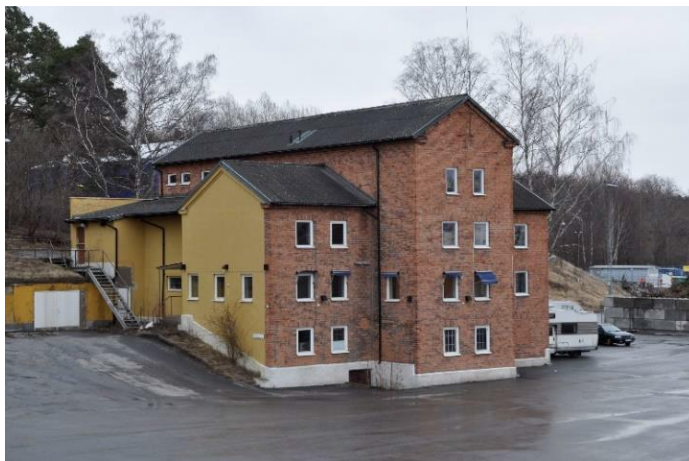
Den första sopförbränningsanläggningen från 1911 och som senare användes som kontor. Den västra gaveln i gul puts var hopbyggd med förbränningsugn och skyddsrum, vars byggnadsdelar revs 2006

Delar av den ursprungliga byggnaden som senare användes som kontor finns kvar. Förbränningsugn och skorsten är avriven. Byggnadens västra fasad i gul puts visar vilka delar som suttit ihop med förbränningsugnen. Stockholm vatten och avfall förvaltar byggnaden och disponerar större delen av lokalerna.

Byggnaden har en karaktäristisk utformning med en korsformad plan med långsmal hög byggnadskropp, nästan likt en kyrkas mittskepp och på sidorna lägre tvärskepp. Byggnaden är i rött tegel, murat med kryssförband och med dekorativurning i fasad som valvskift över fönster och avtrappad takfotsgesims. I byggnadens östra fasad står året 1911 i gjutjärn. Byggnaden ligger i suterräng. På den högre norra sidan gick tågrälsen. Det finns ännu spår av järnvägens bropelare öster om byggnaden. Järnvägsrälsen gick här på en viadukt i området.

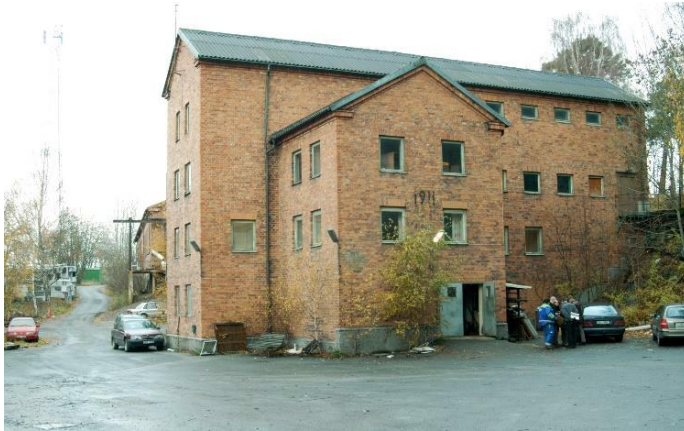
Byggnaden fotograferad 2003 i en dokumentation som gjordes vid Lövsta av Tekniska muséet. Byggnaden har sedan dess bytt fönster. Källa Tekniska muséet. Fotograf Nisse Cronstrand. 2003.

Fönstren har relativt nyligen bytts. Innan fanns fönster som troligen tillkommit på 1950-talet med grönmålade fönsterfoder. Innan dess hade byggnaden småspröjsade fönster. Taket är omlagt med svartmålad korrugerat plåt.

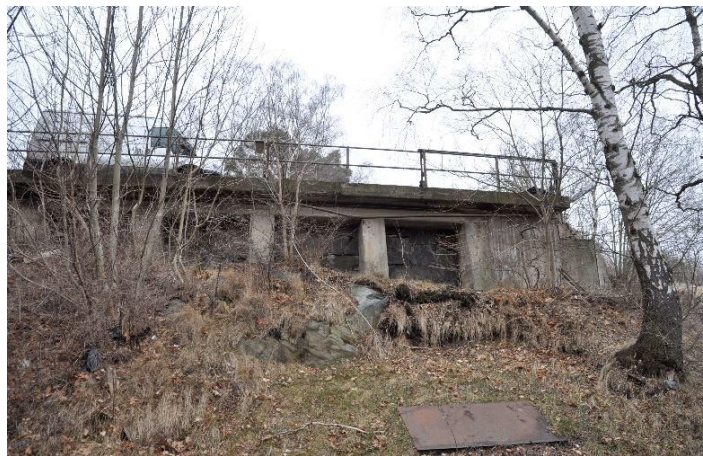
På den högre norra sidan gick tågrälsen. Det finns ännu spår av järnvägens bropelare öster om byggnaden. Järnvägsrälsen gick här på en viadukt in i området.

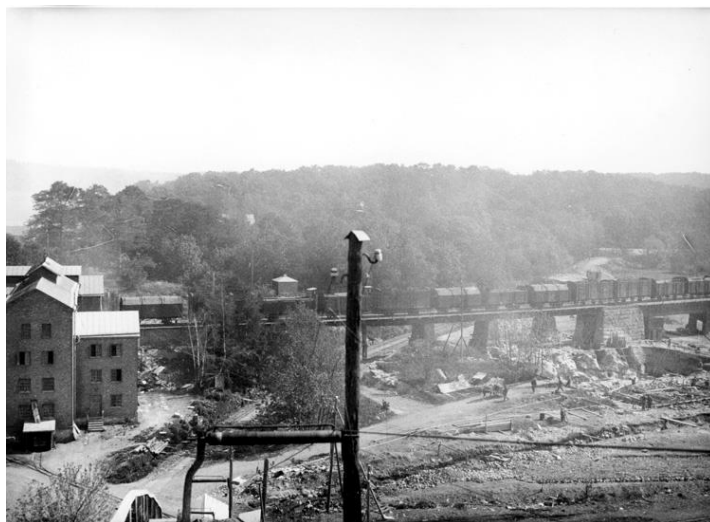
Tågen gick på en viadukt och lastade av soporna i sopförbränningsanläggningen (vänster i bild). Källa Stockholms stadsmuseum. 1930-tal. Fotograf okänd.

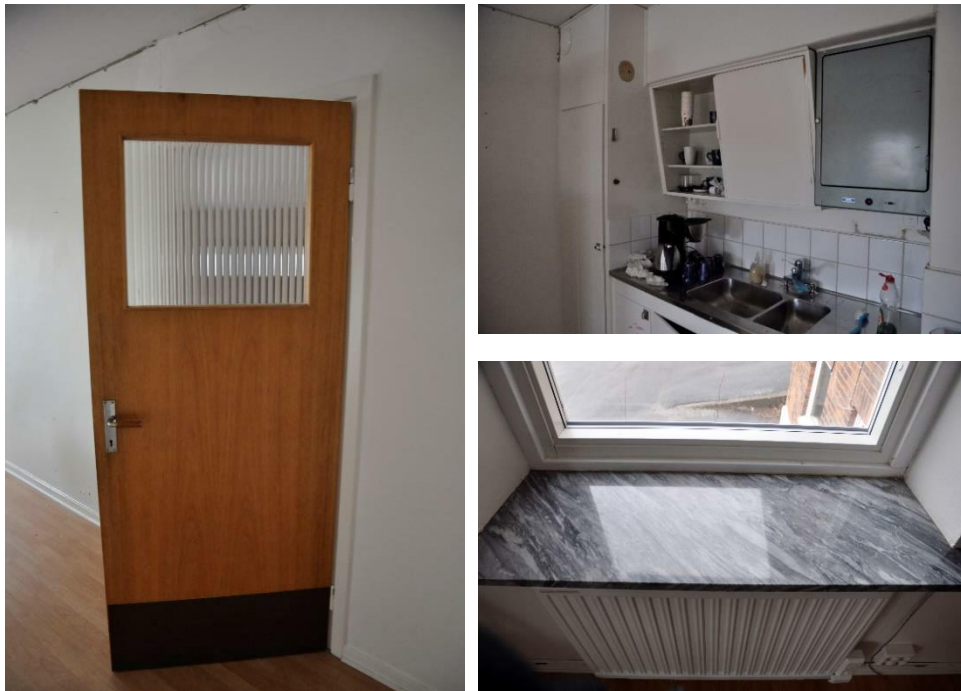
Interiöra bilder från kontoret med inredning typisk för 1950-talet i gedigna material.

Byggnaden har huvudsakligen en interiör från 1950-tal, från den tid då byggnaden användes som kontor. Mycket av inredningen är tidstypisk med fina detaljer och material. Exempelvis gabondörrar med glas, fönsterbrädor i marmor och badrumsinredning typisk för 1950-talet.

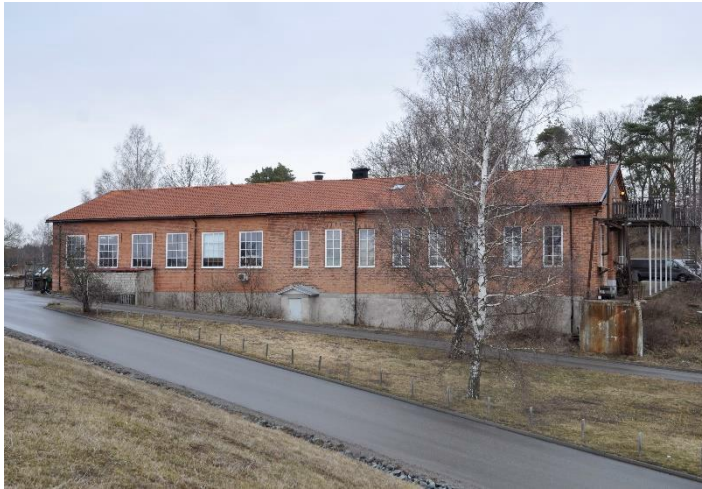
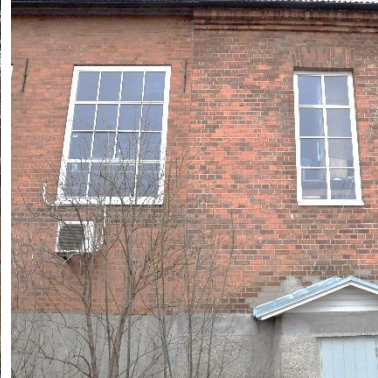
Vagnsverkstaden eller den första destruktionsanläggningens södra fasad. Till höger en inzoomad foto av fasaden som visar den äldsta delen och den nyare i en enklare fasadutformning utan den dekorativa gesimsen vid takfoten.

Byggnaden byggdes om och till, när den tidigare destruktionsanläggningen byggdes om till vagnsverkstad 1938. Tillbyggnaden syns tydligt i fasaden. Den östra och den äldsta delen hyrs av motorcykelklubben Plebs Choppers och den västra delen hyrs av Hässelby Golfklubb.

Destruktionsanläggningen som är samtida med sopförbränningsanläggningen har en liknande fasadutformning som denna med samma typ av tegel, murning och dekorativa detaljer i fasaden. Den långsmala byggnaden karaktäriseras av de höga stående fönstren, smalare i den äldsta delen och bredare i den nyare delen. Exteriört finns rester av traverser och teknik som hört till den ursprungliga verksamheten. Några tillbyggnader har även tillfogats byggnaden vid senare tid.

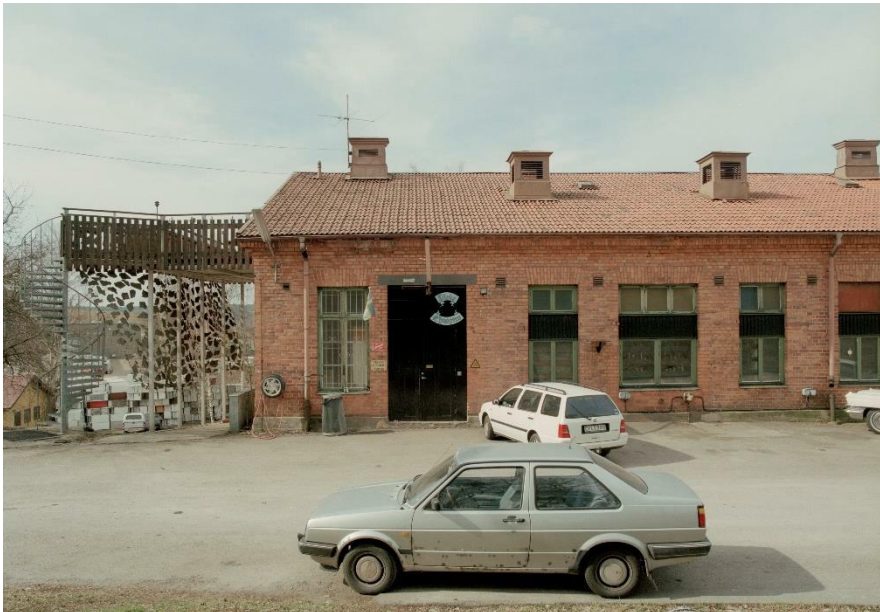
Byggnaden omkring 2003 med äldre fönster. Källa Tekniska muséet. Fotograf Nisse Cronstrand, 2003.

Även denna byggnad har under senare tid bytt fönster. Byggnaden hade ursprungligen småspröjsade fönster och hade samma gröna färg på fönsterbågarna som sopförbränningsanläggningen. Byggnaden har tvåkupigt tegeltak och flera ventilationshuvar på takets norrsida.

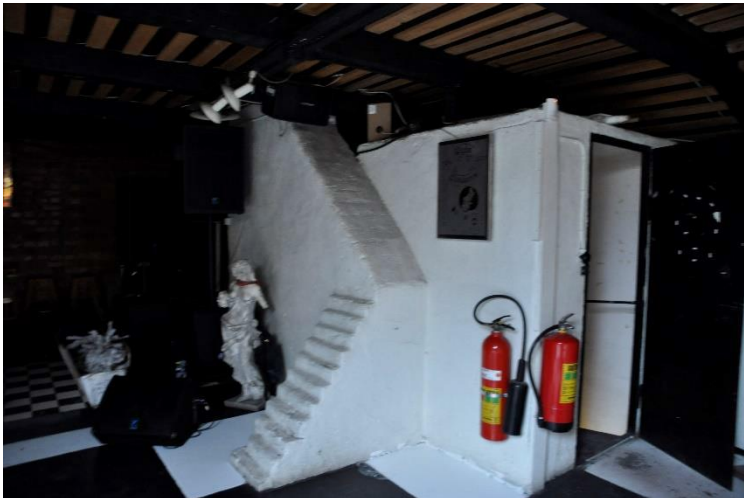
Murstock i den äldre byggnadsdelen som ursprungligen var destruktionsanläggningen.

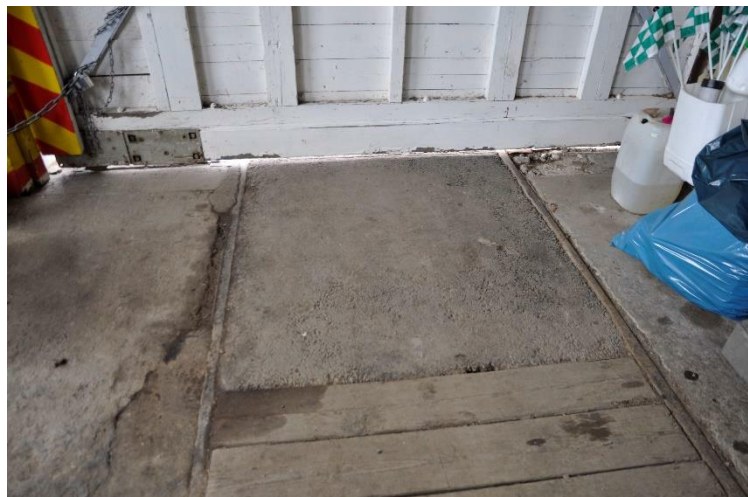
I den del som hyrs av golfklubben är byggnaden mindre förändrad interiört. Här syns tydligt spåren och en trälucka som troligen kunde lyftas vid service av tågen.

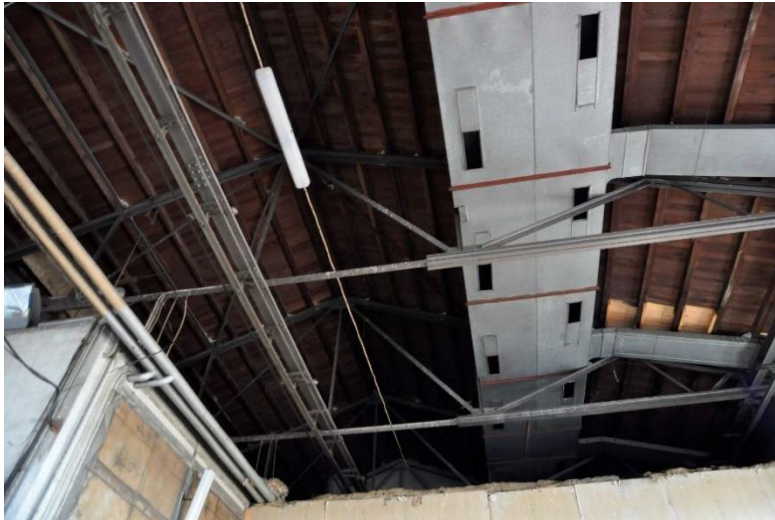
Den yngre och västra delen av byggnaden har full takhöjd. Äldre ljusrigggar och viss annan teknik finns kvar.

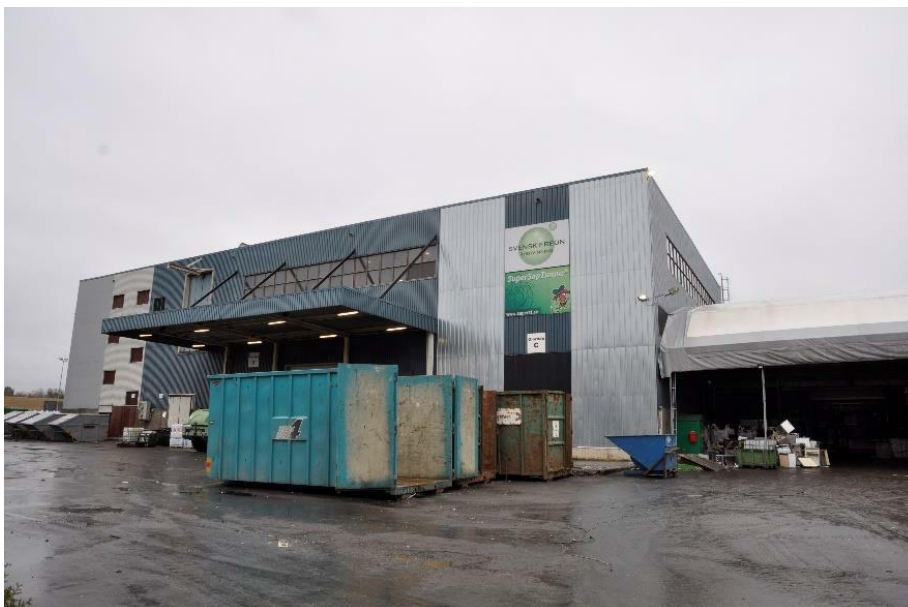
Byggnaden för automatisk materialåtervinning från 1970. Byggnaden används idag för freonåtervinning. Rör och transportband har rivits (jmf. Bild från 2003 ovan)

Denna byggnad är relativt oförändrad sedan den uppfördes. En tidigare transportbana från den nu rivna sopförbränningsanläggningen är borta samt höga rör/ skorstenar som möjligen haft en funktion i själva materialsorteringen (jmf. Bild ovan). Det finns även ett stort tält som lagrar kylskåp intill byggnaden. Byggnaden som till stor del utgörs av en stor hall, är enkelt utformad i blank plåt och korrugerad blå plåt. I den övre delen av byggnaden tas stora delen av fasaden upp av fönsterband för maximalt ljusinsläpp.

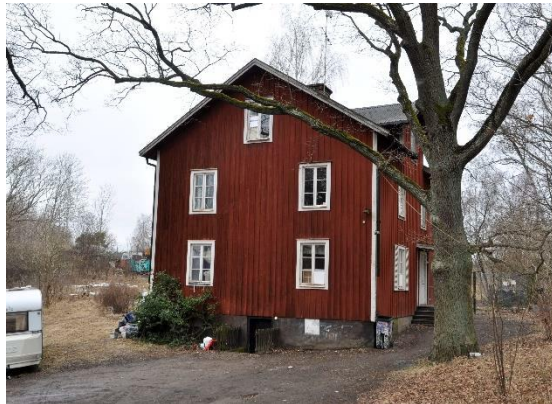
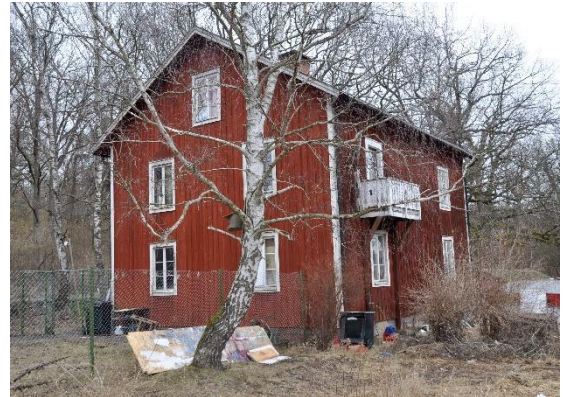
Den s.k. Svinvillan. Till vänster östra och norra fasaden. Till höger den västra och södra fasaden.

Svinvillan har genom sin tillkomsttid och med sin tidstypiska men enkla utformning och färgsättning ett visst kulturhistoriskt värde. Villan tillsammans med den lummiga tomten med stora ekar har även miljöskapande värden. Byggnaden har dock genomgått ett relativt långtgående förfall varför det är angeläget att byggnaden snarast underhålls, i annat fall har förfallet gått så långt att det inte finns skäl för ett bevarande. Tomten är även full av bråte och skräp.

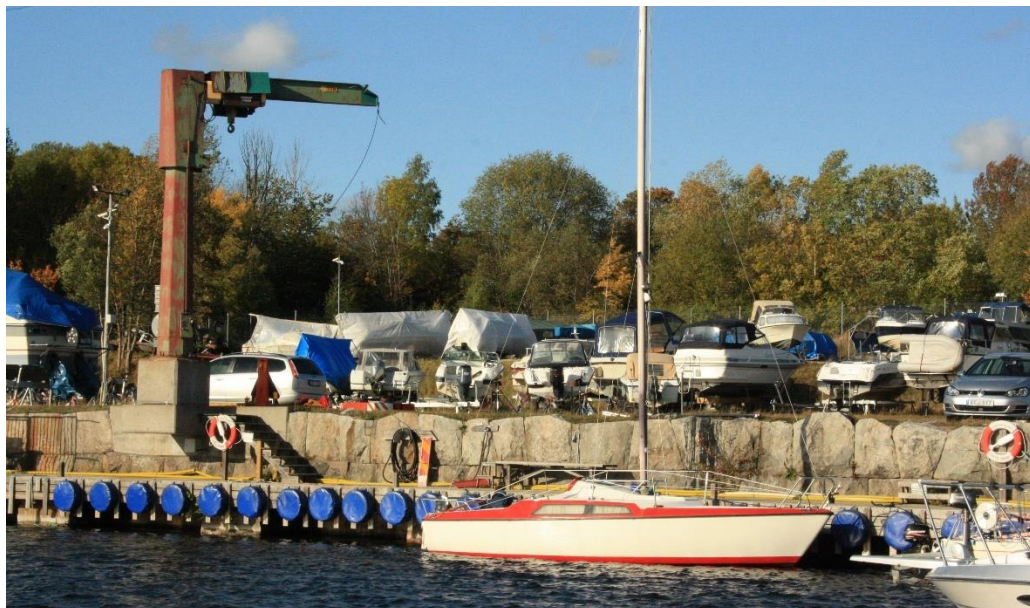
Kajen vid Lövsta småbåtshamn.

Vid småbåtshamnen finns en stensatt kaj som i slutet av 1800-talet byggdes av stenhuggarna vid Kyrkhamn. Här tömdes och rengjordes latrintunnor under 60 års tid.

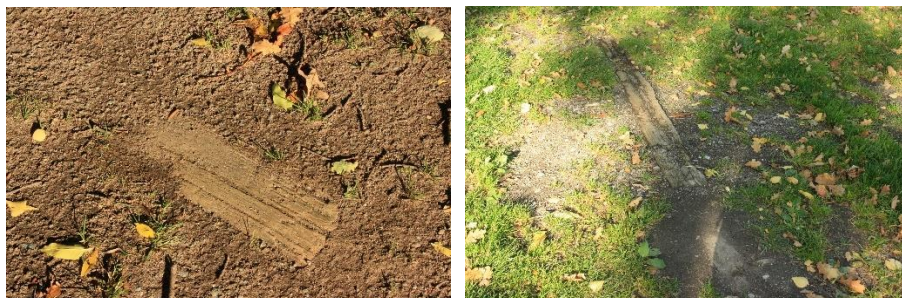
Järnvägsslipers vid Lövstabadet. Se häradsekonomiska kartan från 1901 – 06 på s. 8 för järnvägens dragning.

Vid Lövstabadet finns ett antal slipers kvar som ett minne av järnvägens slutpunkt. Järnvägen vid Lövsta lades ner under 1970-talet.
