# Biotopinventering med fokus på groddjur inför utveckling av Lövsta kraftvärmeverk och ny hamn

November 2018, uppdaterad juni 2019 samt nov 2019

AquaBiota Notes 2018:03

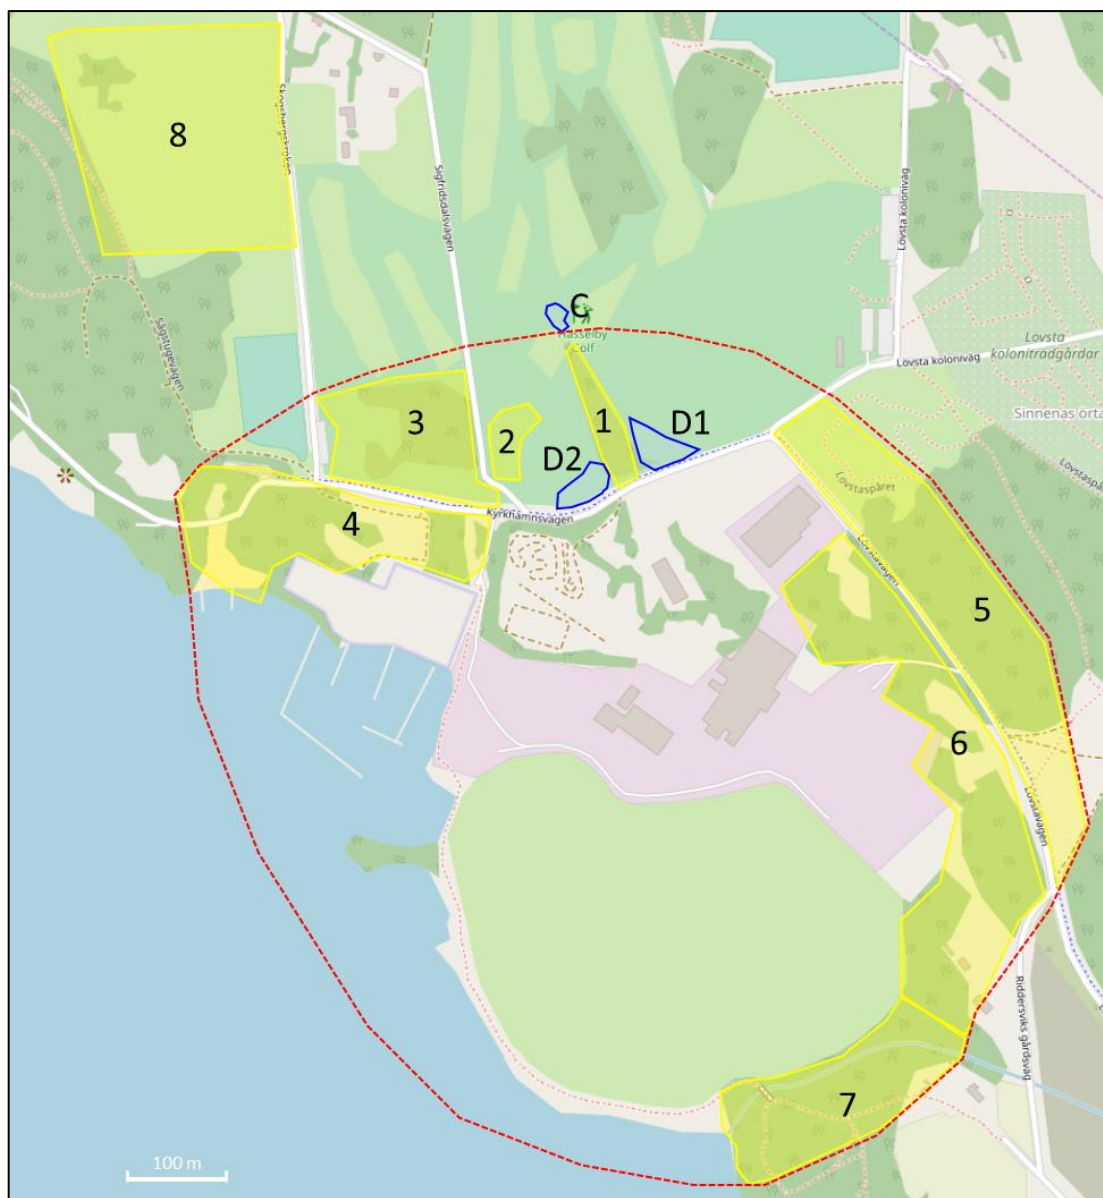
Den streckade röda linjen i Figur 1 avgränsar undersökningsområdet. Områdena C, D1 och D2 är potentiella lekvatten (blå polygoner) som ingår i Lövsta damm- och våtmarksystem. C ligger strax utanför undersökningsområdet men inkluderades eftersom det är ett av tre potentiella lekvatten som kunde ses i flygbilden. Dammarna numreras här i enlighet med de beteckningar som används för Lövsta damm- och våtmarksystem.

Figur 1. Undersökningsområdet samt områden som valdes ut för mer detaljerade fältundersökningar (numrerade polygoner). Strandmiljön utmed Mälaren utgör varken lekmiljö eller sommar- eller övervintringshabitat och inventerades därför endast översiktligt. Bakgrundskarta CC BY-SA OpenStreetMap Foundation.

Övriga områden av extra intresse för fältundersökningar är busk- och skogsområden med löv- och blandskog (gula numrerade polygoner). Område 8 undersöktes i maj 2019 och resultat för detta område lades in i rapporten i juni 2019.

frostfritt djup. Sådana potentiella övervintringsplatser i form av stenrösen, stenmurar, rishögar, död ved, komposthögar etc. hittades i varierande grad i de undersökta skogs- och buskmarkerna (gula områden i Figur 1). Nedan följer en genomgång av potentiella övervintringsplatser i dessa områden enligt numreringen i Figur 1.

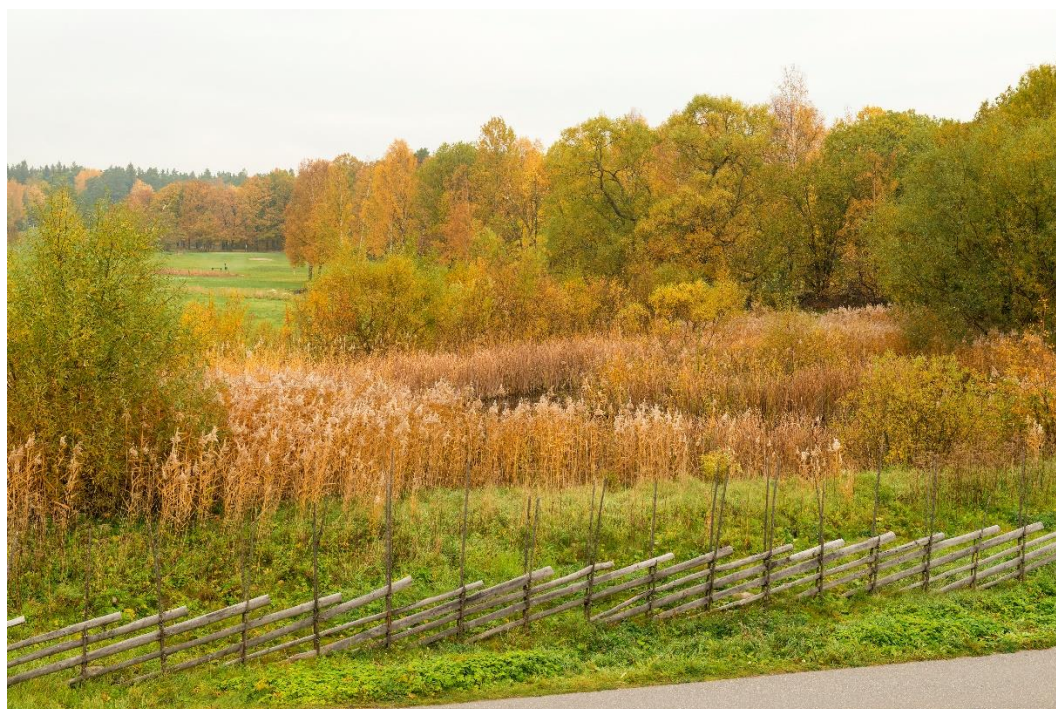
D2 (Figur 2) är den största dammen har ett maximalt vattendjup om ca 2-2,5 m med grunda zoner längs kanterna. Vattnet är rikt på undervattensvegetation såsom gäddnate. Kring stränderna växer nu en bred zon med vass och kaveldun och sälg har vuxit upp framförallt på nord- och ostsidan av dammen. Dammens djupförhållanden och undervattensvegetation bedöms som mycket gynnsamma för groddjur. Den täta och breda zonen av vass och kaveldun samt till viss del även sälgen skuggar dock en stor del av vattnet, vilket försämrar potentialen som lekvatten för groddjur och utan skötsel kan dammen i förlängningen växa igen. Røjning av vass och en del av sälgen (särskilt sälg som växer upp söder om dammen) är därför viktigt i syfte att hålla dammen öppen och säkerställa god solinstrålning så att dammen värms upp tidigt på våren, vilket gynnar lekande groddjur. Røjning av t.ex. vass bör utföras under senhöst eller vinter när groddjuren inte är aktiva i vattnet.

Figur 2. Damm D2 sedd söderifrån.

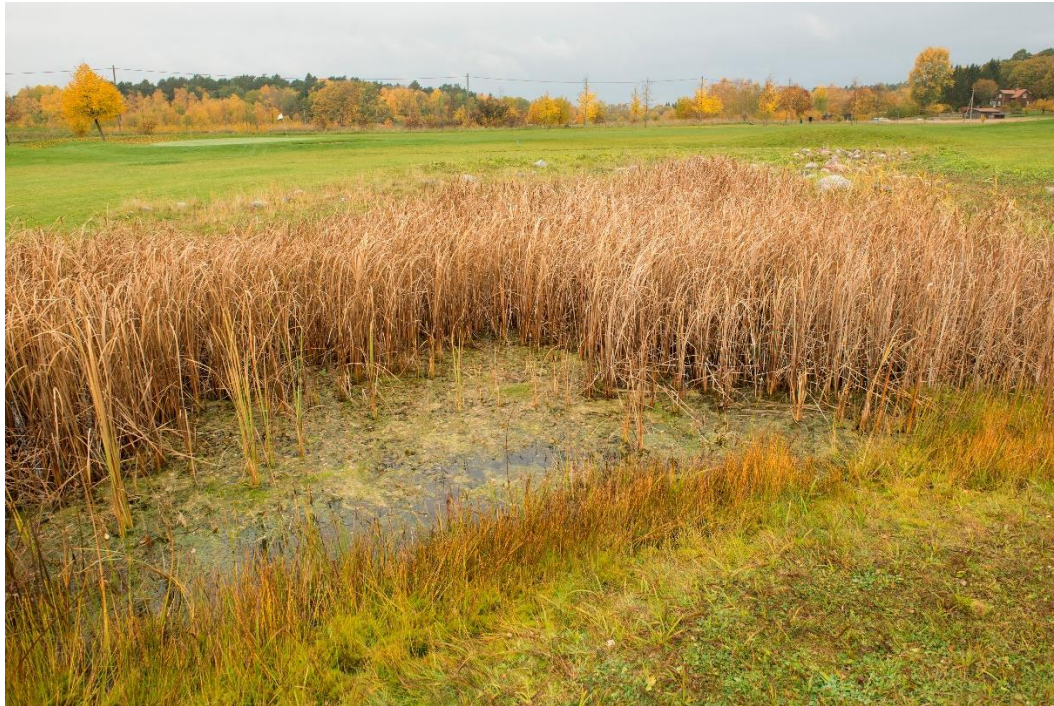
Dammen C (Figur 3) är mindre men har också ett djupt parti (ca 1,5 m) som omges av grunda områden och flacka stränder. Bland undervattensvegetationen syns t.ex. gäddnate och kransalger. Även den här dammens djupförhållanden och undervattensvegetation är gynnsamma för groddjur och dammen har potential att vara ett bra lekvatten. Dammen har dock till större delen vuxit igen av uppstickande högre vegetation såsom säv, smalkaveldun, bredkaveldun och vass vilket försämrar potentialen som lekvatten. Endast några spridda små vattenspeglar finns kvar. Även här rekommenderas røjning av vegetation så att inte dammen växer igen helt och i syfte att öka solinstrålningen på våren. På norra sidan av dammen (ca 10 m från vattnet) finns ett parti med stenar i marken med håligheter mellan. Detta är en potentiellt mycket bra övervintringsplats i direkt anslutning till dammen.

*Figur 3. Damm C med en av de små återstående vattenspeglarna sedd från sydost. Bakom dammen uppe till höger i bilden syns det steniga område som utgör en potentiell övervintringsplats.*

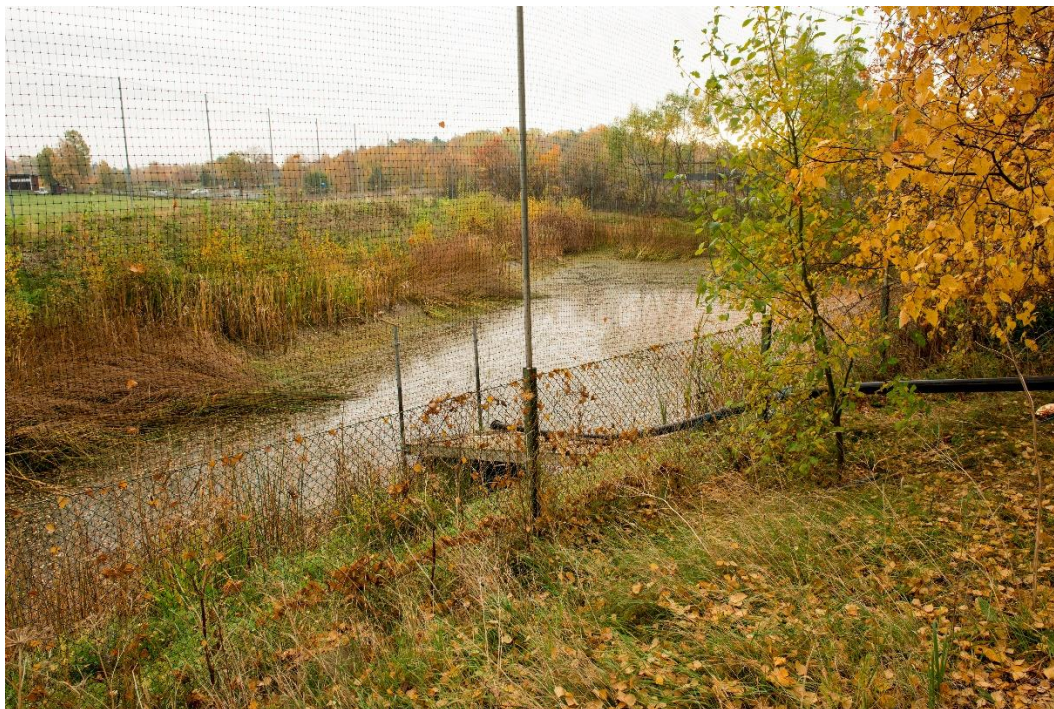
D1 (Figur 4) är en djup damm (3,5 m) med branta kanter som omges av ett högt stängsel. Dammens utformning gör den mindre lämplig som lekvatten än C och D2, dels eftersom grunda områden i princip saknas och dels eftersom kanterna är branta. Detta utesluter dock inte att vissa groddjur som t.ex. vanlig padda kan finnas eller leka i denna damm, men den bedöms sammantaget som mindre värdefull som lekvatten för groddjur än de andra två besökta dammarna. I denna damm har ingen igenväxning med vass eller dylikt skett.

*Figur 4. Damm D1 sedd från nordväst. Dammen omges av ett högt stängsel.*

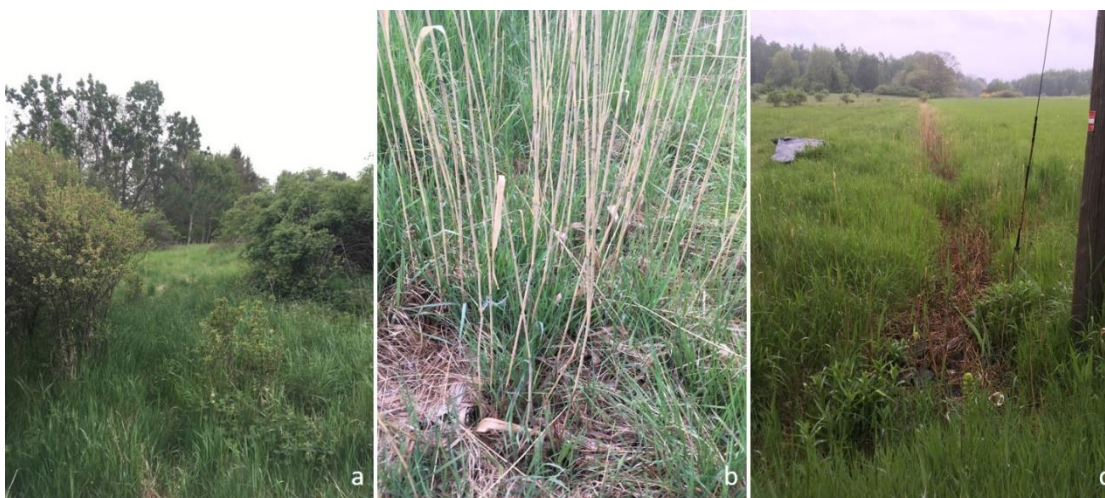
8. Område 8 (utanför det ursprungliga undersöksområdet) utgörs av igenväxande öppen mark. Diket vid vägen Skogsbergskroken vid område åttas östra gräns var helt uttorkat vid besöket 23 maj 2019, vilket även gällde diken vid områdes nordgräns. Lite bladvass observerades i diket utmed Skogsbergskroken. Eftersom dikena redan vid denna tid på året var uttorkade utgör de inte några potentiella leklokaler. Den igenväxande marken täcks till större delen av högt gräs och örter med spridda grupper av buskar och lövträd. Inga specifika strukturer som är lämpliga som övervintringslokaler påträffades.

Figur 6. Område 8: buskage och igenväxande gräsmark (a), vass i uttorkat dike utmed Skogsbergskroken (d), uttorkat dike vid områdets nordgräns (c).

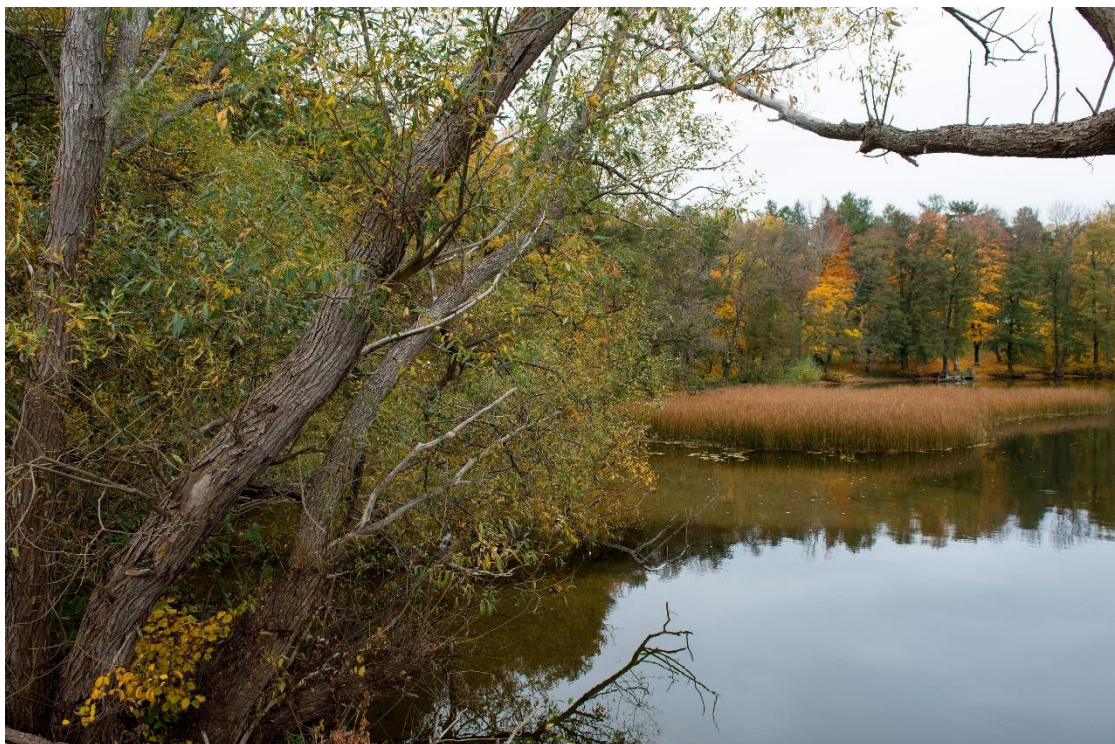
*Figur 8. Strandlinjen utanför område 7 i undersökningsområdets sydligaste del innehåller skyddande vegetation. Bakom pilträden i bildens vänstra del ligger Kvarnbäckens utlopp.*

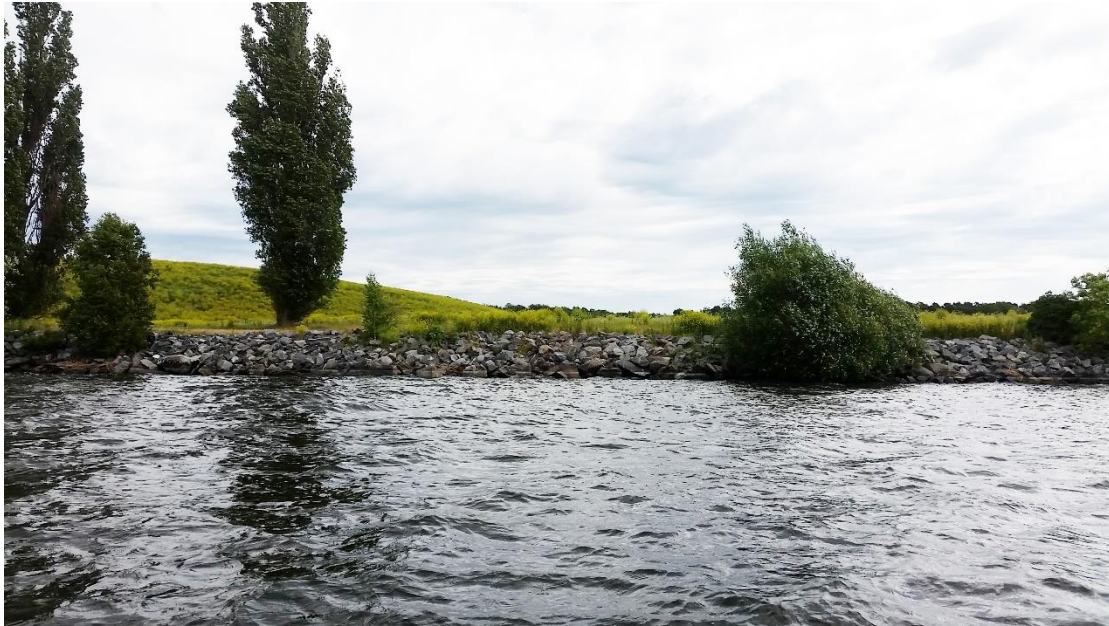
Vissa groddjur kan utnyttja strandzoner i större vatten för att förflytta sig. Större delen av områdets strandzon mot Mälaren är dock mycket exponerad för vind och saknar i princip skyddande vattenvegetation eftersom strandzonen är brant och består av sprängsten kring de gamla deponierna och sedan övergår i en småbåtshamn i västra delen av området, vilket försämrar strandzonens potential som spridningsväg. Undantaget är viken i sydöstra kanten av området vid Kvarnbäckens utlopp från område 7 som trots tidigare förändringar av bäckens utlopp har en naturlig karaktär och där skyddande

Figur 9. Strandskanten utanför den gamla deponin består av sprängsten och saknar vattenvegetation.
