# **STOCKHOLM EXERGI – LÖVSTAVERKET**

**Hamnområdet**

**PM komplettering,  
Muddringsmetoder och skyddsåtgärder**

**Solna 2020 - 10 - 13**

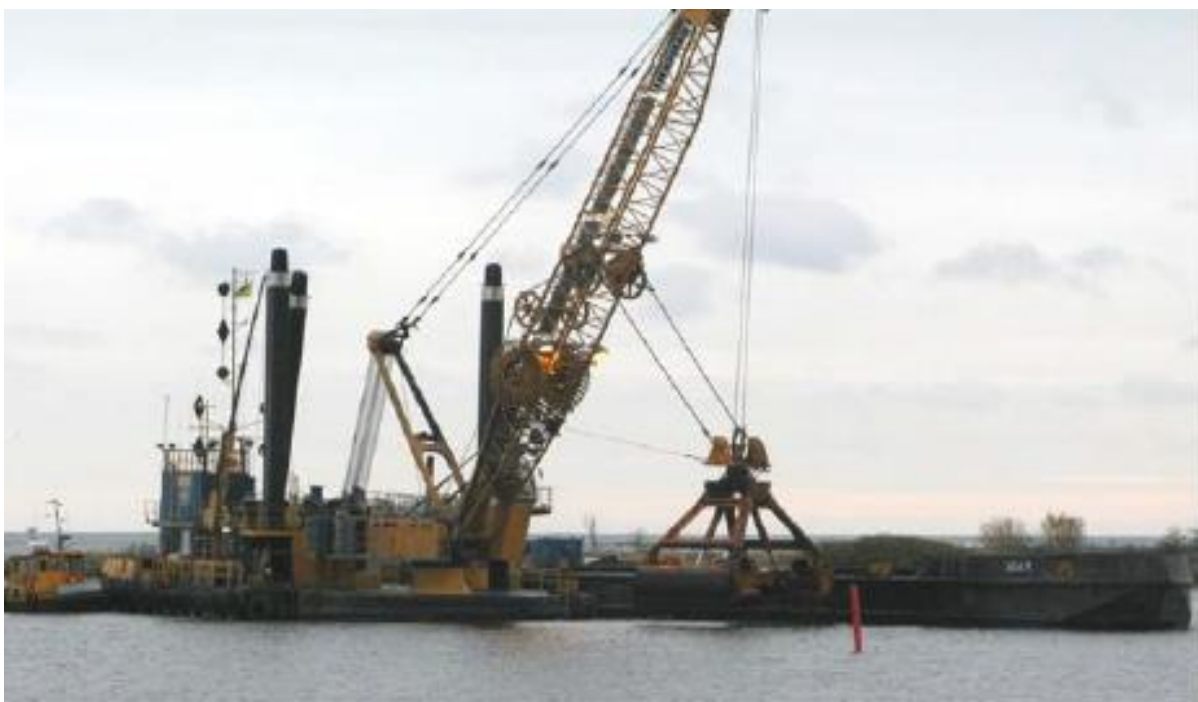
Figur. Pågående muddring i Åhus hamn med horisontalskopa HPG (miljöskopa). Foto KFS

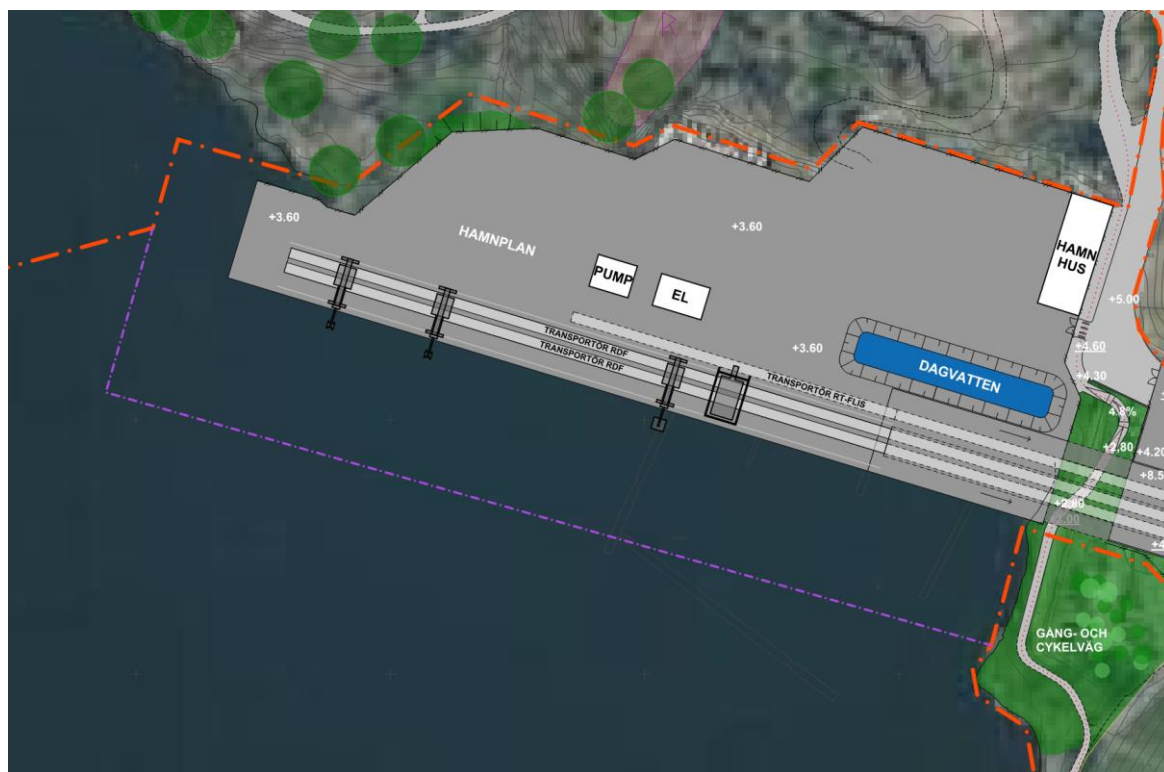
Figur 2.1 Liljevalls illustration av planerat hamnläge med kaj och del av hamnbassäng.

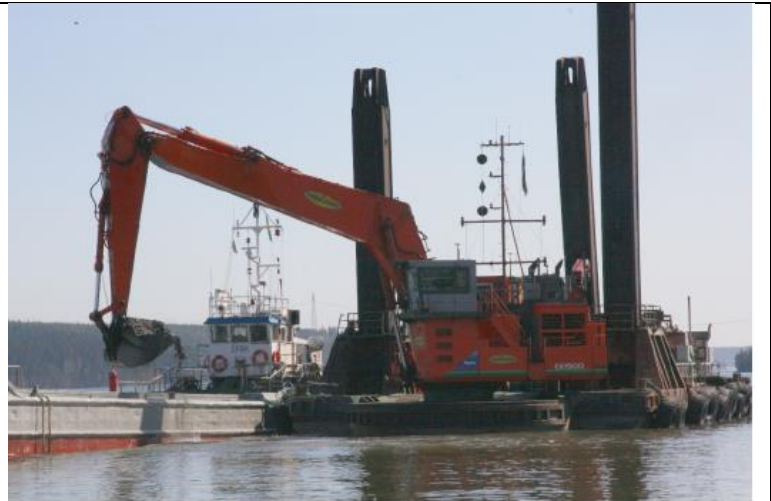
1. Enskopeverk eller grävmaskin monterad på stödbensponten  
 Utrustas som regel med öppen standardskopa.  
 Med stor skopvolym som fylls i varje arbetscykel kan spillet och partikelspridningen minskas.  
 Vattendjup= 20-25 m.  
 Precision= $\pm 10$  cm vertikalt och horisontellt.  
 Massor= Lösa, fasta, block och hinder.  
 Utläggning erosionsskydd.  
 Partikelspridning= Varierar beroende på lokala förutsättningar men kan begränsas med försiktig muddring.  
 Tillfört vatten=10-20 % utöver insituvolymen.

Bild 4.1. Medelstort enskopeverk. Muddring i Södertälje Sydhamn med liten partikelspridning. Foto. KFS

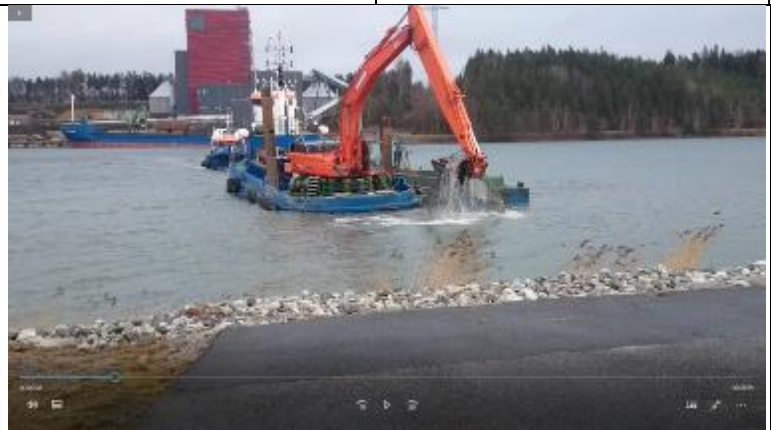
Tillfört vatten=10-20 %  
 En liknande teknik användes vid muddring i den inre delen av Valdemarsviken. I detta fall kunde inte grumlingsvillkoret innehållas utan siltskärmar fick användas. Sannolikt orsakades grumlingen i detta fall inte av mudderverket i sig utan av propellererosion från de bogserbåtar som användes för transport av upptagna massor i pråmar. Att propellererosionen var omfattande berodde på att vattendjupen i en stor del av muddringsområdet var begränsat (< 4 m) samtidigt som sedimenten var extremt lösa och känsliga för erosion.

Bild 4.4. Underhållsmuddring i Södertälje Bränlehamn med liten partikelspridning betydligt under tillåtet begränsningsvärde Foto KFS

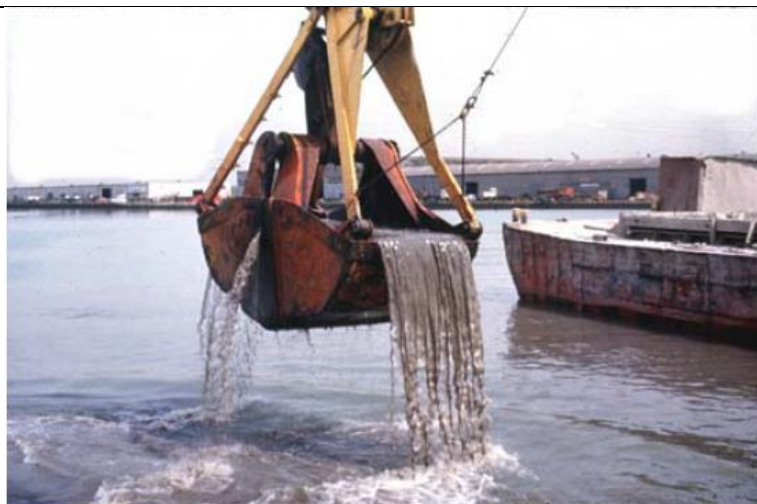
Bild 4.5 .Foto från USACE, ERDC/EL TR-08-29

3. Gripskopeverk med öppen skopa utan luckor.

Partikelspridning= Varierar beroende på lokala förutsättningar men högre än HPG skopa enligt metod 4 nedan.

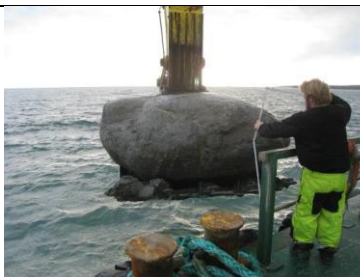
Grävande skopor och gripskopor kan hantera och gräva upp små och även stora hinder i ett muddringsområde.

Bild 4.6.Enskopeverk.  $7,2 \text{ m}^3$  block  
Foto Boskalis

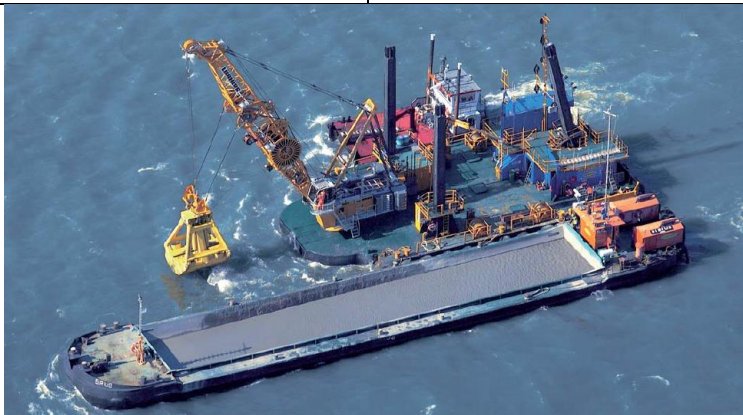
Bild 4.8. Foto från Boskalis

Nedan visas arbetssekvensen från nedsänkning genom vatten, skopa vid botten från öppet läge till stängning i horisontellt snitt, lyft av fylld skopa.

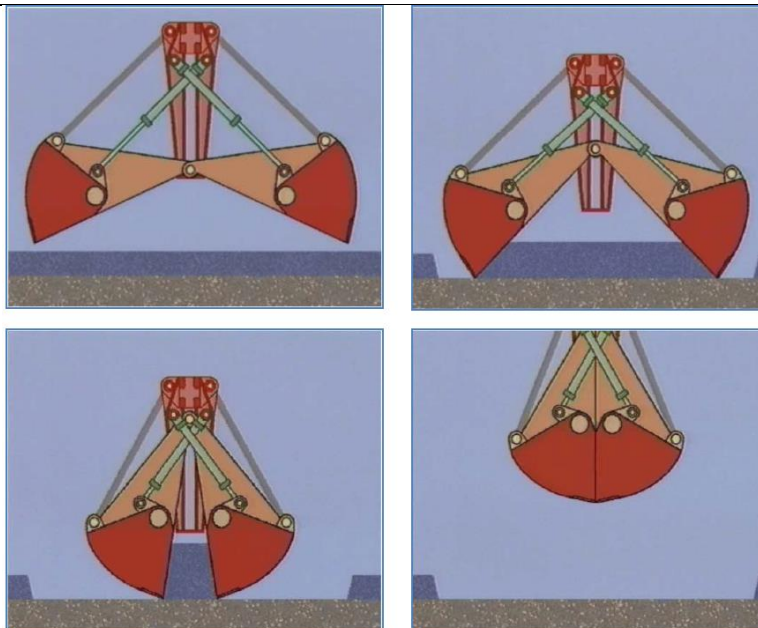
Instängd luft i en standard skopa frigörs under stängning av skopans luckor just ovanför botten och orsakar störningar i jord-vatten-kolumnen.

För att undvika denna effekt installeras på HPG avluftningsventiler på skopans luckor. Luften evakueras direkt under vattenytan och vattnet evakueras när skopans luckor fylls med sediment och stängs.

Skopans stängning sker aktivt med hydrauliska cylindrar vilket minskar dess sårbarhet för skräp och bråte på botten.

Bild 4.9. Arbetssekvens för HPG skopa. Från Boskalis.

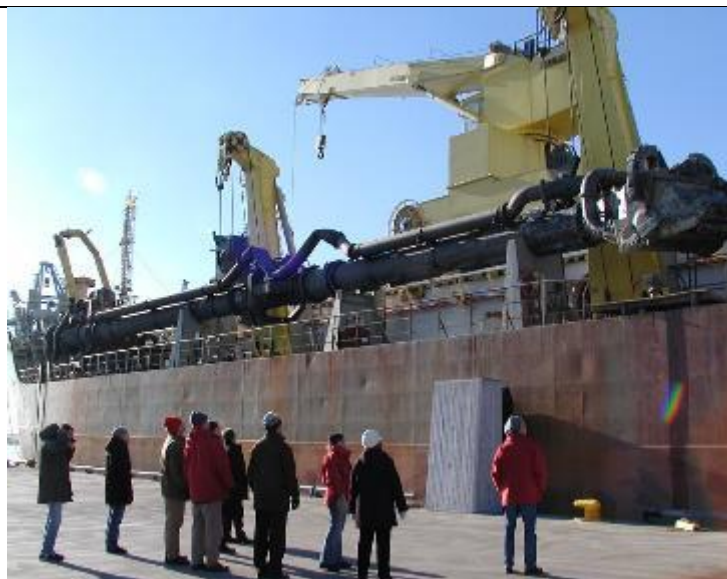
Sugmuddring kan nyttjas i storskaliga tillämpningar för muddring av lösa massor i farleder där man kommer åt med utrustningen. Muddringen sker då som regel med ett fartyg (Trailing hopper suction dredger, THSD), som under långsam framdrift sänker ner ett rör med ett "damsugmunstycke" (draghead) på en eller båda sidor om fartyget. Med hjälp av kraftiga jetpumpar kopplade till röret ovanför sugmunstycket drar jetströmmen in en blandning av fast material och vatten från botten till lastutrymmen ombord på fartyget. Muddringskapaciteten per timme kan under gynnsamma förutsättningar vara mycket hög.

Bild 4.12. THSD Seaway vid kaj. Projekt Säkrare farleder i Göteborg 2003. Foto KFS.

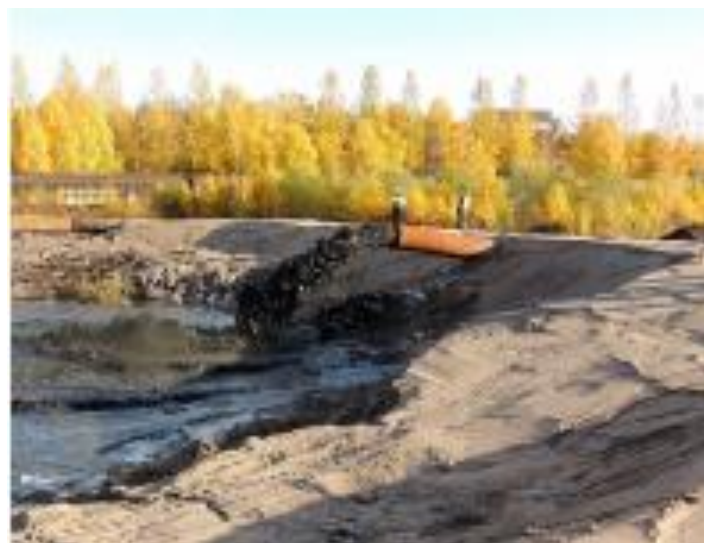
THSD kan antingen dumpa massorna via öppningar i skrovbotten eller pumpa massorna i rörledningar i land.

Bild 4.12b. Inpumpning av sugmuddrade massor, bild från "Slutrapport- Muddring av farled och hamn i Karlsborg"

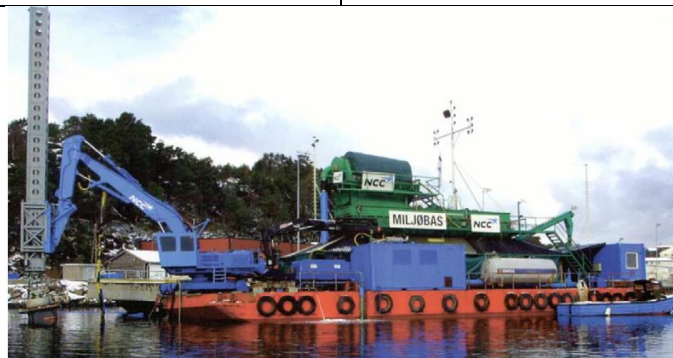
Bild 4.19. Renare mark-Seminarium/workshop om efterbehandling av förorenade sediment 7 februari 2012. Jens Laugesen, DNV

För mindre tillämpningar nyttjas tryckluftspumpar (mammutpumpar) som normalt styrs av dykare eller för något större projekt centrifugalpumpar som kan vara monterade på en fast arm monterad på en grävmaskin.

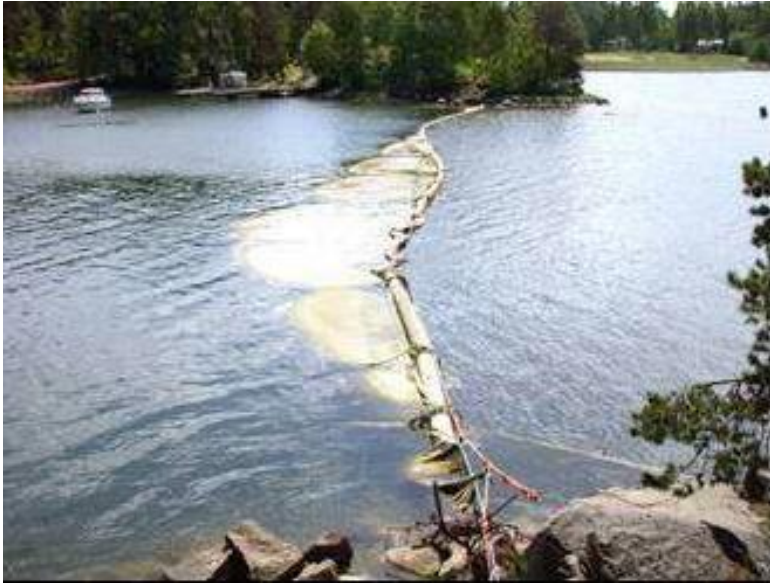
Figur 6.3. Siltskärm påverkad av ström. Örserumsprojektet i Sverige. Referens 5.

Vid saneringen av Örserumsviken 2003 - 2004 användes en skärm med liknande konstruktion som vid saneringen av Järnsjön. Förankringen utgjordes i detta fall av kraftiga bojstenar utlagda på ömse sidor om skärmen, till vilka flytkropparna fixerades med stålvaror. Skärmen placerades tvärs över vikens mynning i syfte att begränsa partikeltransport ut från viken under pågående muddring. Vattendjupen var upp till ca 5 m. I detta fall fungerade skärmen aldrig tillfredsställande. Påkänningarna av vindinducerade seicher (stående vågor) blev för stora och skärmen kollapsade vid upprepade tillfällen. Liksom vid saneringen av Järnsjön konstaterades att grumlingen vid muddring var mycket liten och att någon skärm aldrig hade behövt installeras.

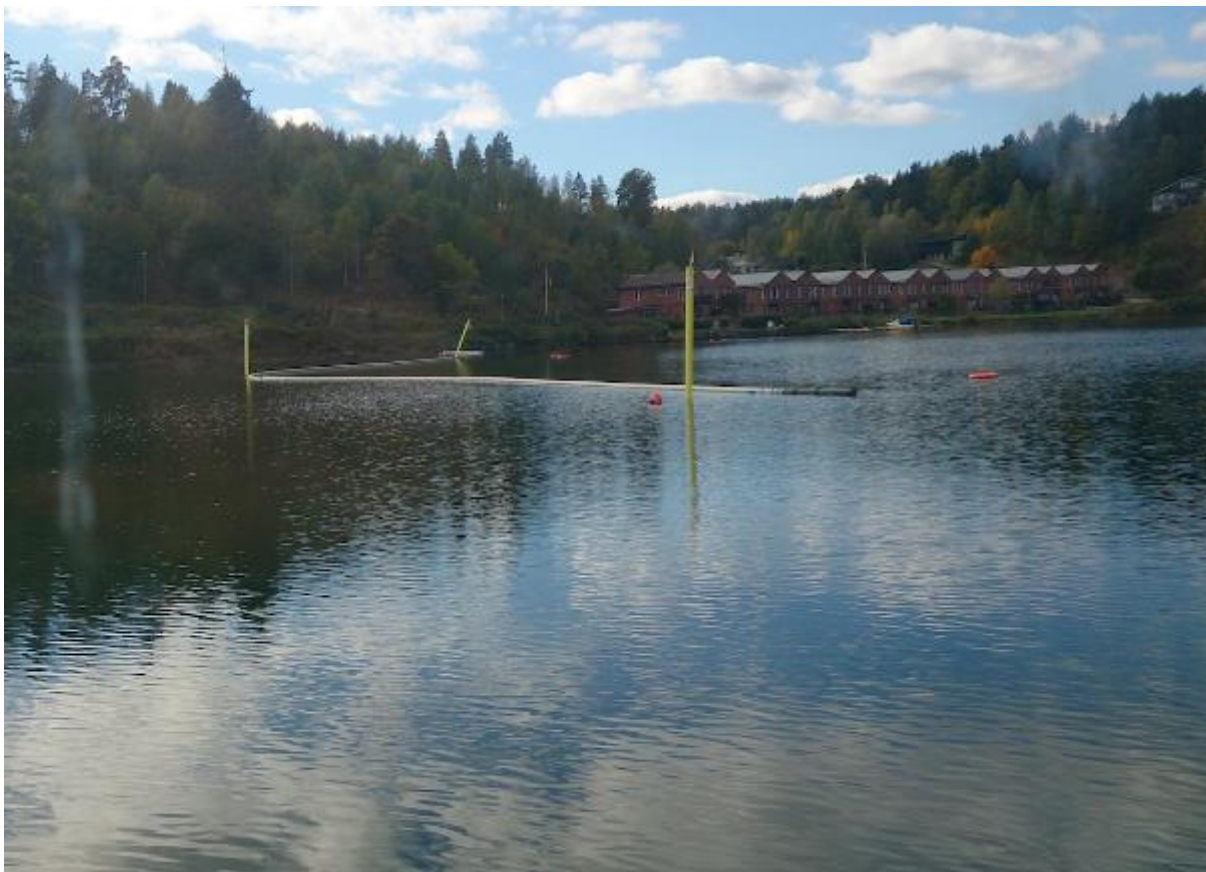
Vid saneringen av Valdemarsviken (grävuddring med skopa typ HPG) användes i stället två separata skärmar som placerades omlott med varandra med en mellanliggande öppning som passage av båttrafik, se bilden nedan. Förankringen av dessa var snarlik konstruktionen i Örserumsviken. Vattendjupen där muddring utfördes var upp till drygt 12 m. Denna konstruktion fungerade nöjaktigt, förmodligen pga. att öppningen som var avsedd att möjliggöra passage för båttrafik även medgav ögonblicklig utjämning av vattennivåerna på ömse sidor av skärmarna vilket medförde att dessa aldrig påverkades av vindstuvning eller seicher som fallet var i Örserumsviken. I detta fall behövdes skärmarna för att klara den tillåtna grumlingsökningen som var ovanligt lågt satt beroende på den extrema föroreningssituationen. Som framgått av redogörelserna för muddringsmetoder i kapitel 3 orsakades grumlingen inte i första hand av muddringen utan av propellererosion från bogserbåtar i de grunda delarna av muddringsområdet.

*Bild på en av skärmarna i Valdemsarviken*
