PM FÖRORENAD MARK OCH HYDROGEOLOGI

LÖVSTA KVV / MARK OCH VA

UNDERLAG TILL TILLSTÅNDSANSÖKAN OCH DETALJPLAN

2020-08-21

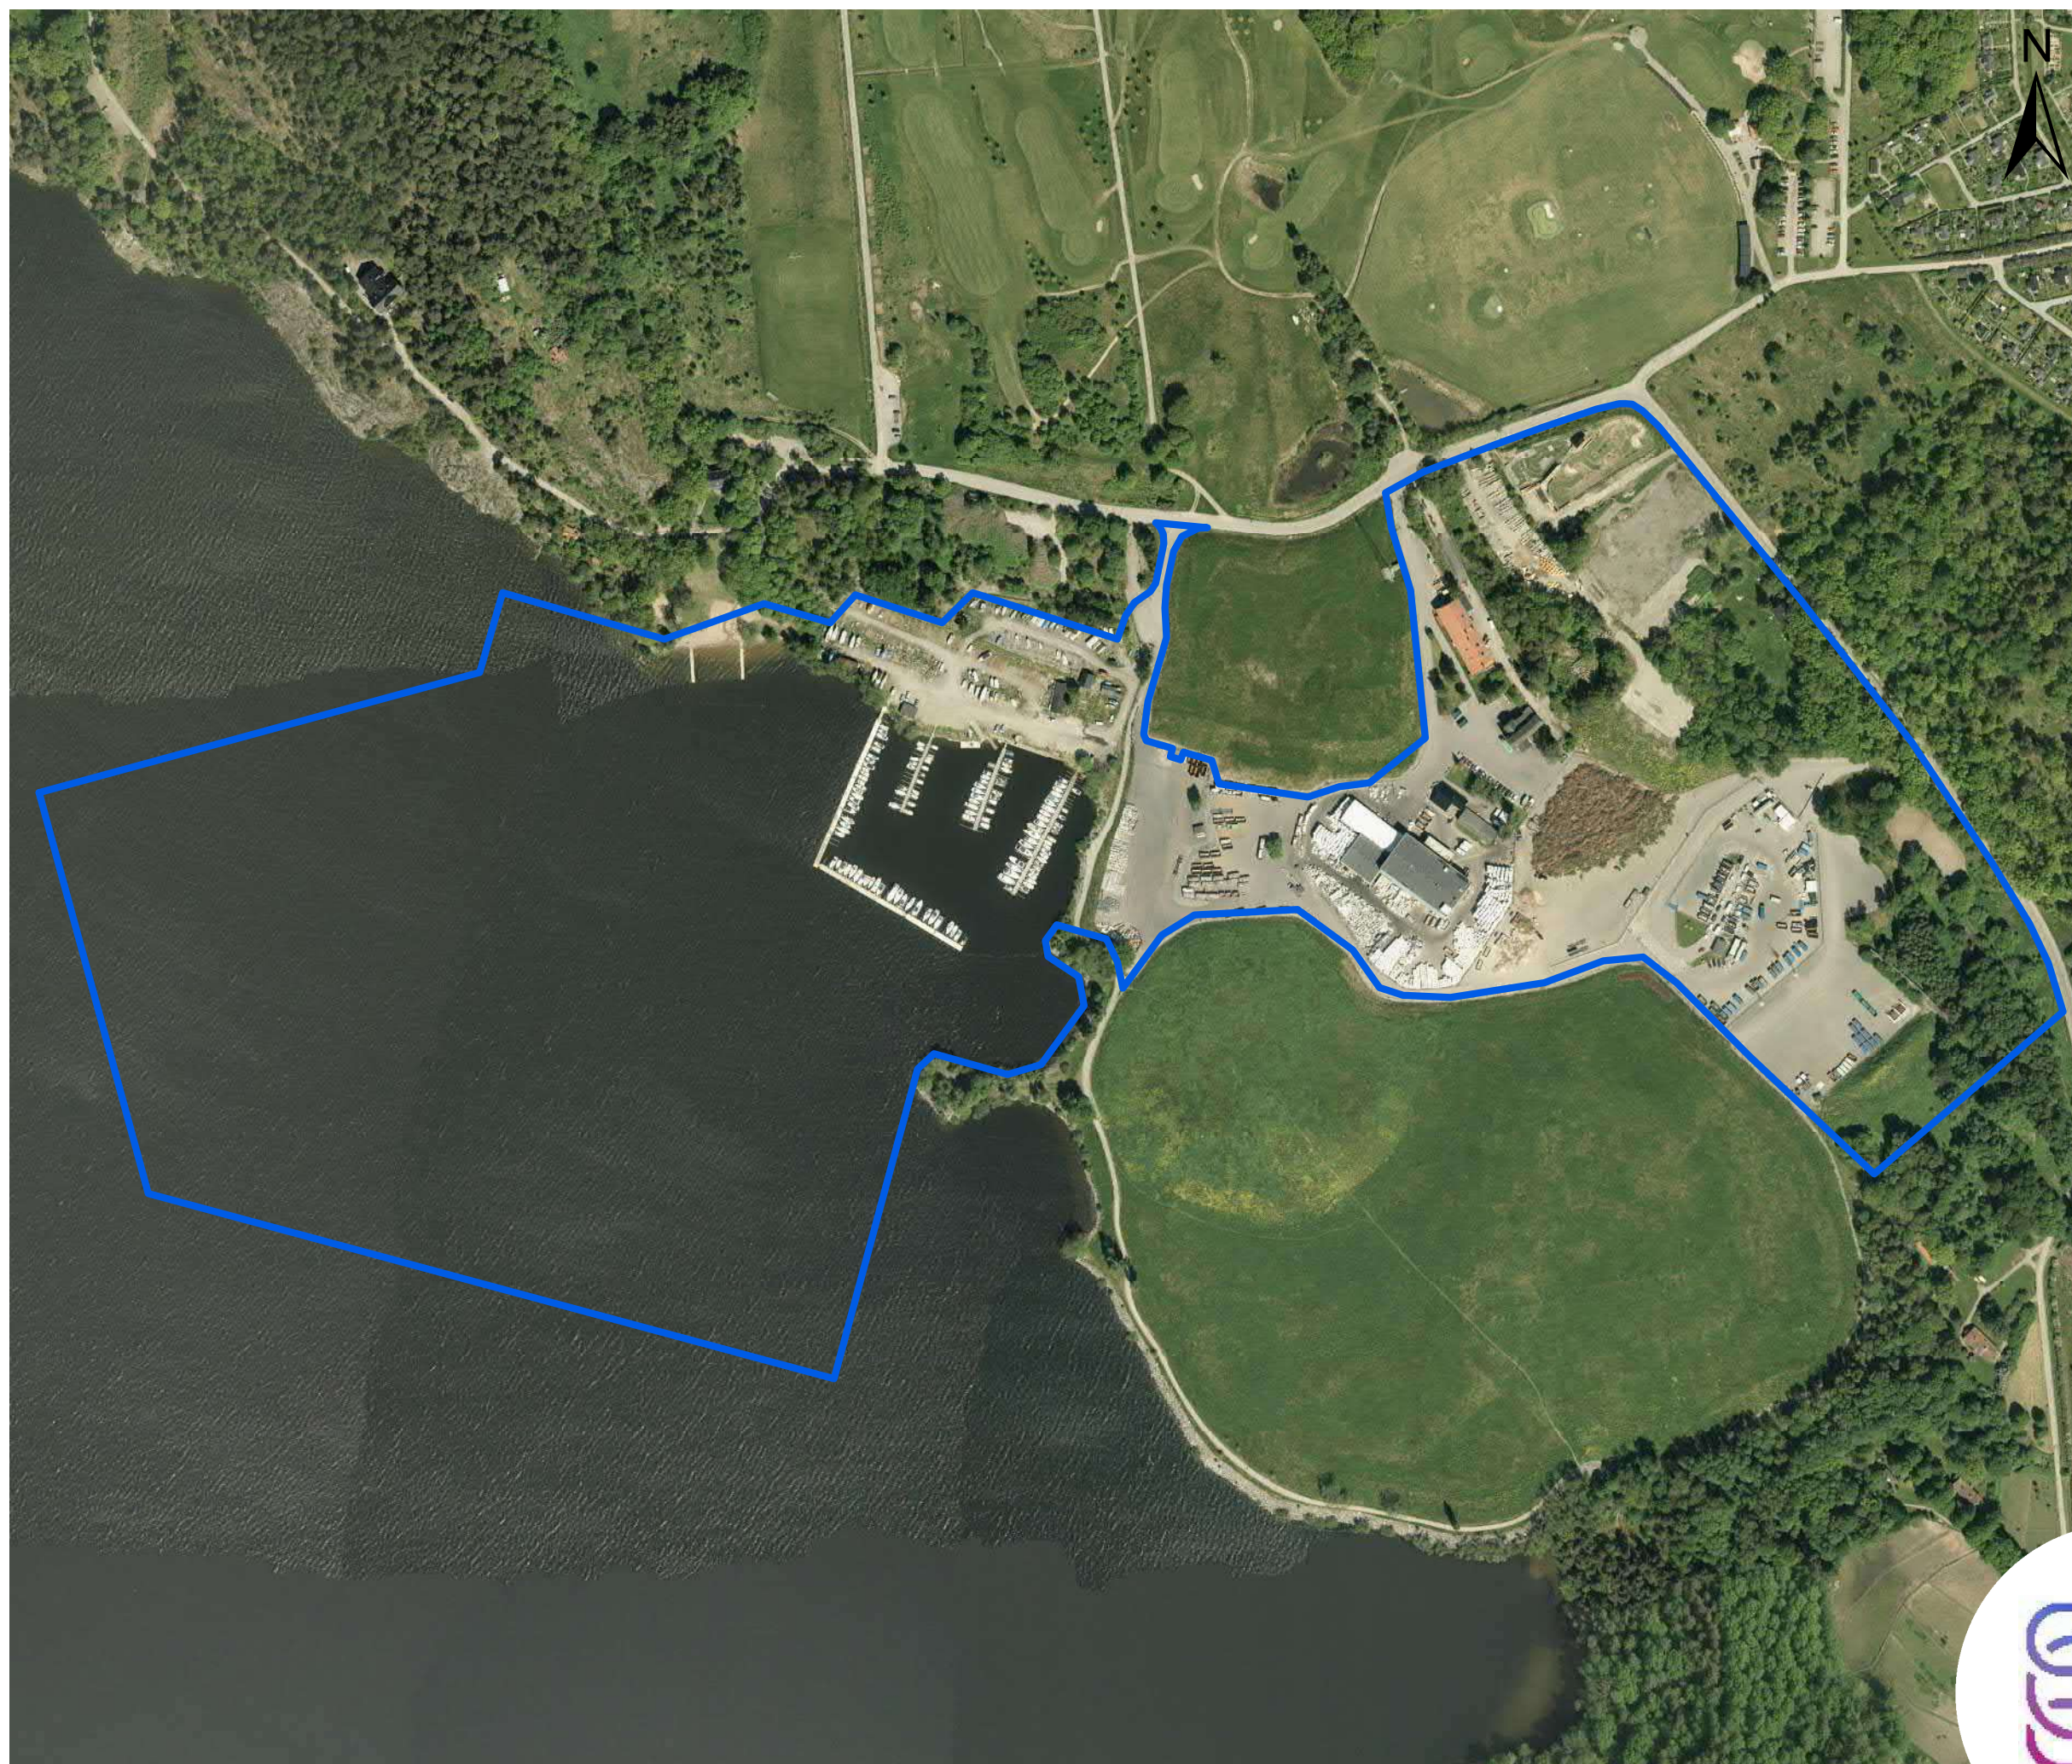
Figur 5.1
Halter i jord

PAH-H (mg/kg)

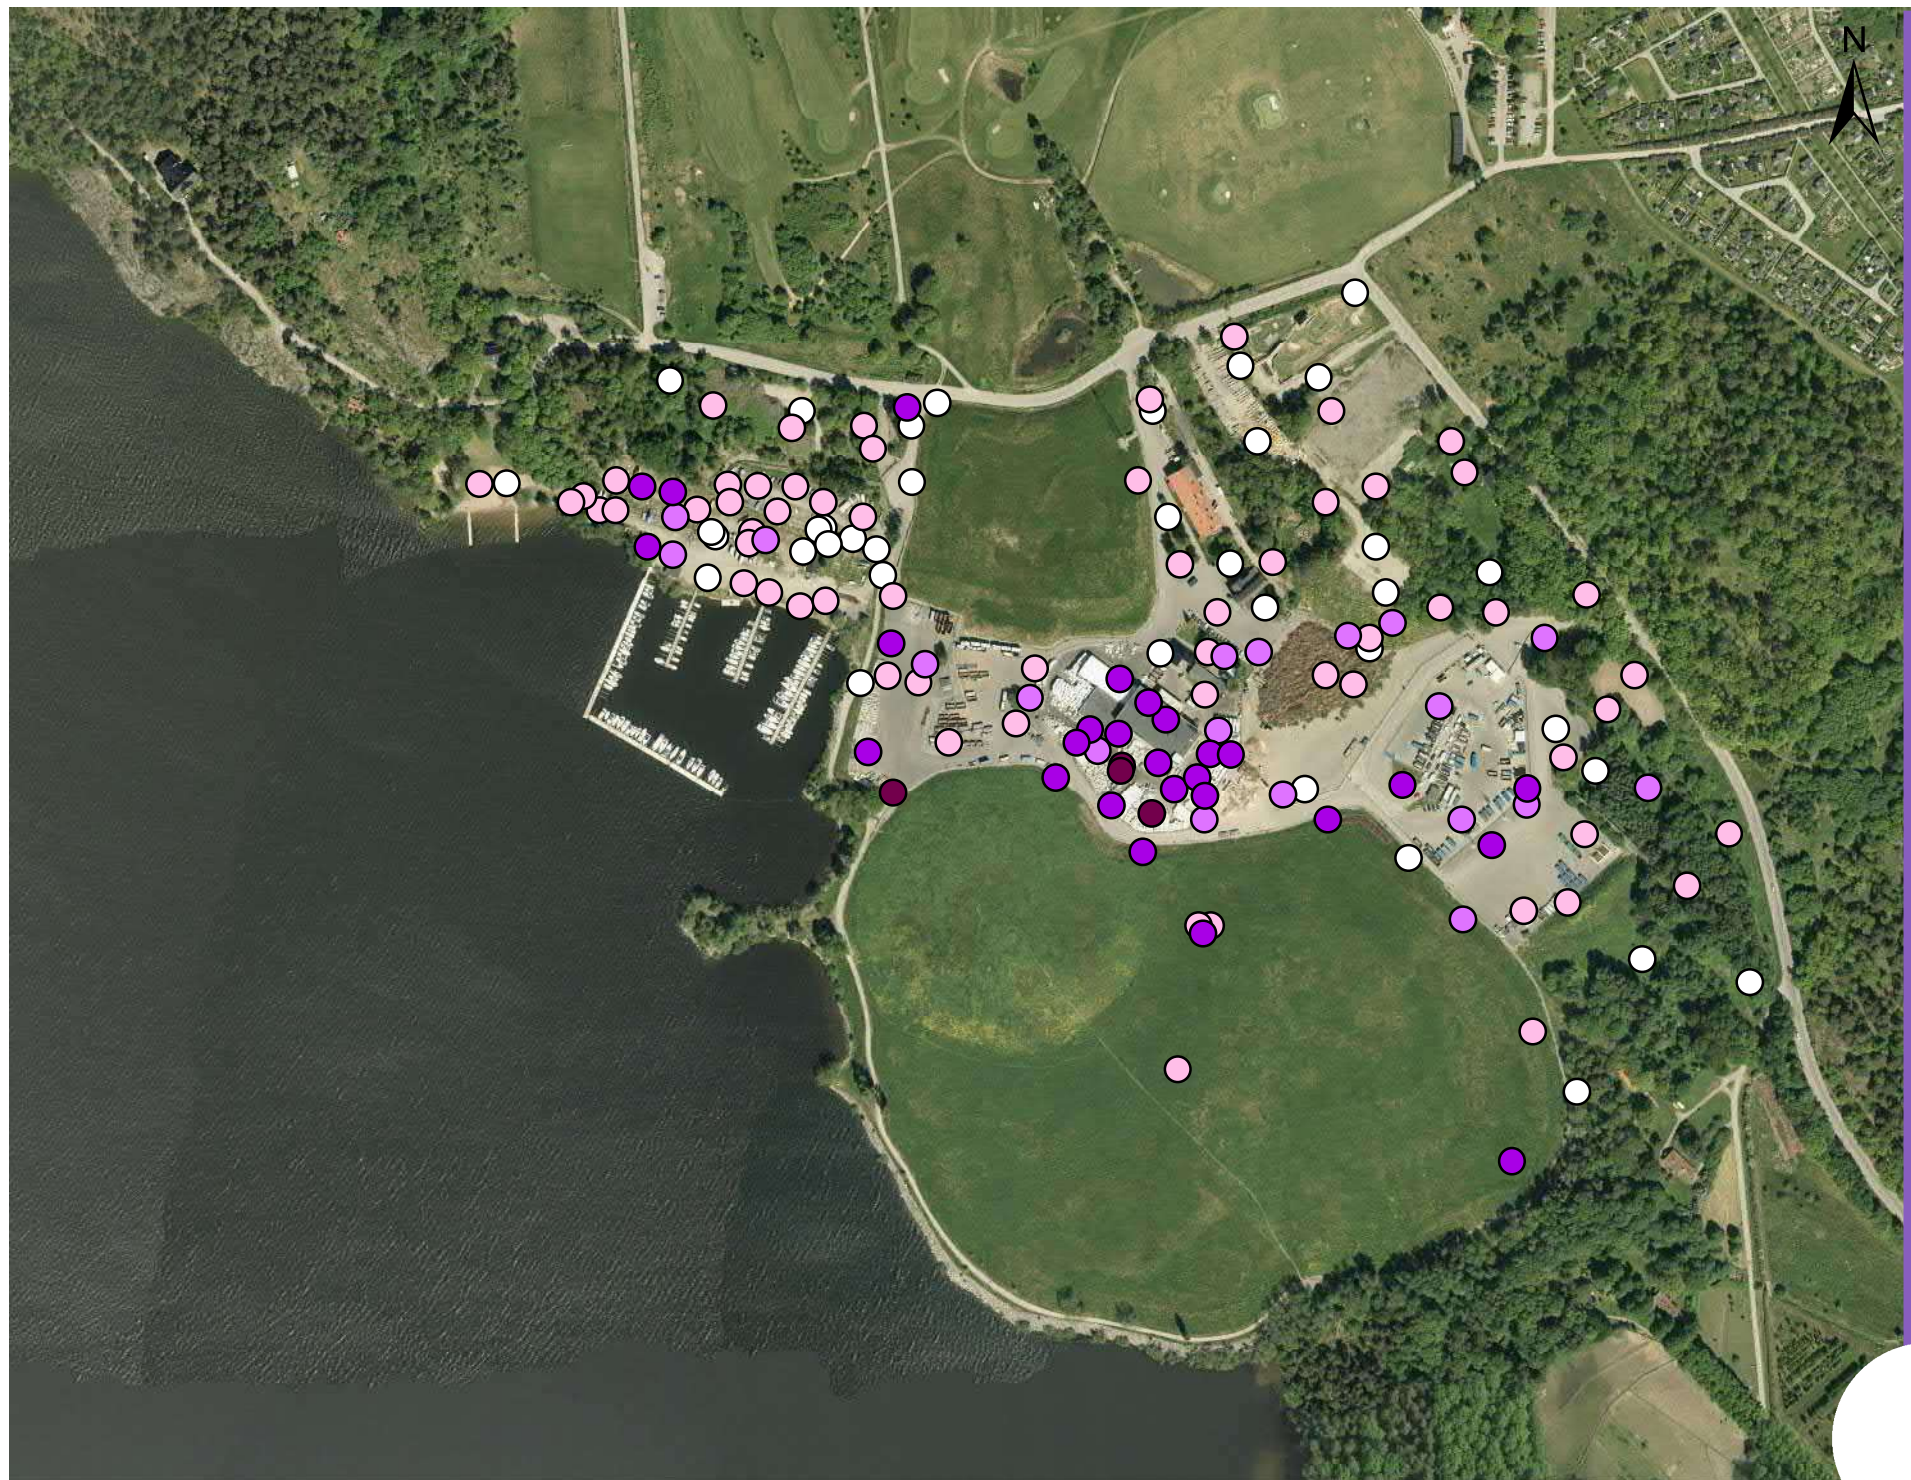
Figur 5.3
Halter i jord

PAH-L (mg/kg)

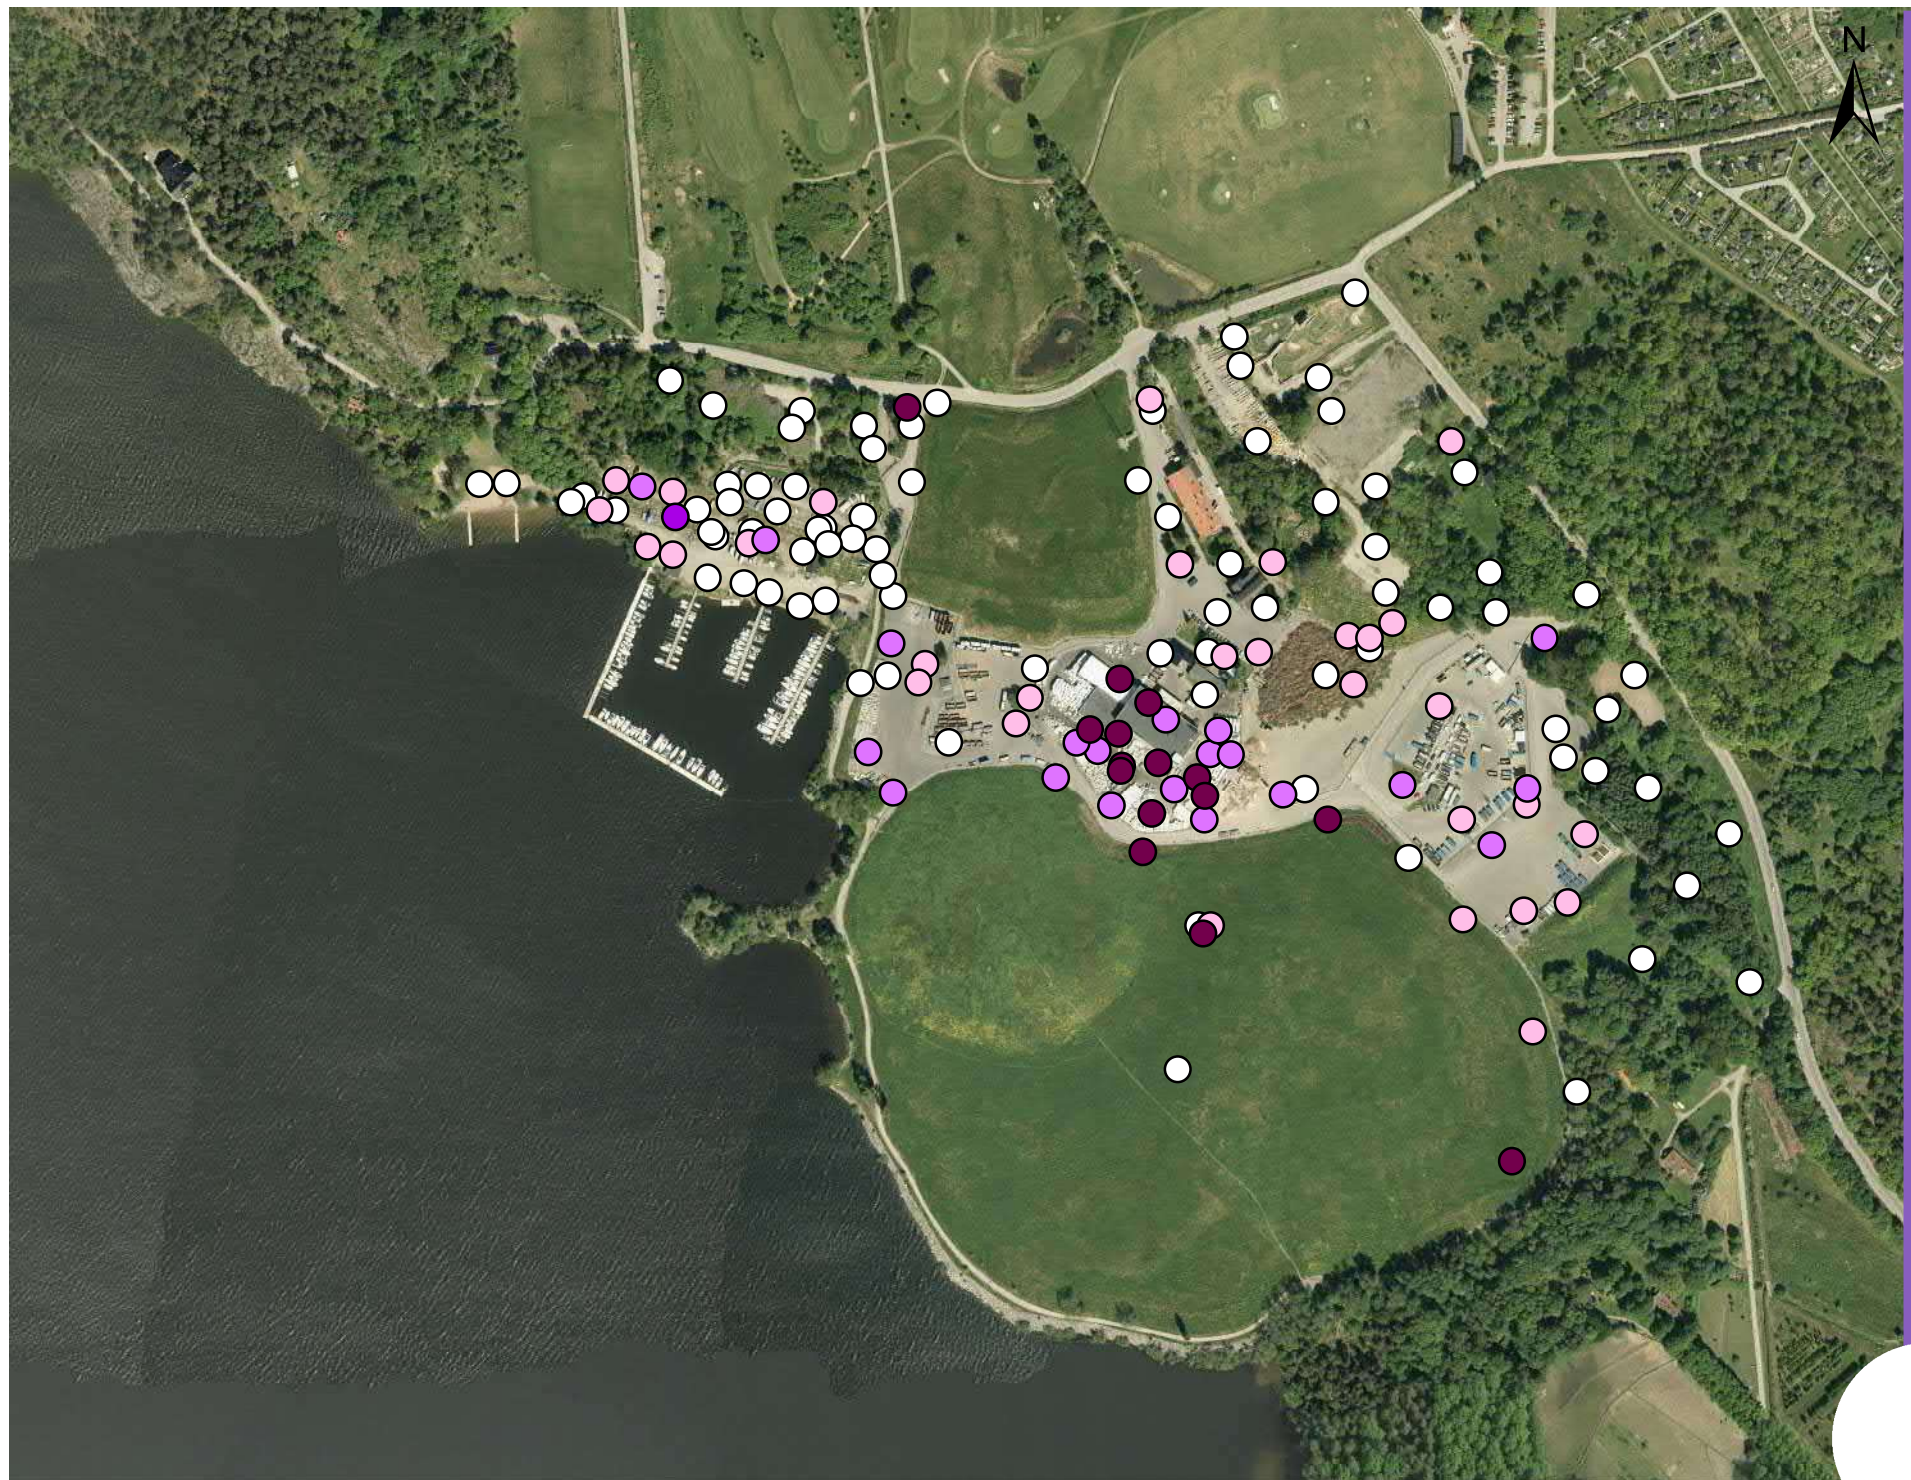
Figur 5.4
Halter i jord

Alifater >C8-C10 (mg/kg)

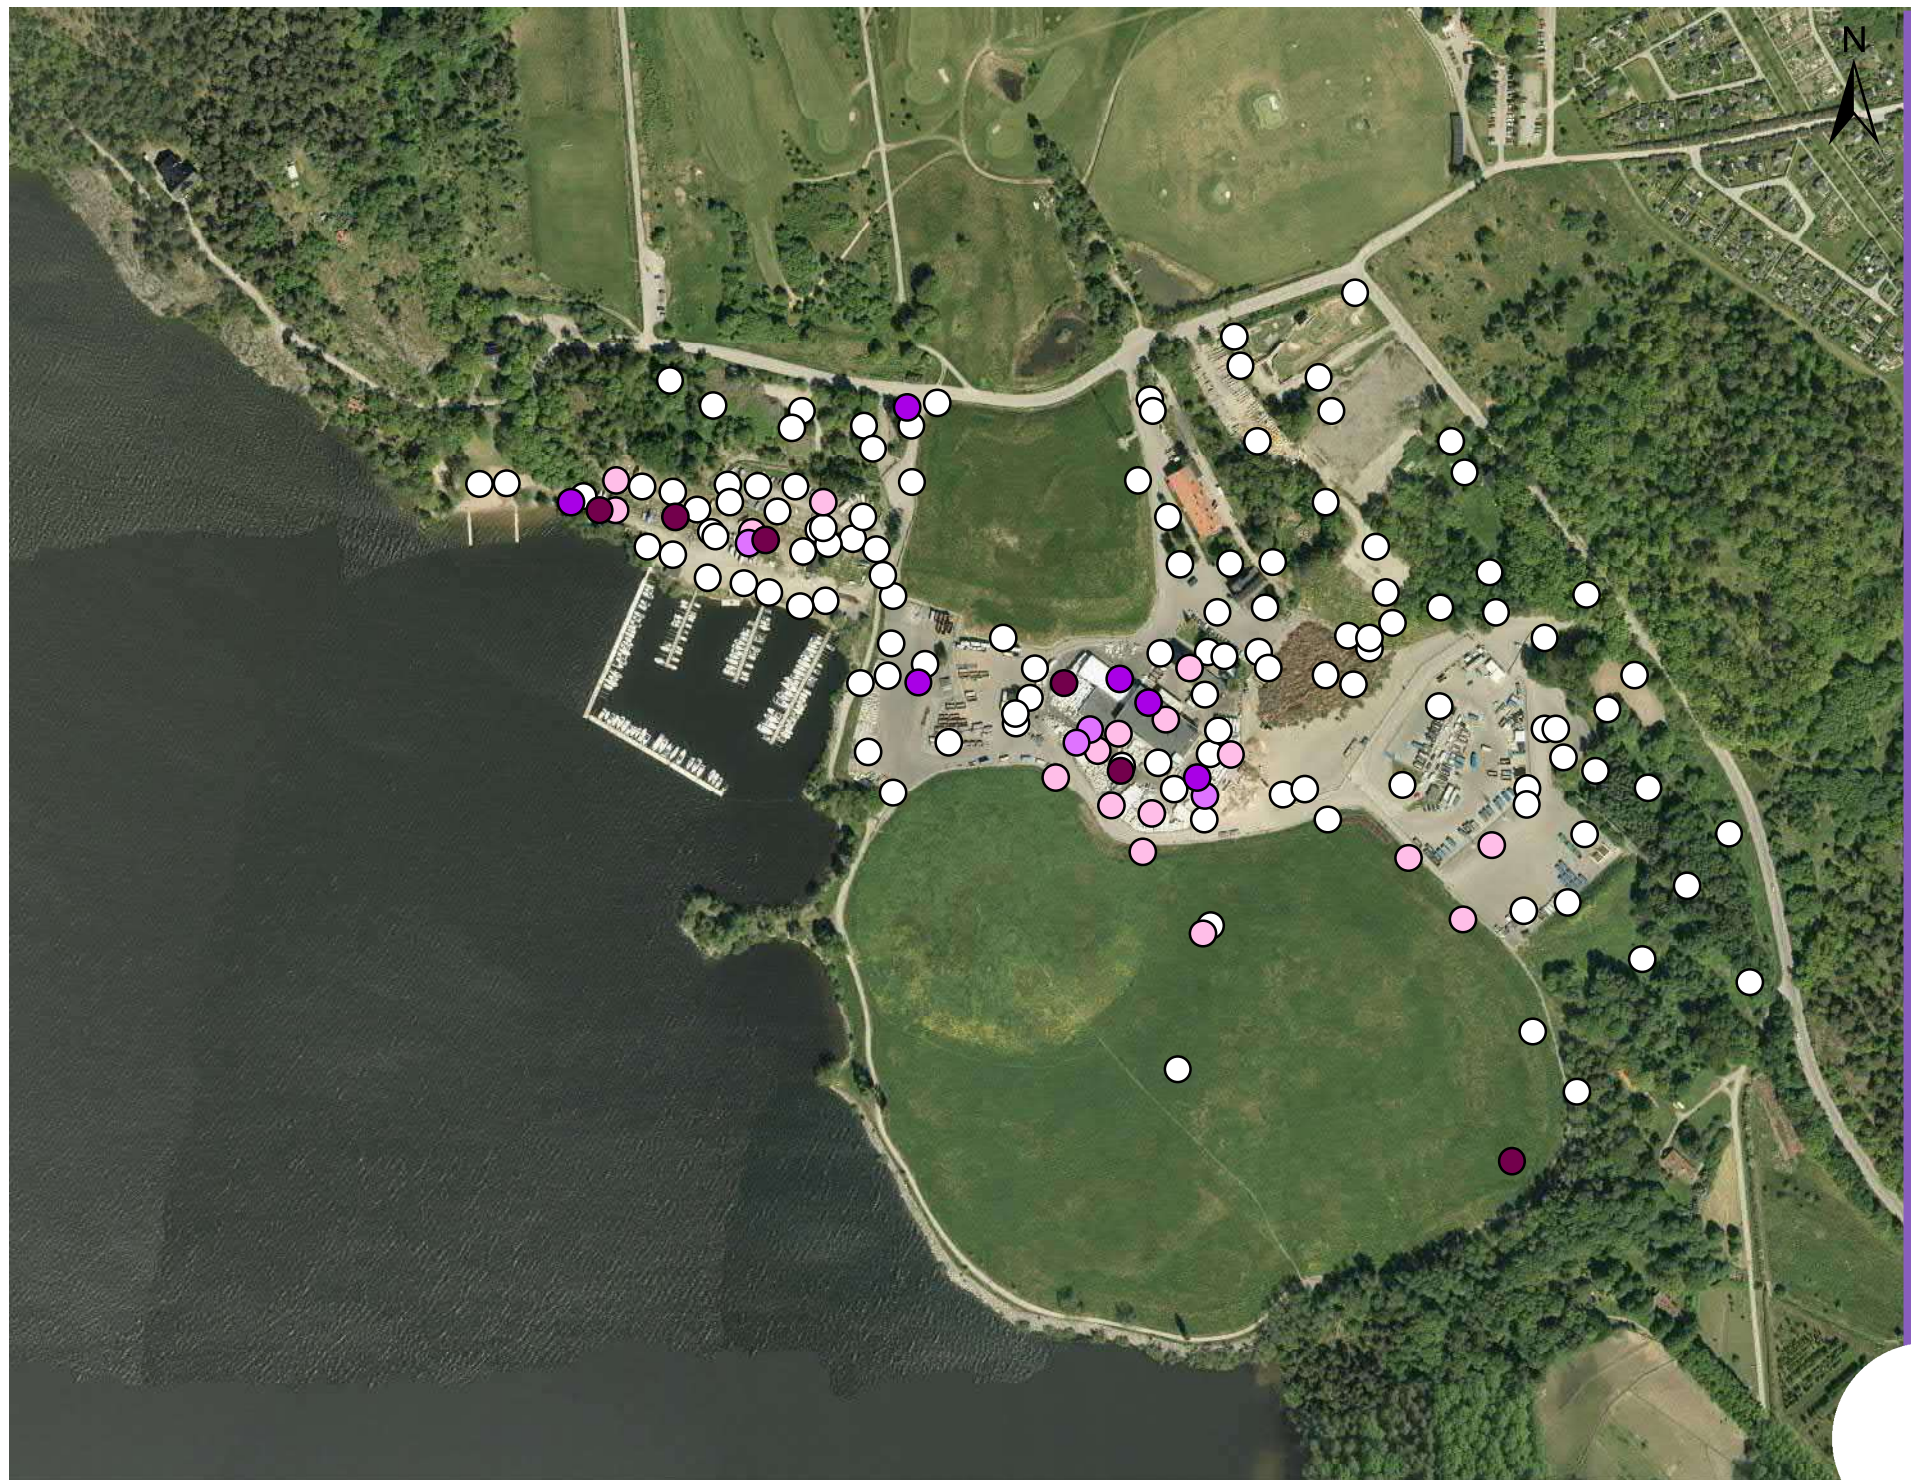
Figur 5.5
Halter i jord

Alifater >C10-C12 (mg/kg)

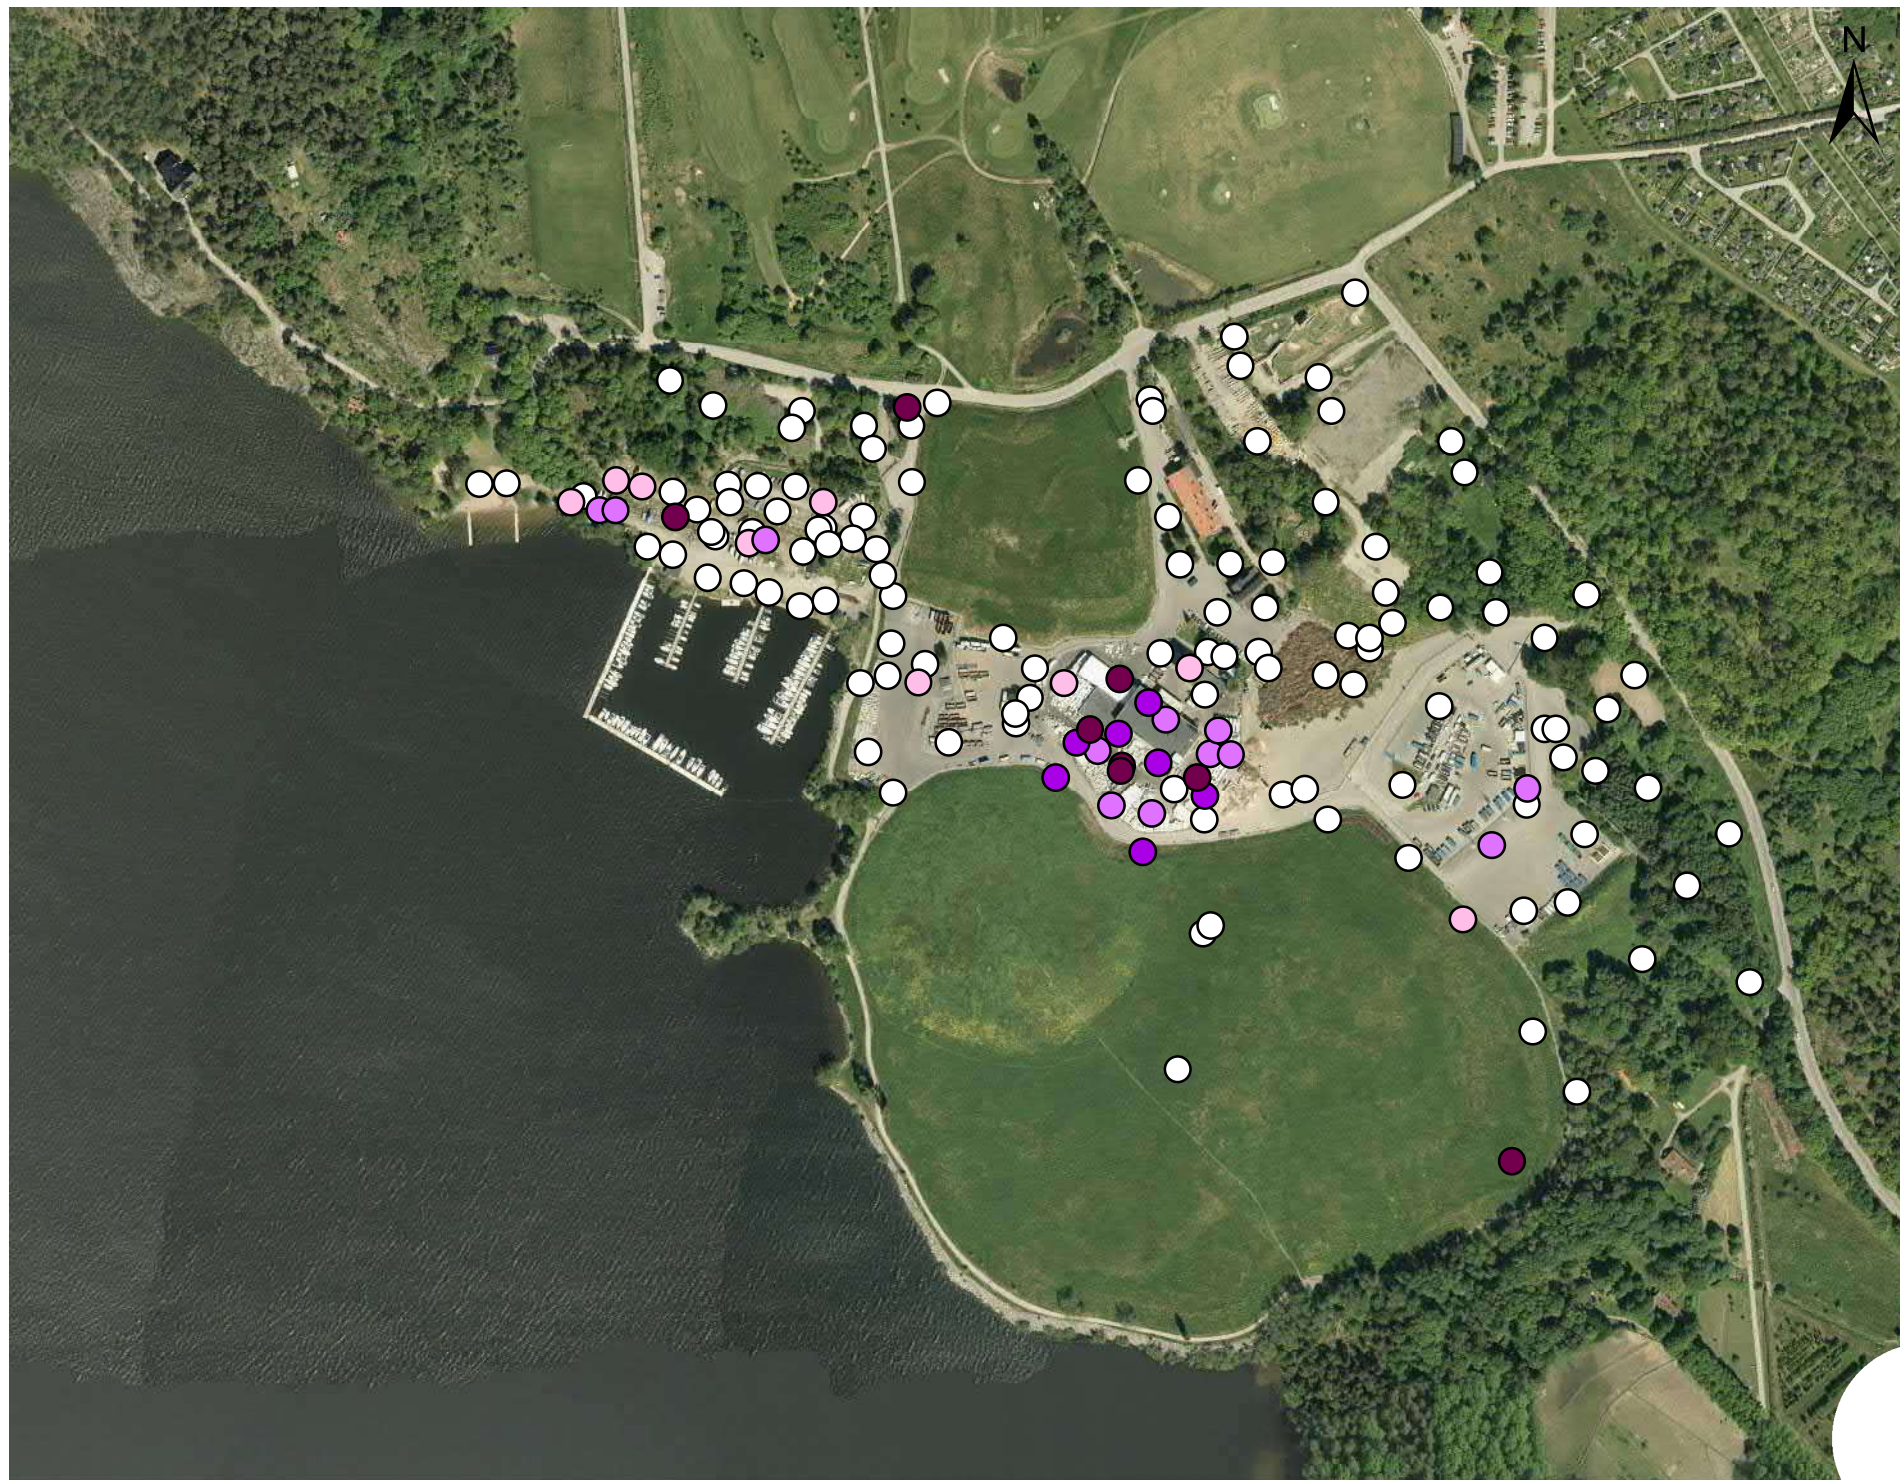
Figur 5.6
Halter i jord

Alifater >C12-C16 (mg/kg)

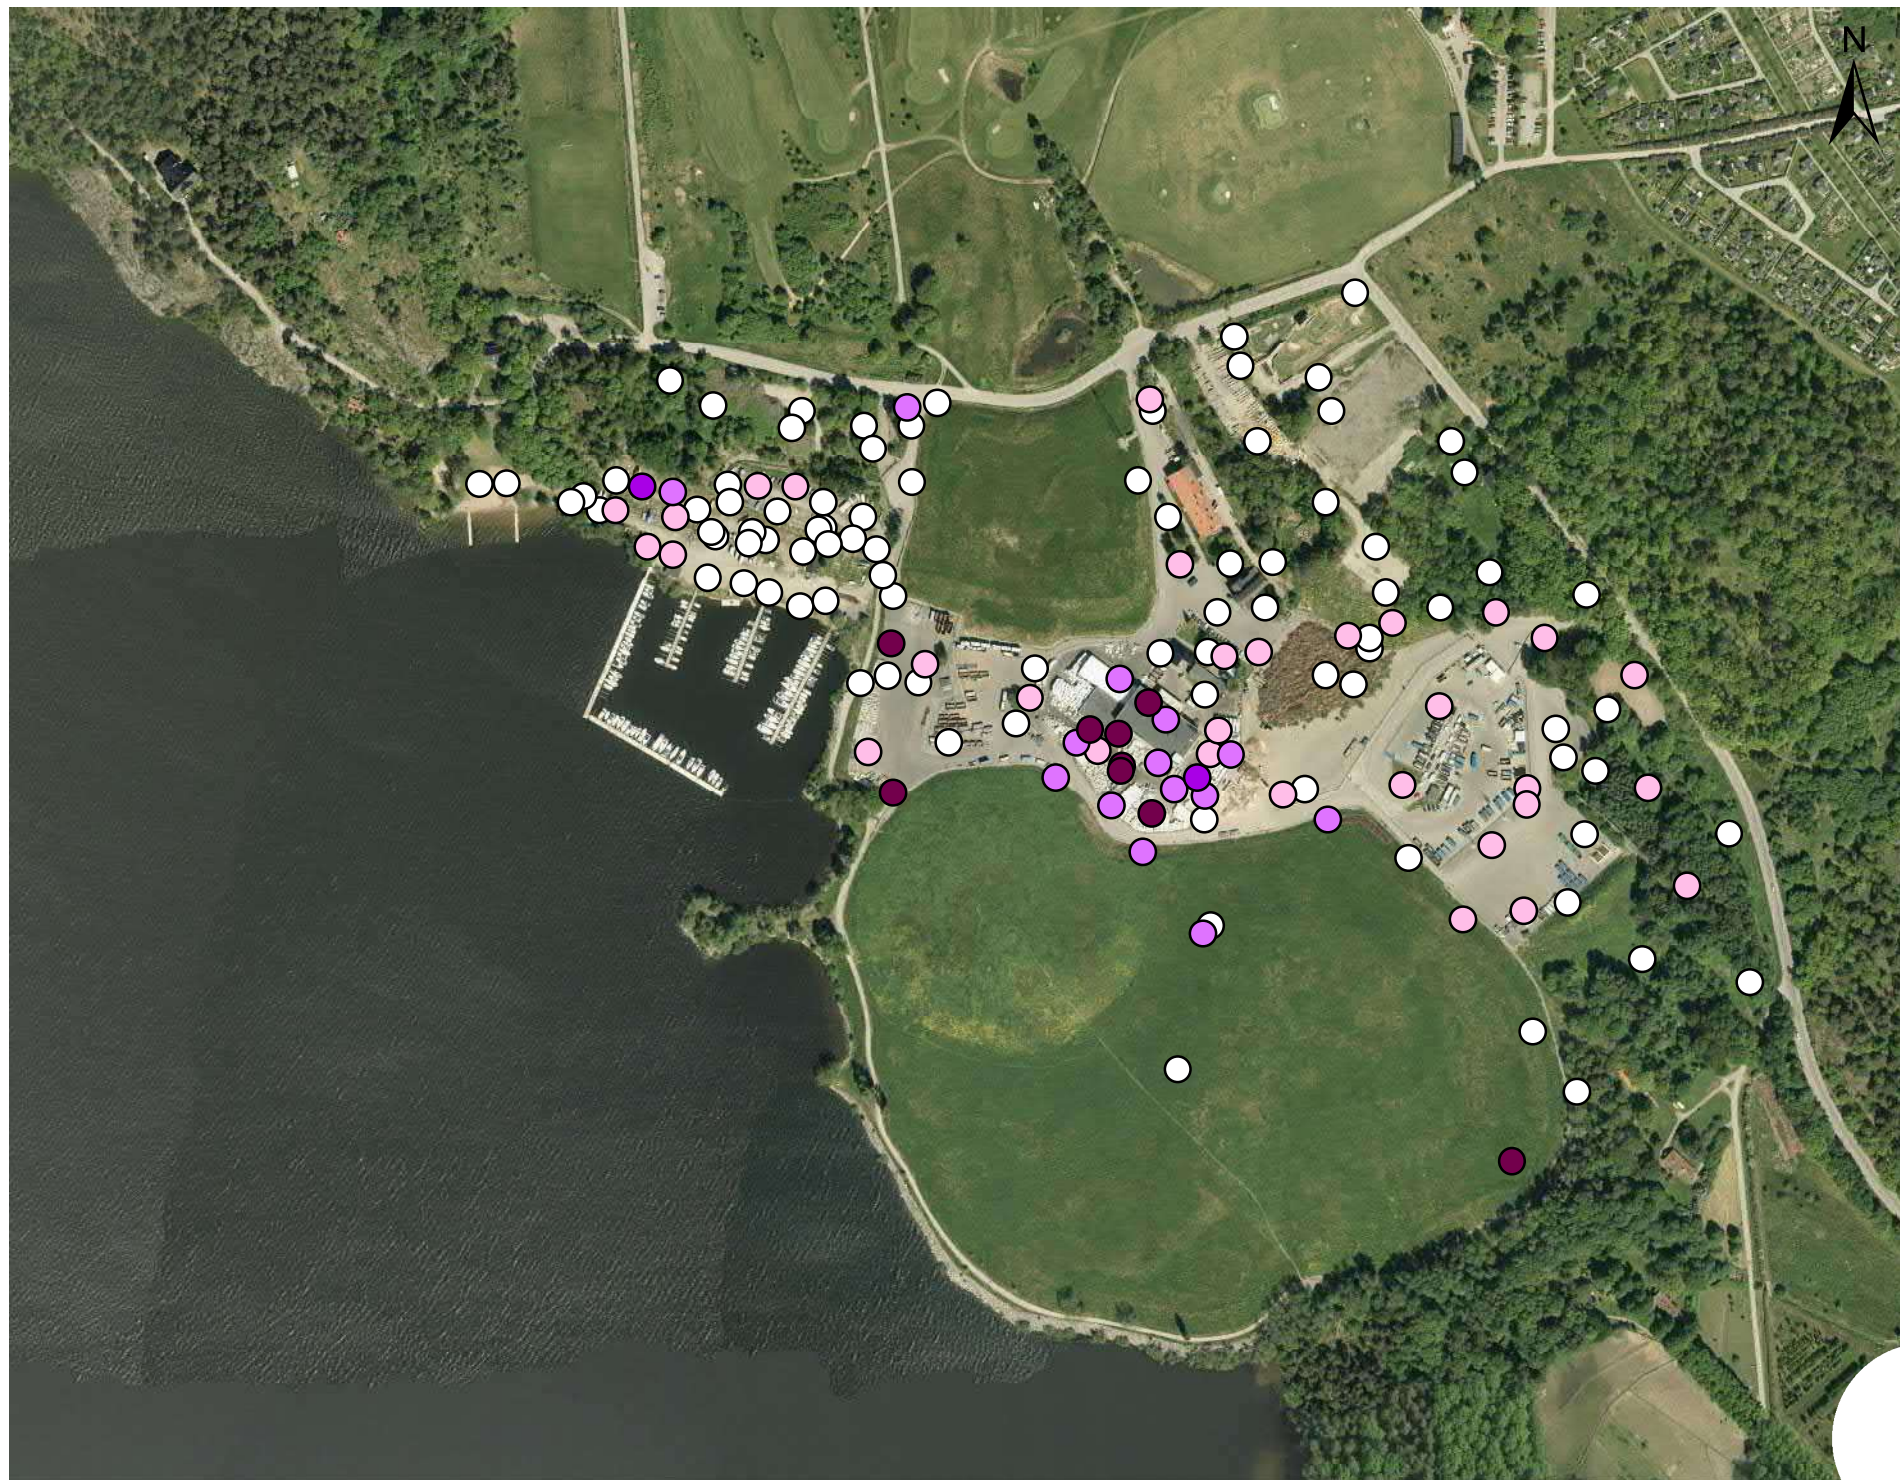
Figur 5.11
Halter i jord

Bly (mg/kg)

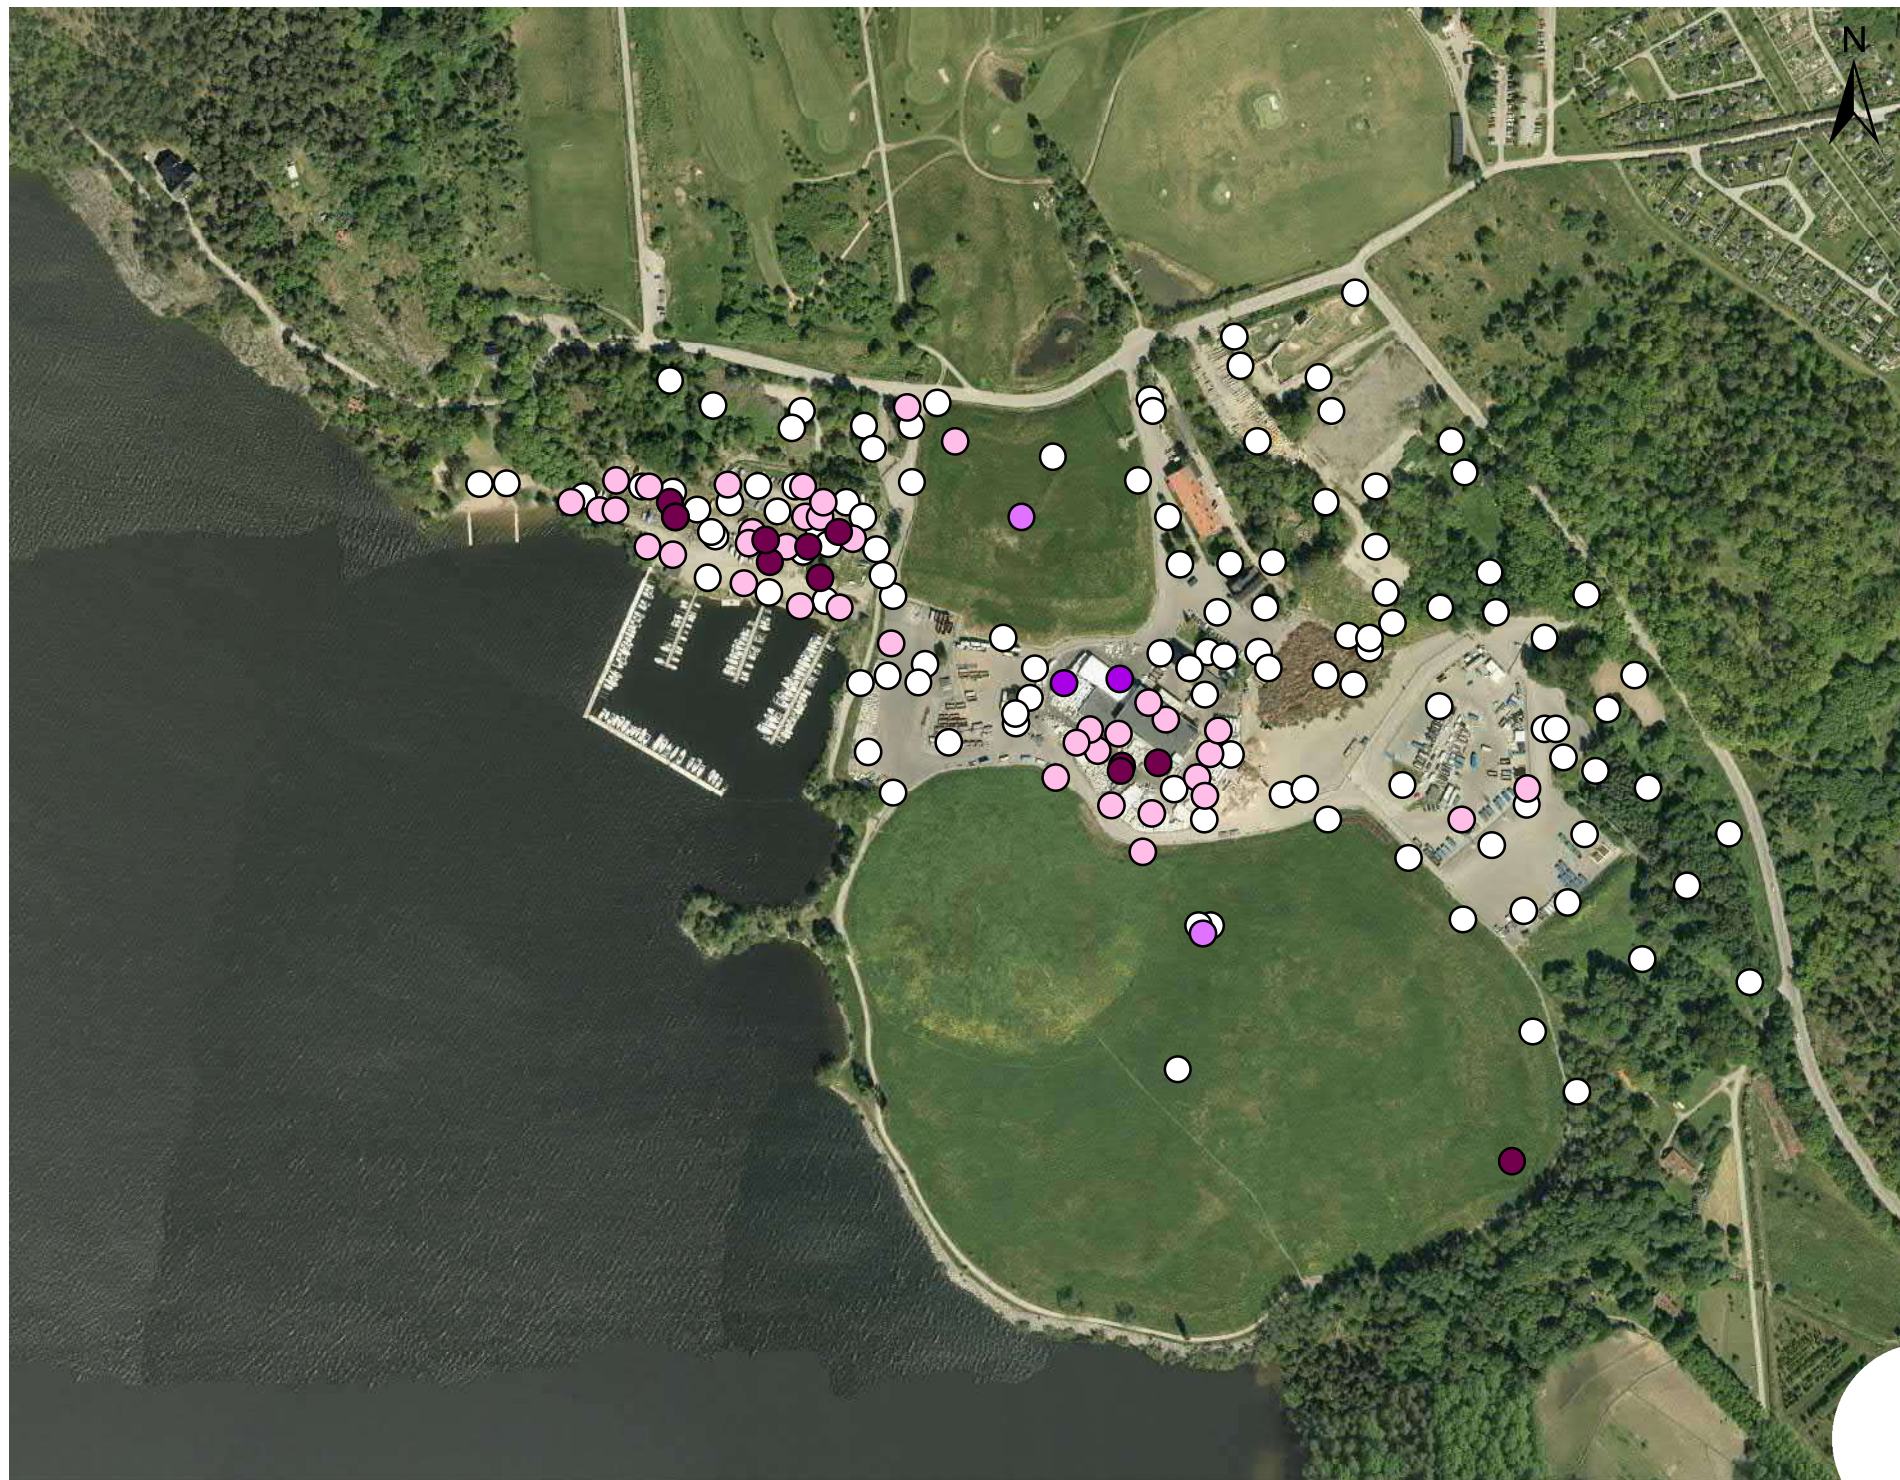
Figur 5.19
Halter i grundvatten

- PAH-H ($\mu\text{g/l}$)
- Under rapporteringsgräns
 - 0,010 - 3,5
 - 3,6 - 12
 - 13 - 40
 - 41 - 200
 - 210 - 420
