PM FÖRORENAD MARK OCH HYDROGEOLOGI

LÖVSTA KVV / MARK OCH VA

UNDERLAG TILL TILLSTÅNDSANSÖKAN OCH DETALJPLAN

2020-08-21

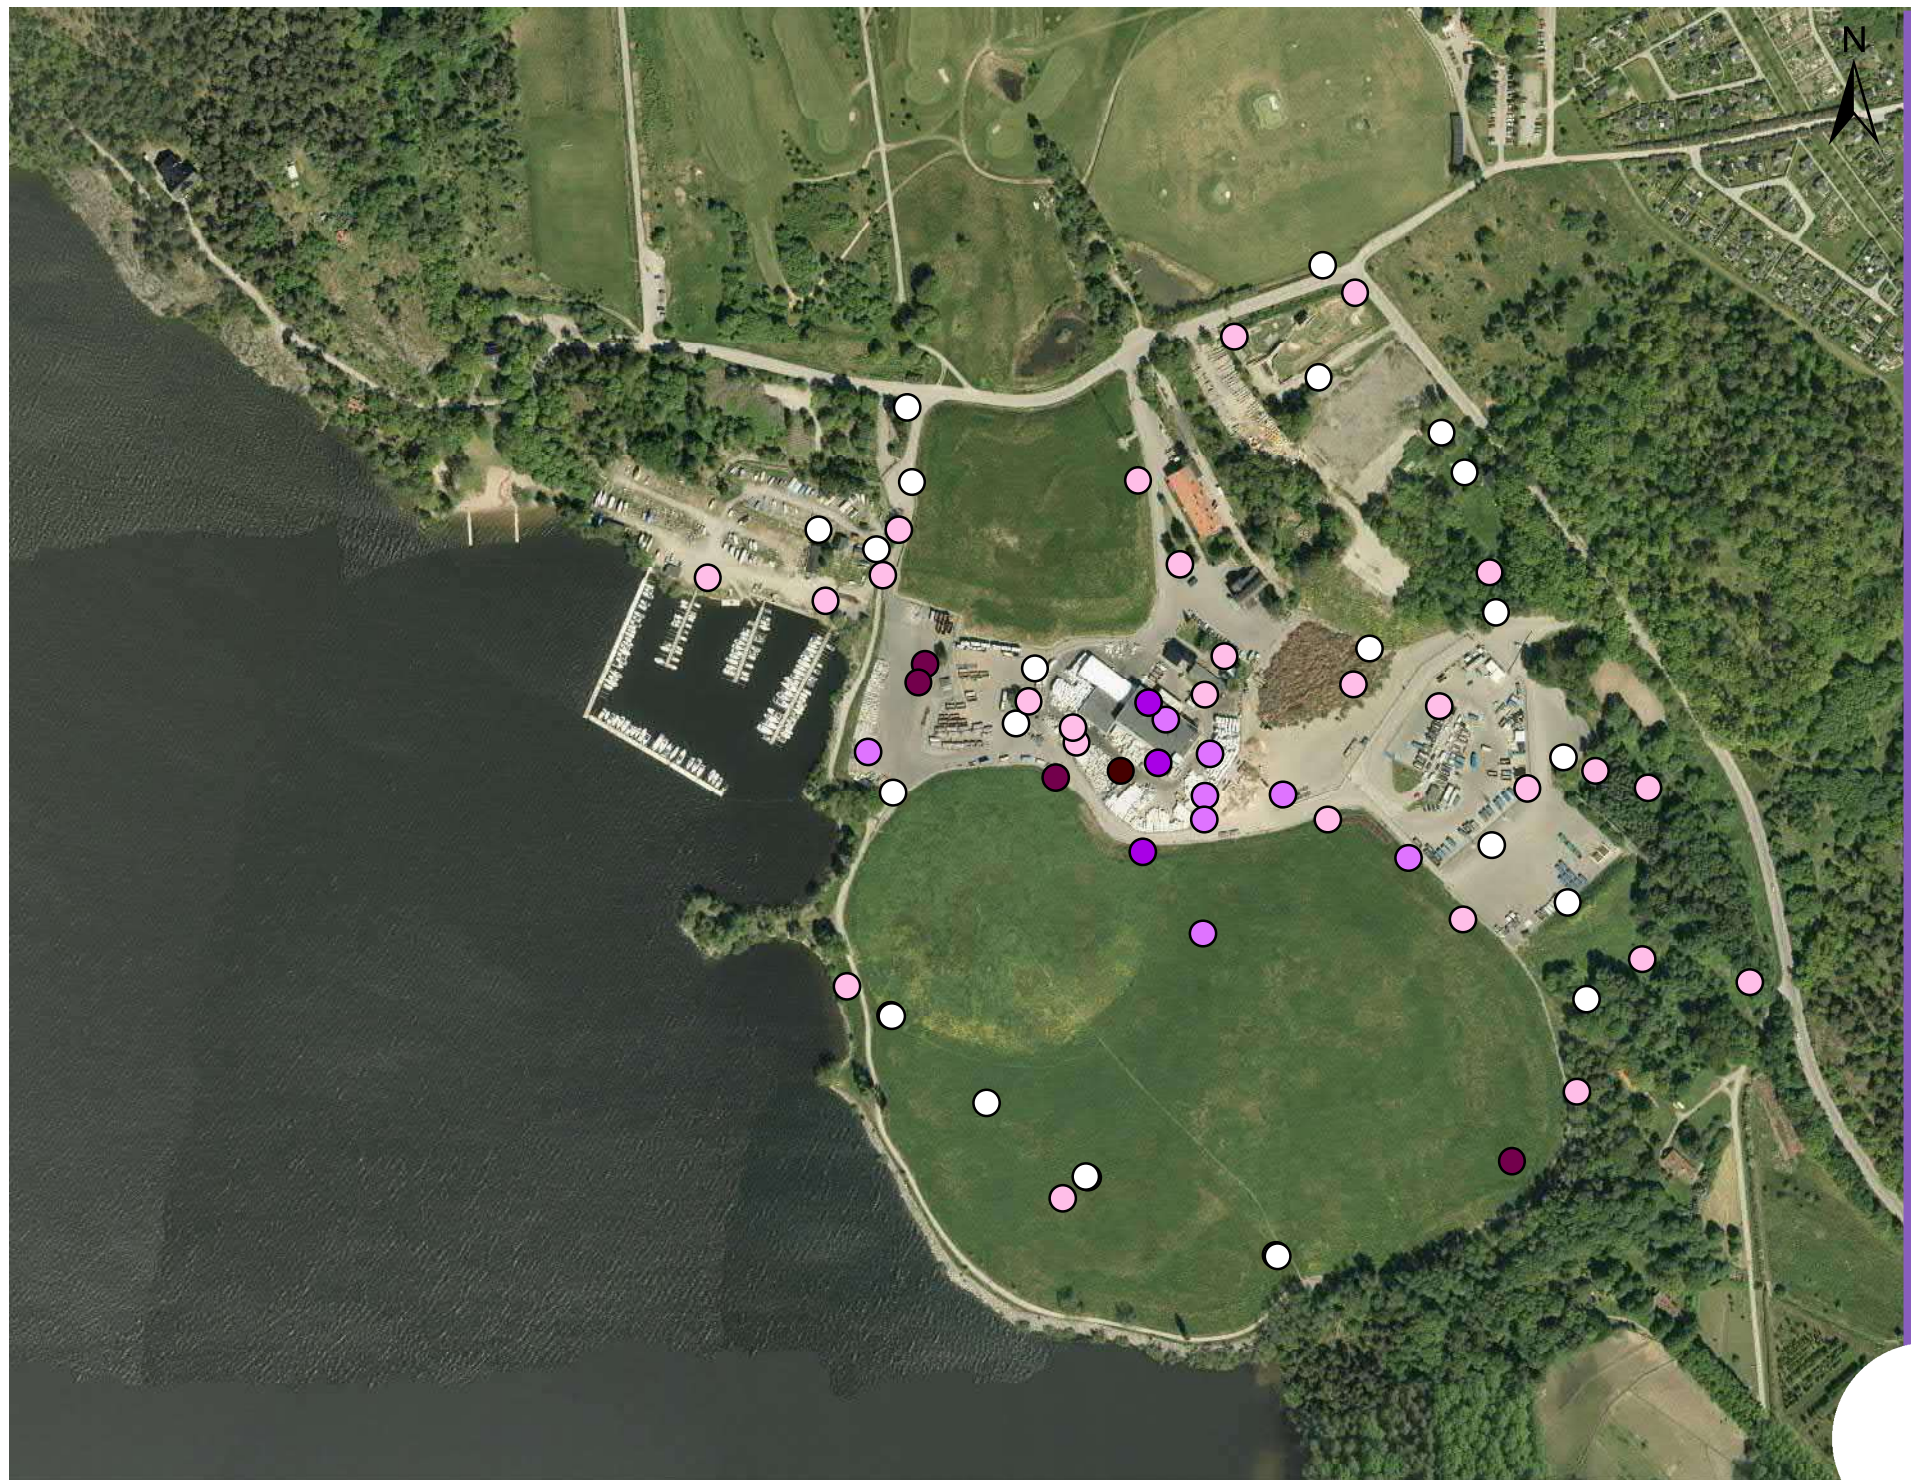
Figur 5.20
Halter i grundvatten

- PAH-M ($\mu\text{g/l}$)
- Under rapporteringsgräns
 - 0,010 - 1,0
 - 1,1 - 3,6
 - 3,7 - 15
 - 16 - 50
 - 51 - 2 100

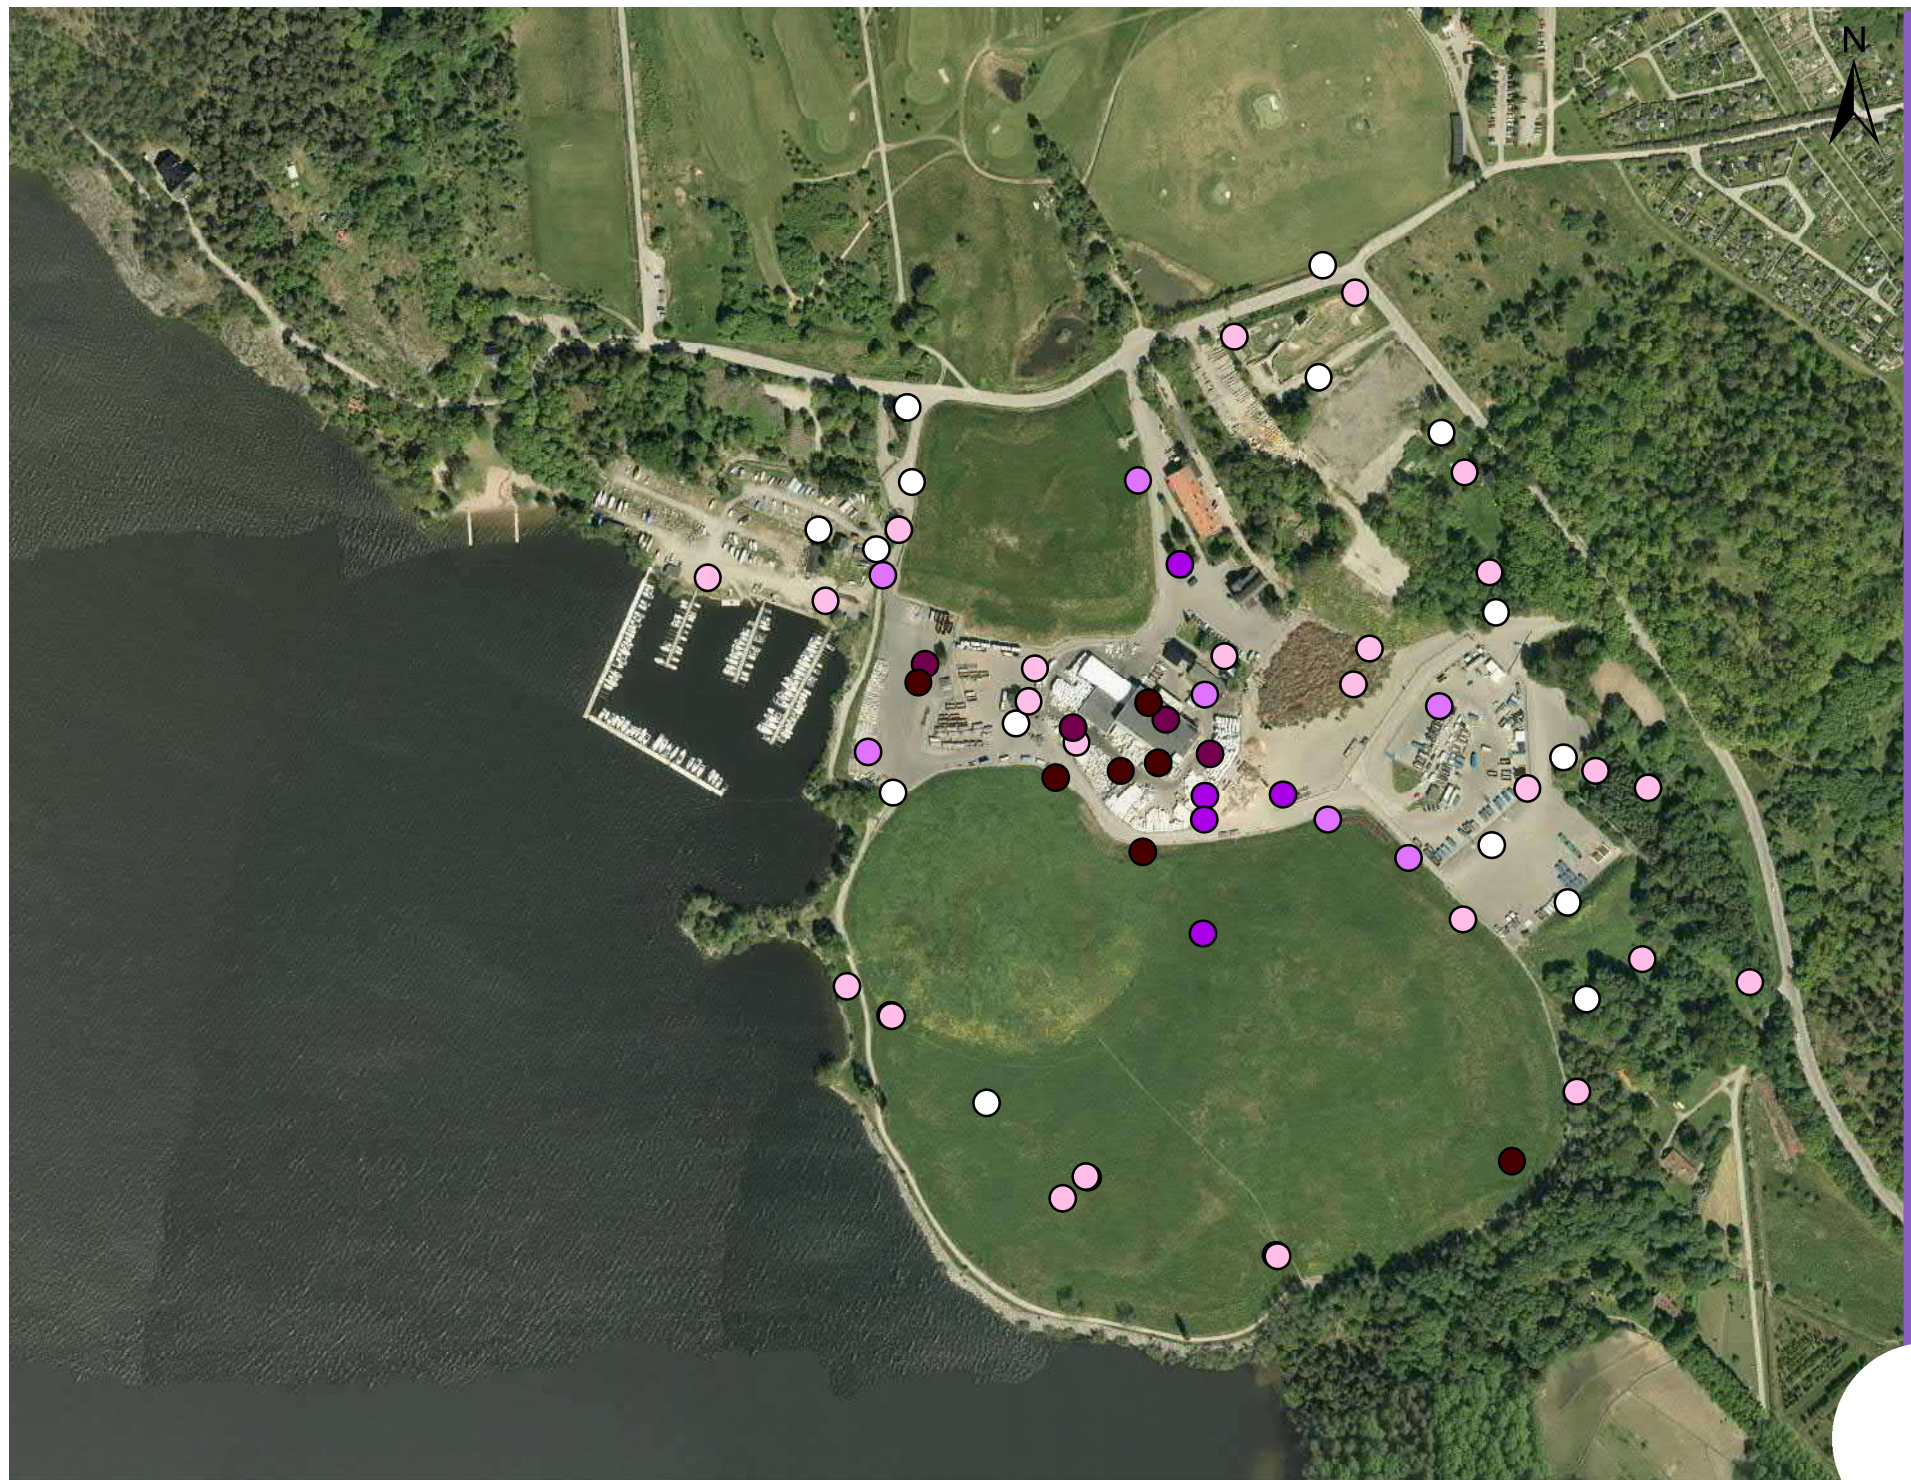
Figur 5.21
Halter i grundvatten

- PAH-L ($\mu\text{g/l}$)
- Under rapporteringsgräns
 - 0,010 - 1,1
 - 1,2 - 5,8
 - 5,9 - 17
 - 18 - 140
 - 150 - 3 300

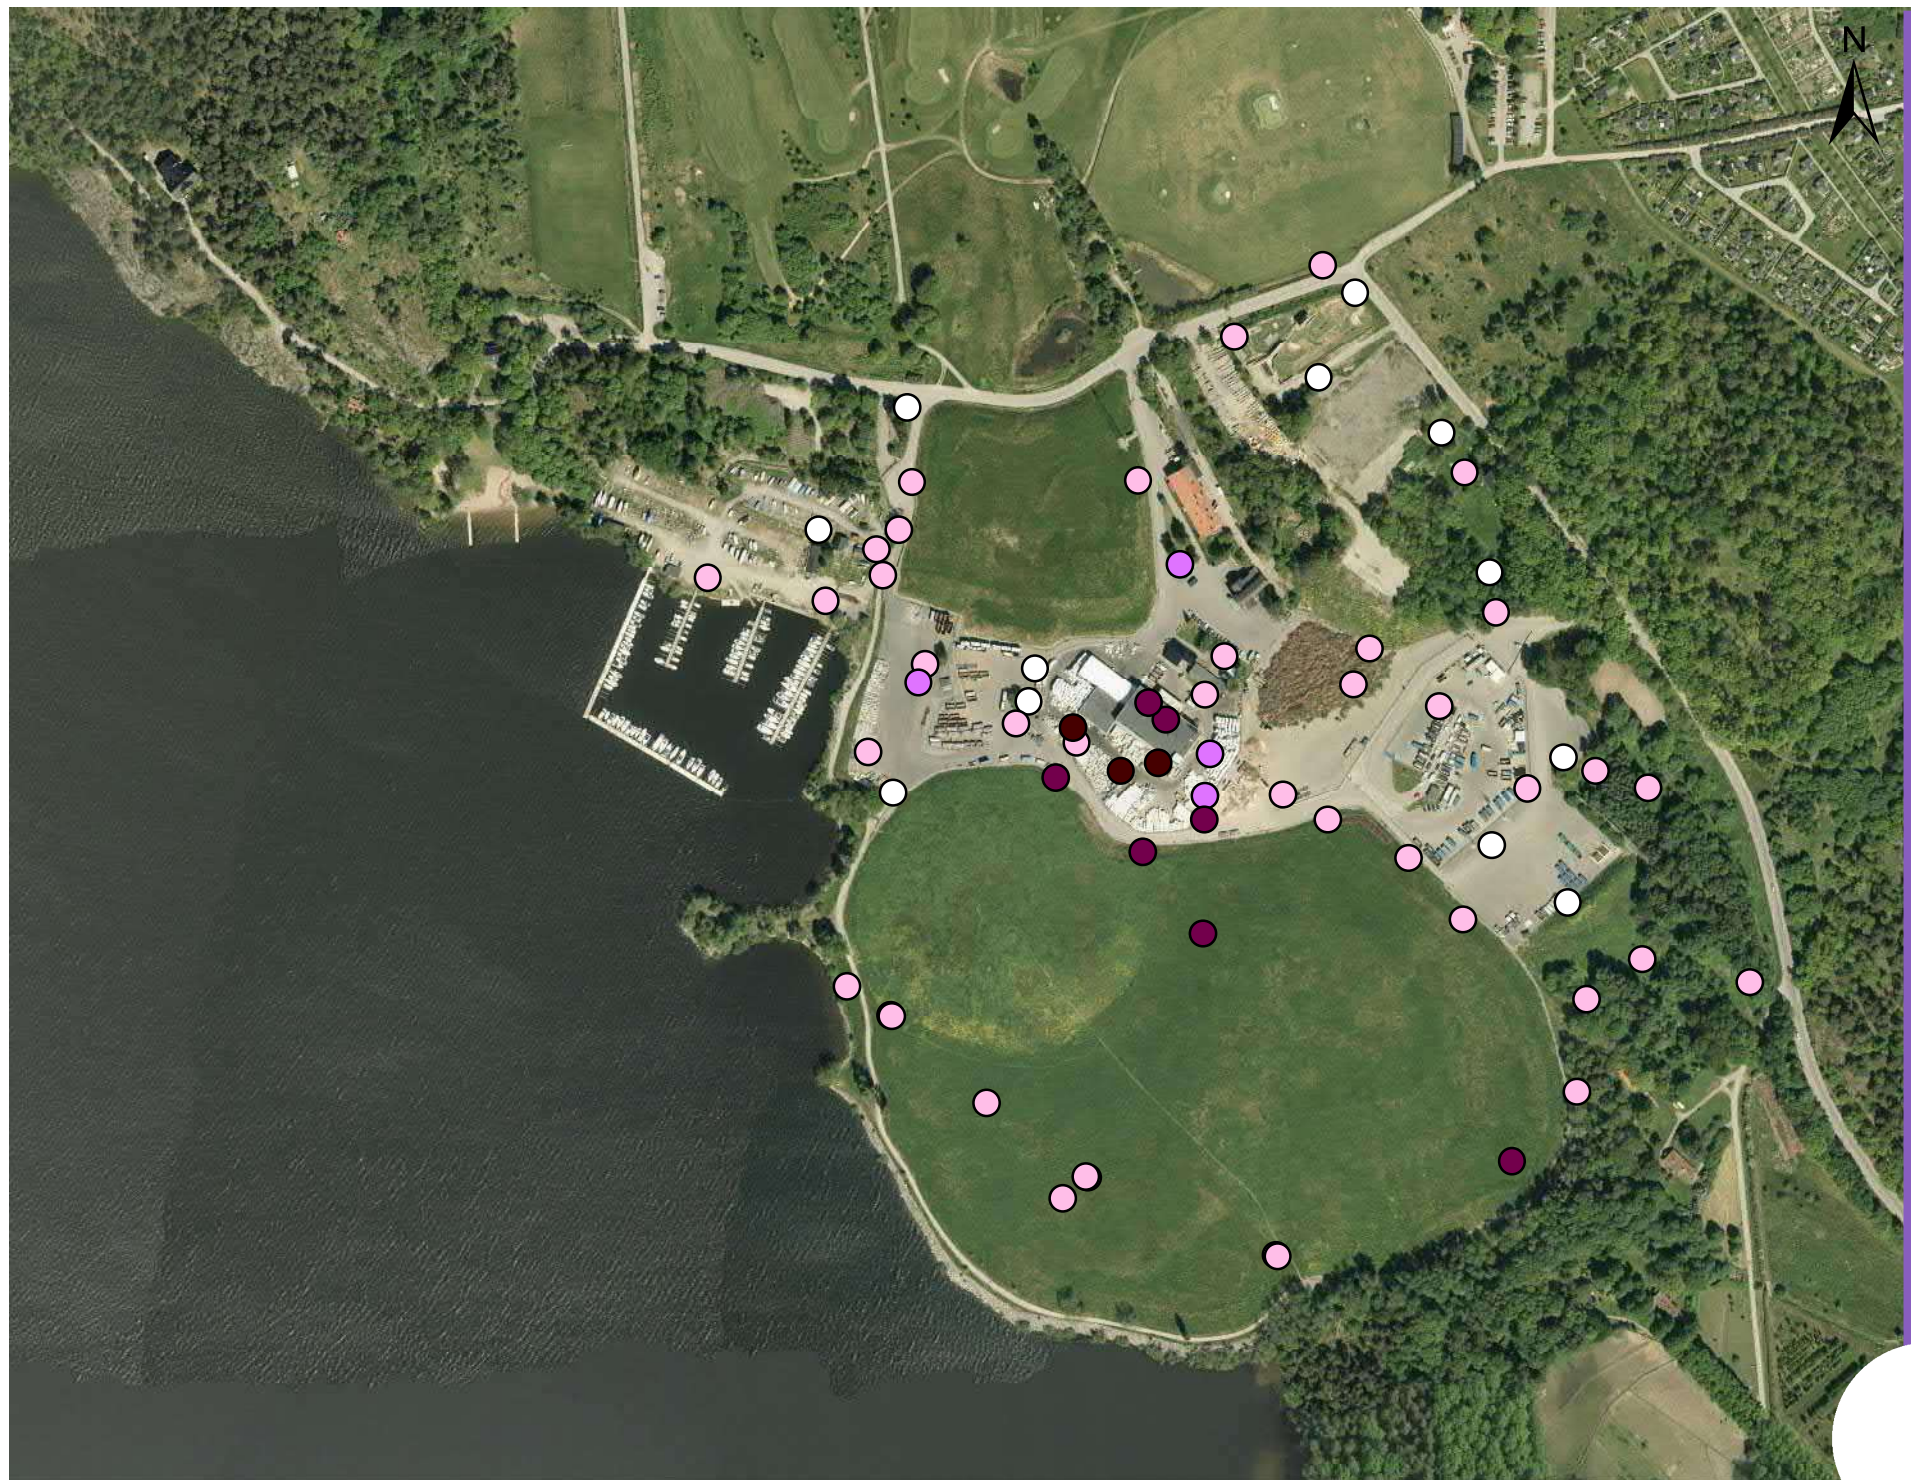
Figur 5.22
Halter i grundvatten

Alifater >C8-C10 (µg/l)

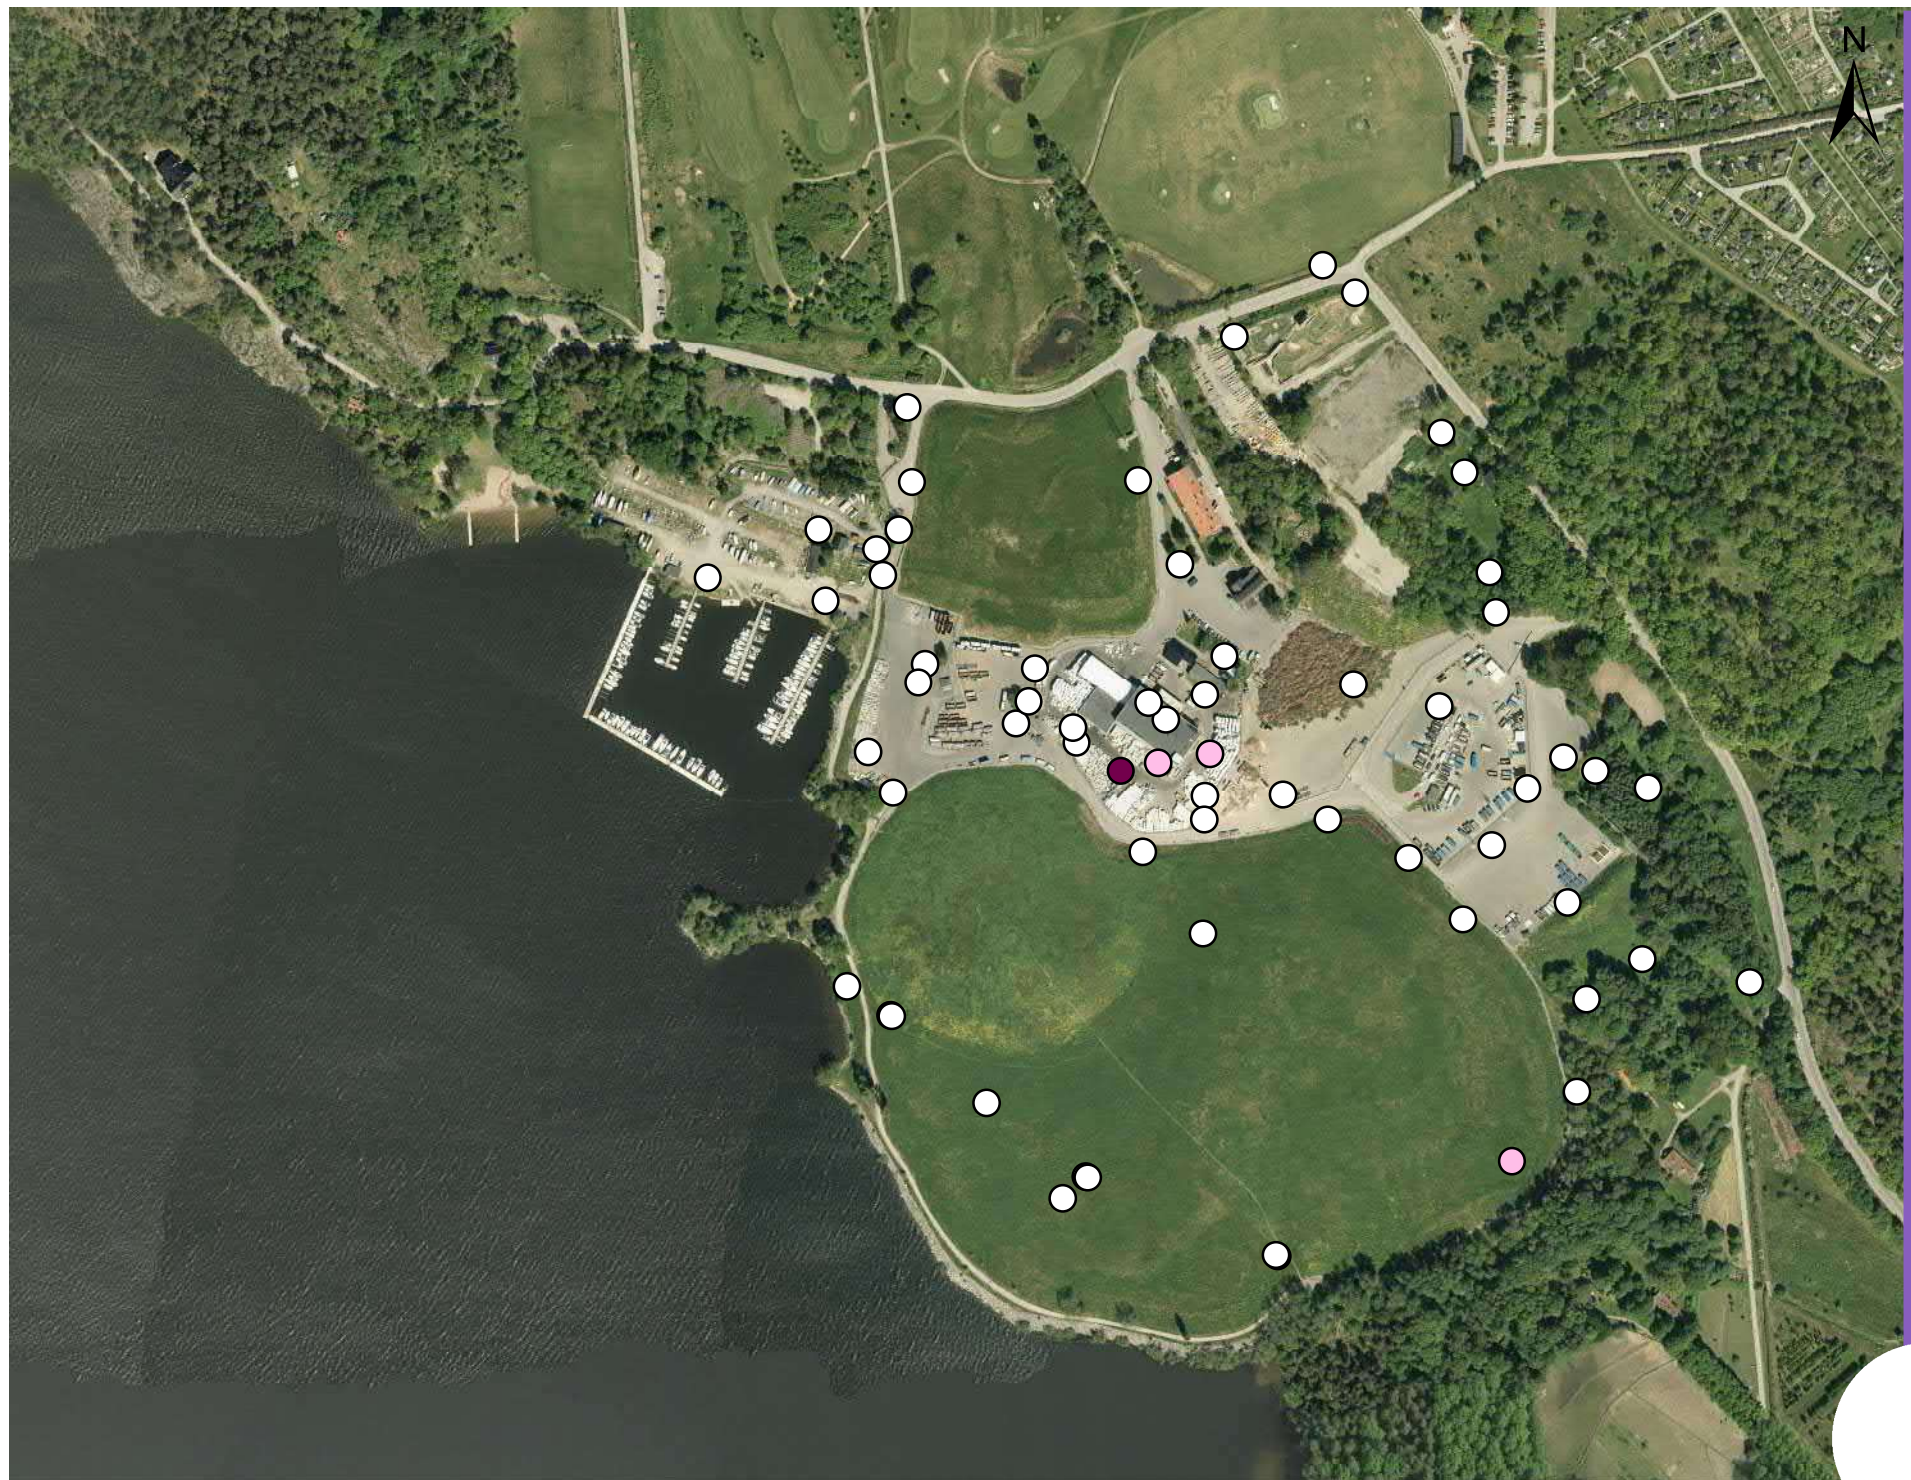
Figur 5.23
Halter i grundvatten

Alifater >C10-C12 (µg/l)

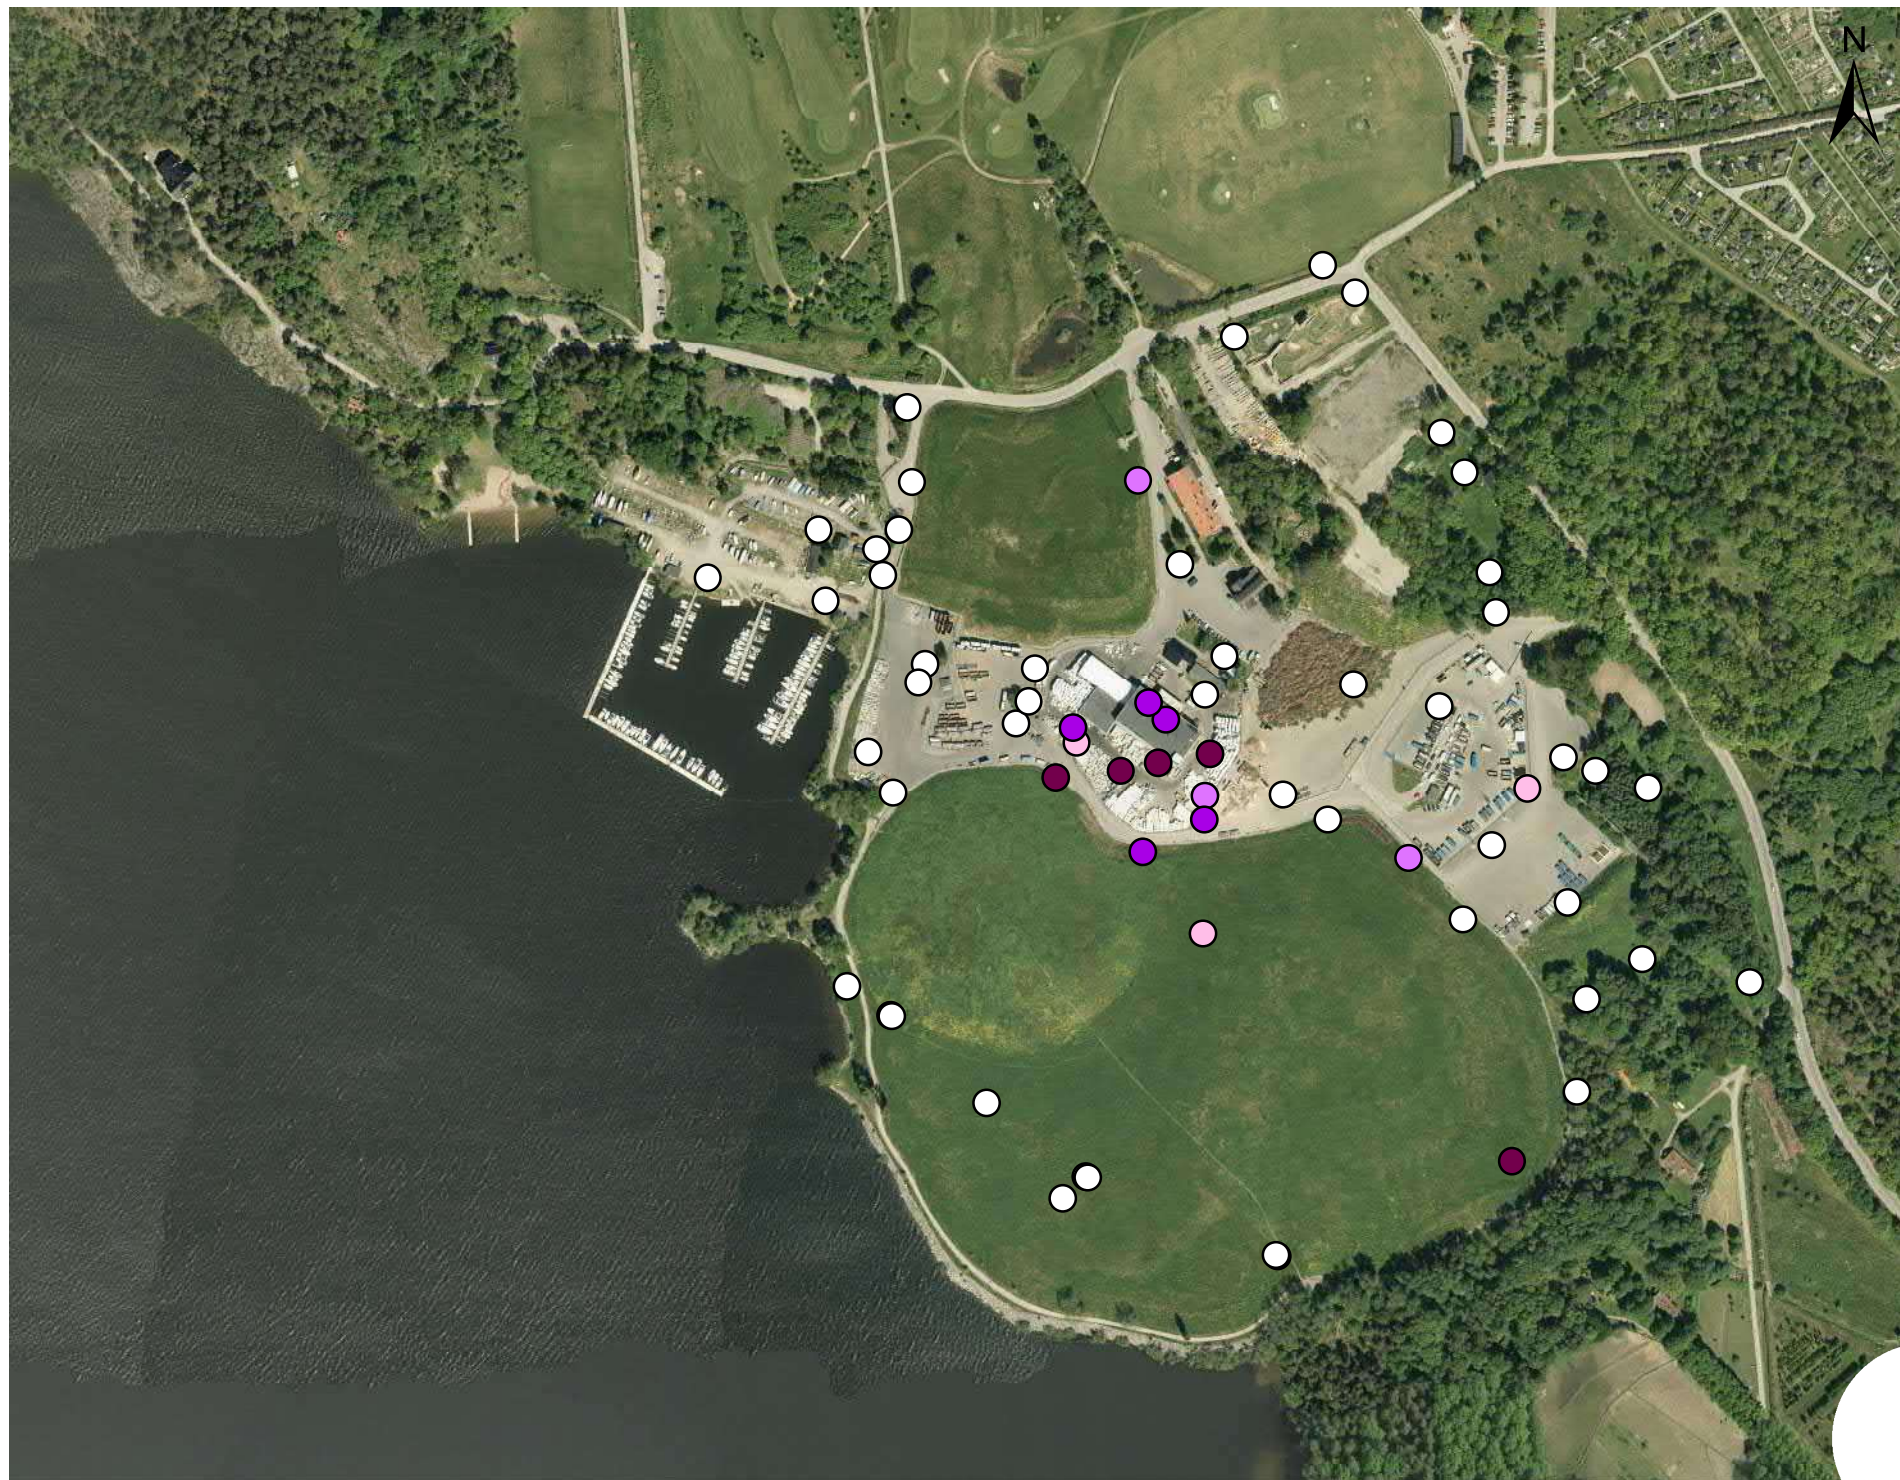
Figur 5.24
Halter i grundvatten

Alifater >C12-C16 (µg/l)

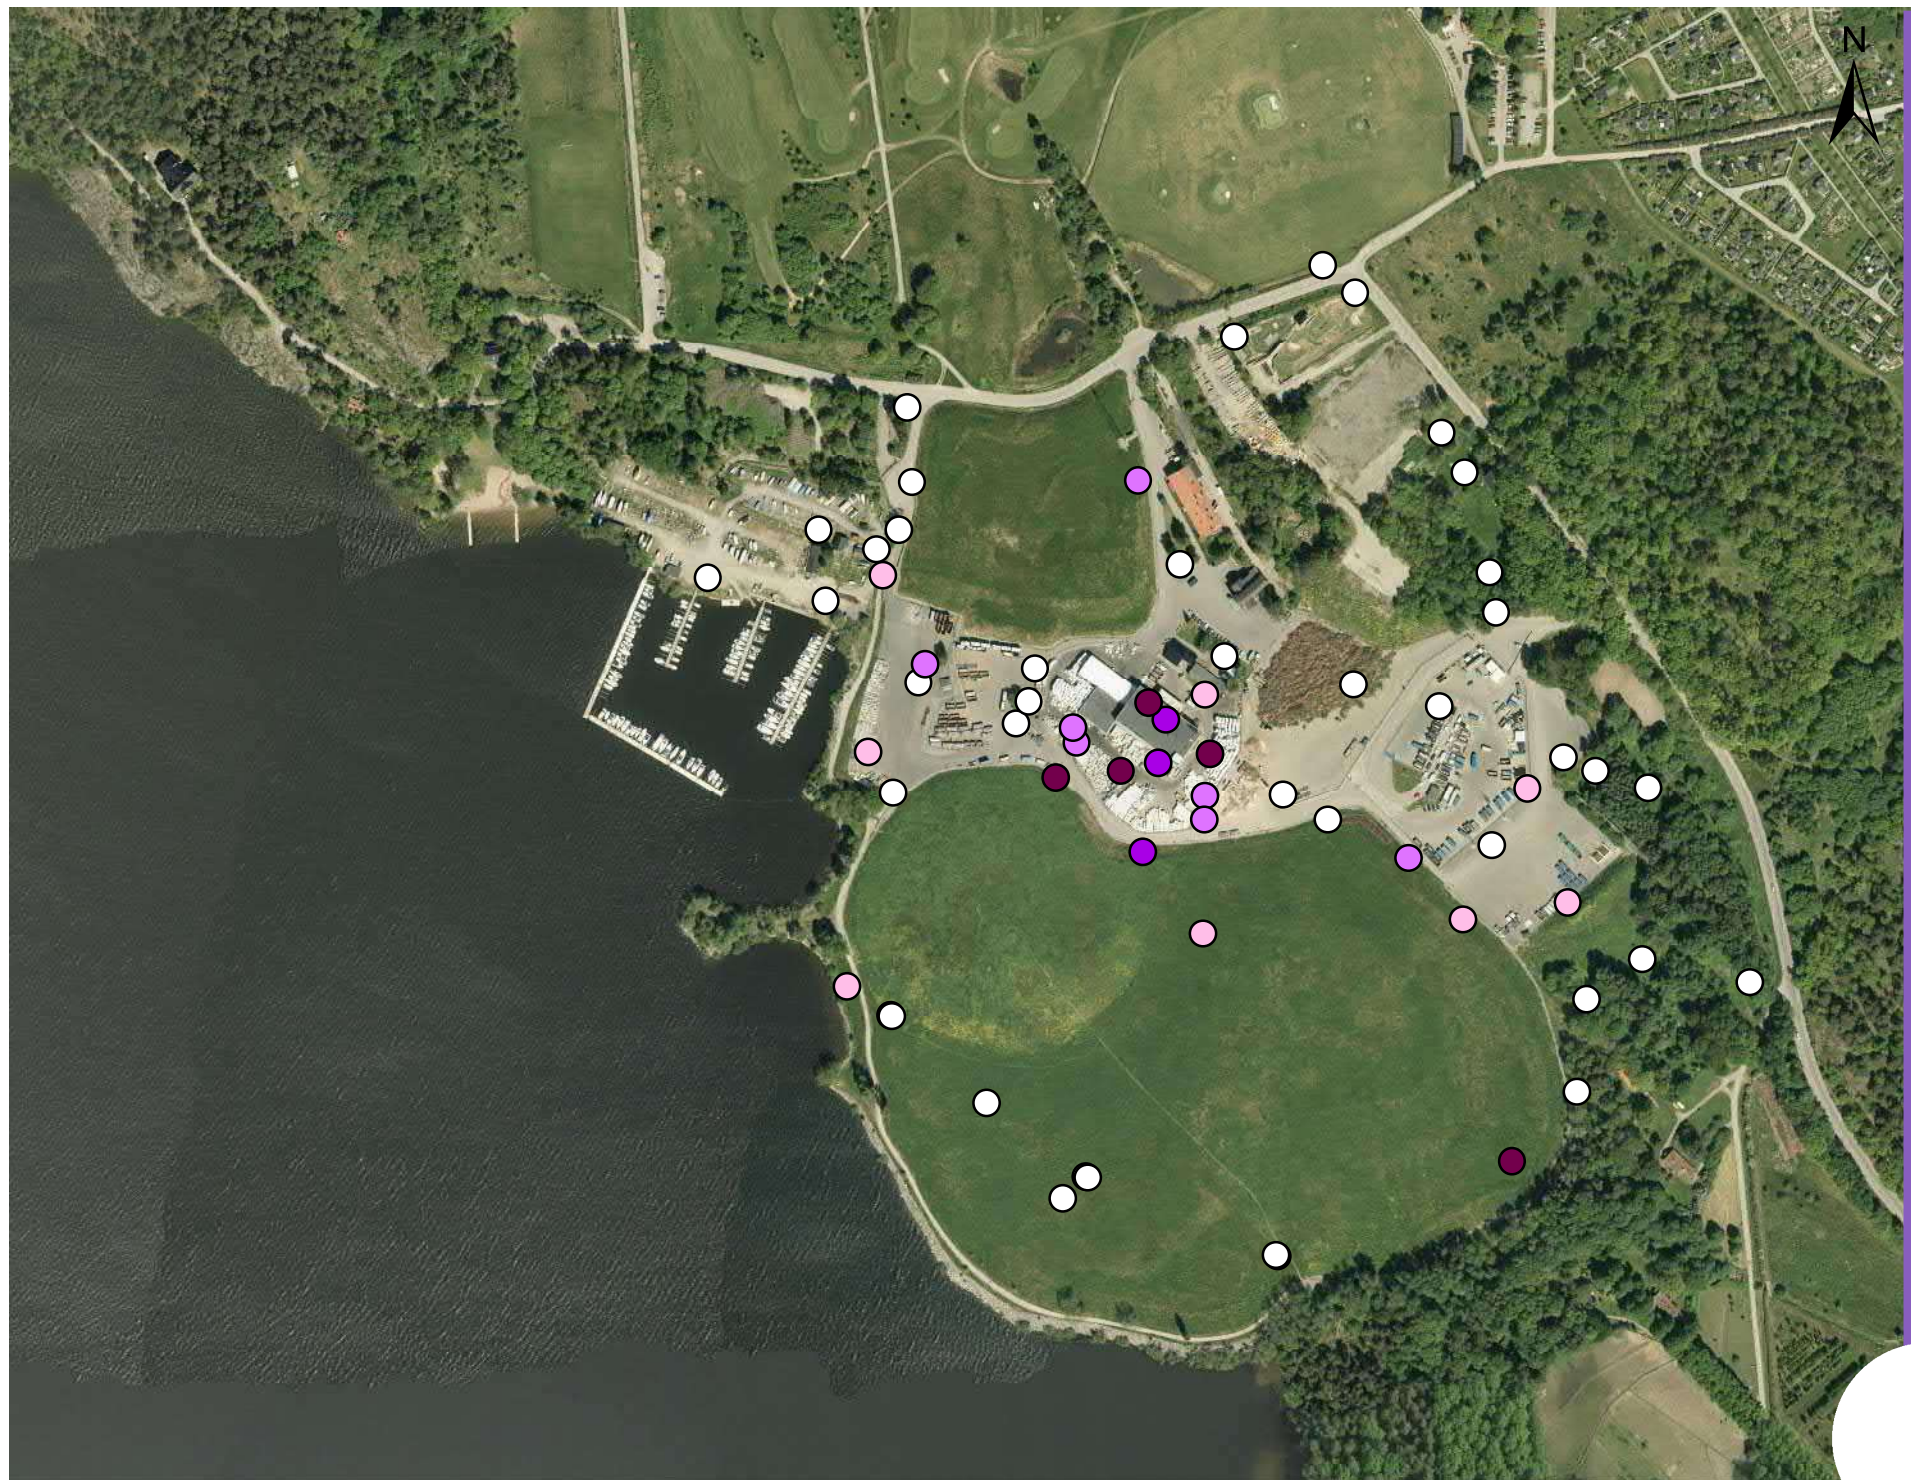
Figur 5.25
Halter i grundvatten

Alifater >C16-C35 (µg/l)

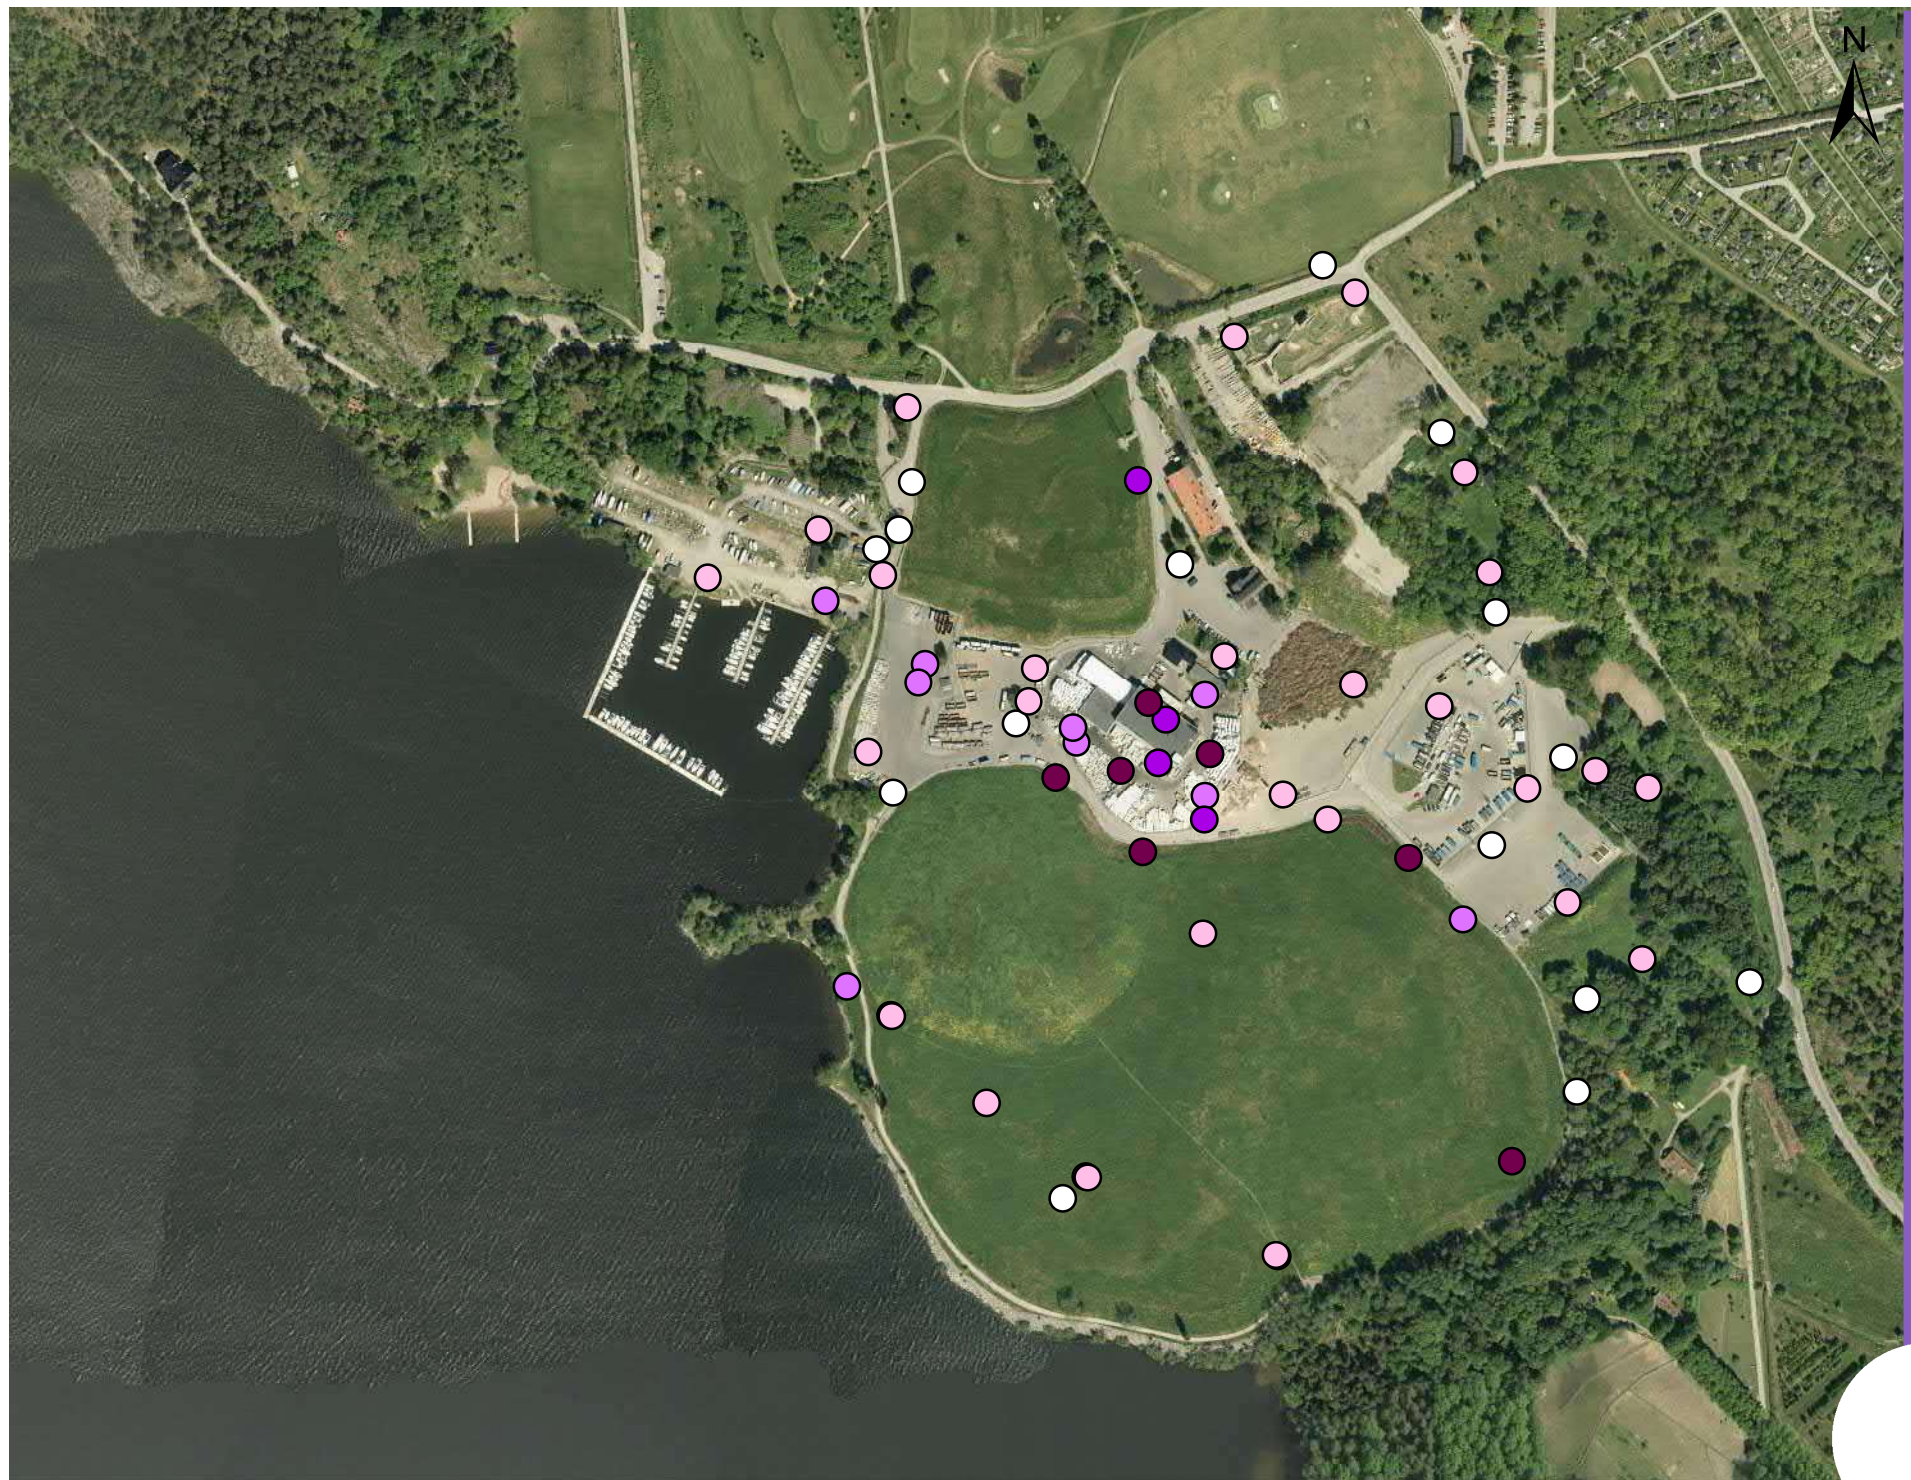
Figur 5.26
Halter i grundvatten

Aromater >C8-C10 (µg/l)

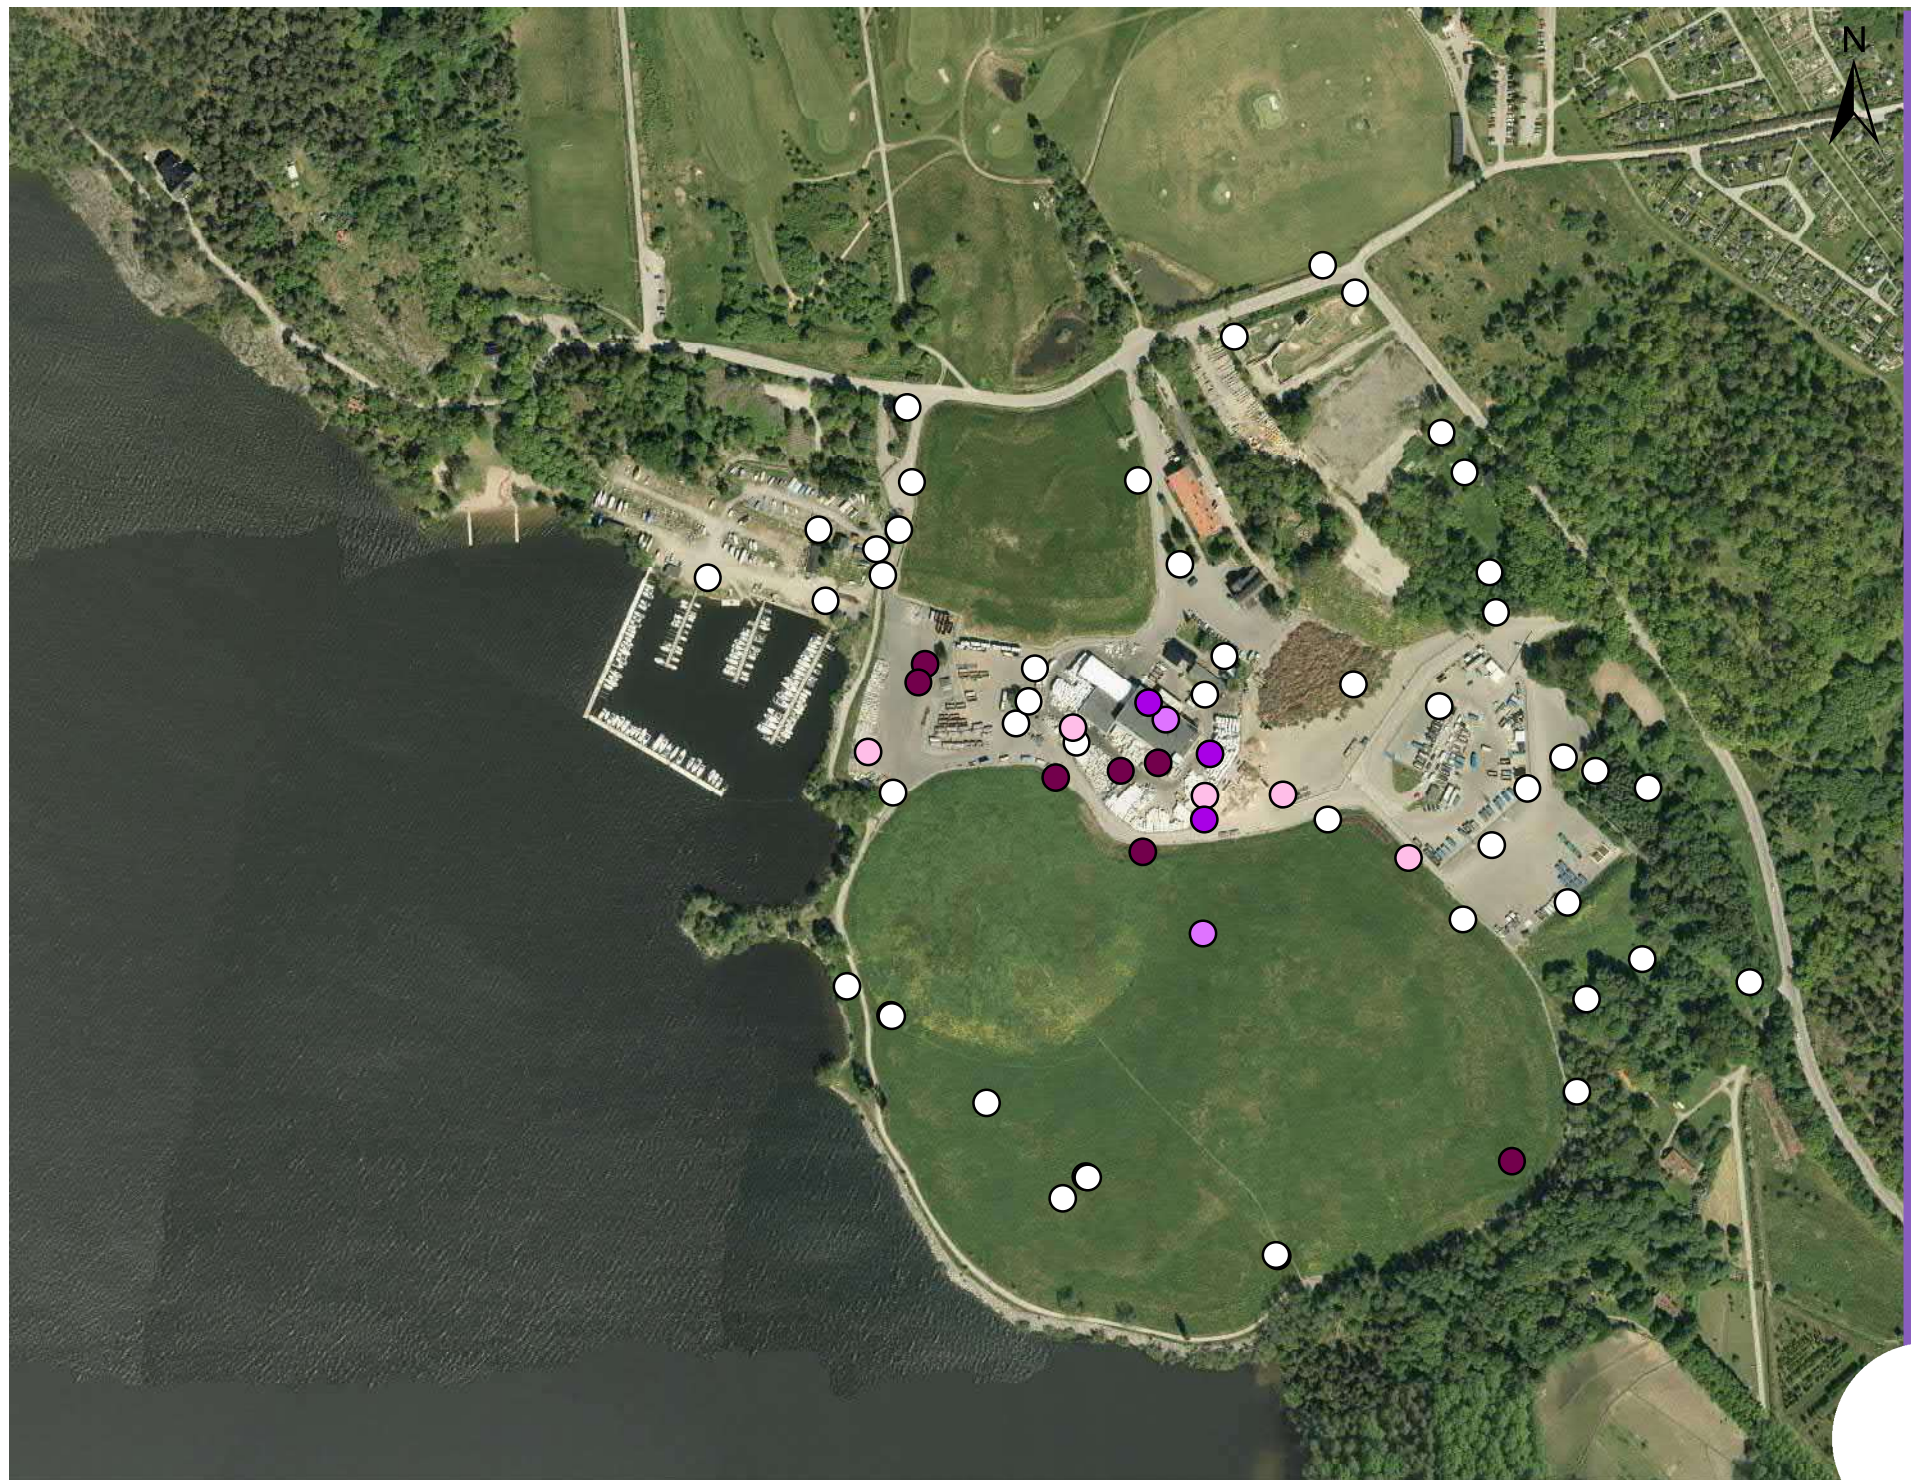
Figur 5.29
Halter i grundvatten

Bly (µg/l)
