PM FÖRORENAD MARK OCH HYDROGEOLOGI

LÖVSTA KVV / MARK OCH VA

UNDERLAG TILL TILLSTÅNDSANSÖKAN OCH DETALJPLAN

2020-08-21

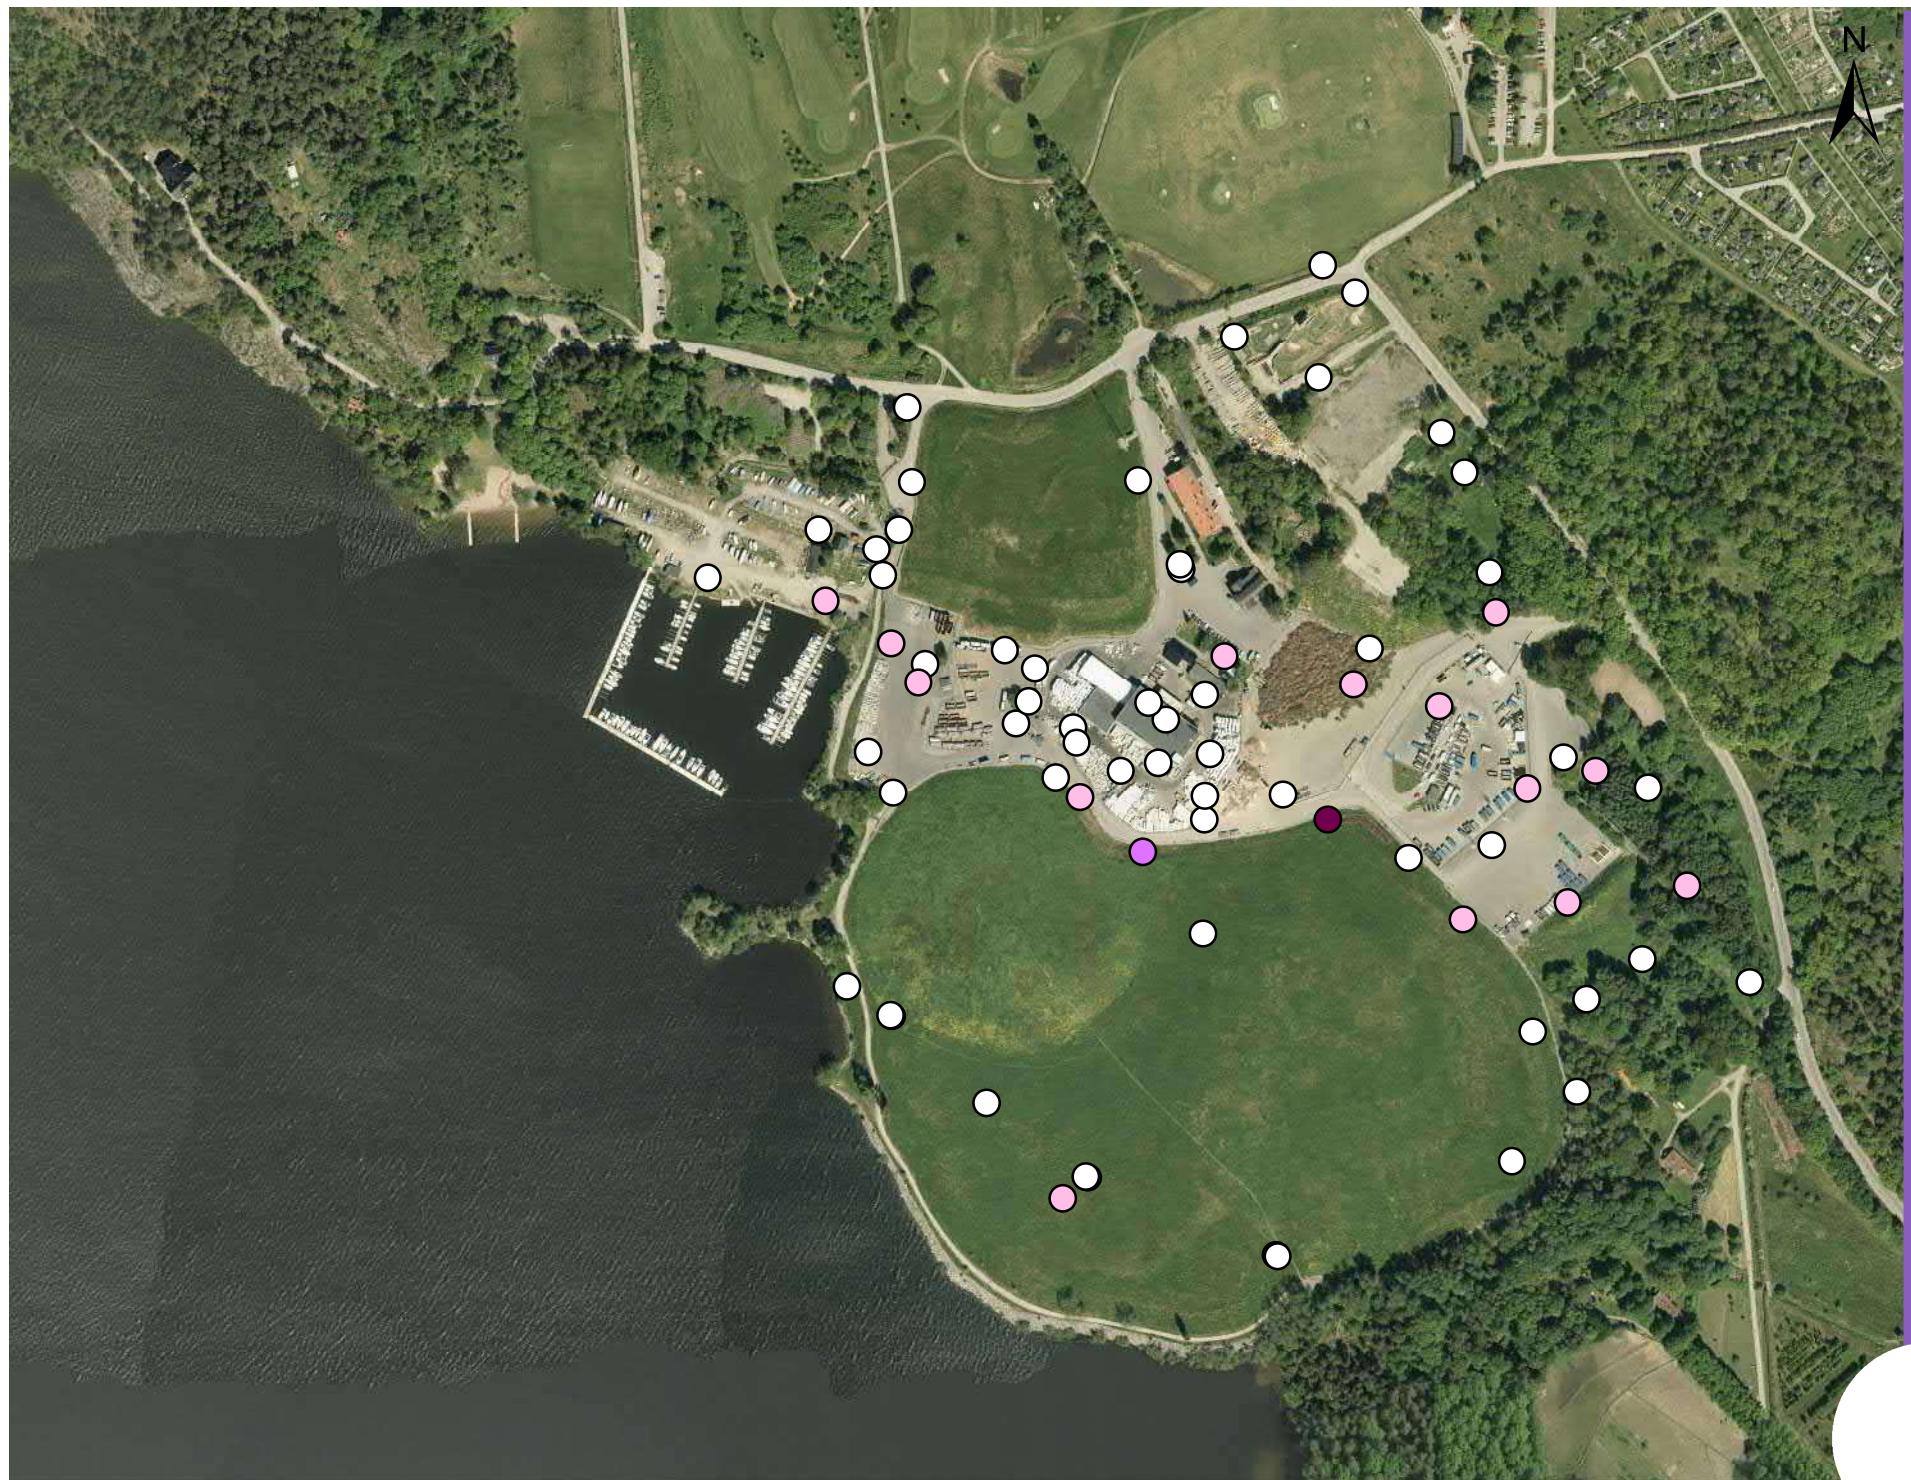
Figur 5.32
Halter i grundvatten

- Nickel ($\mu\text{g/l}$)
- Under rapporteringsgräns
 - 0,010 - 50
 - 51 - 100
 - 110 - 250
 - 260 - 500
 - 510 - 1 000

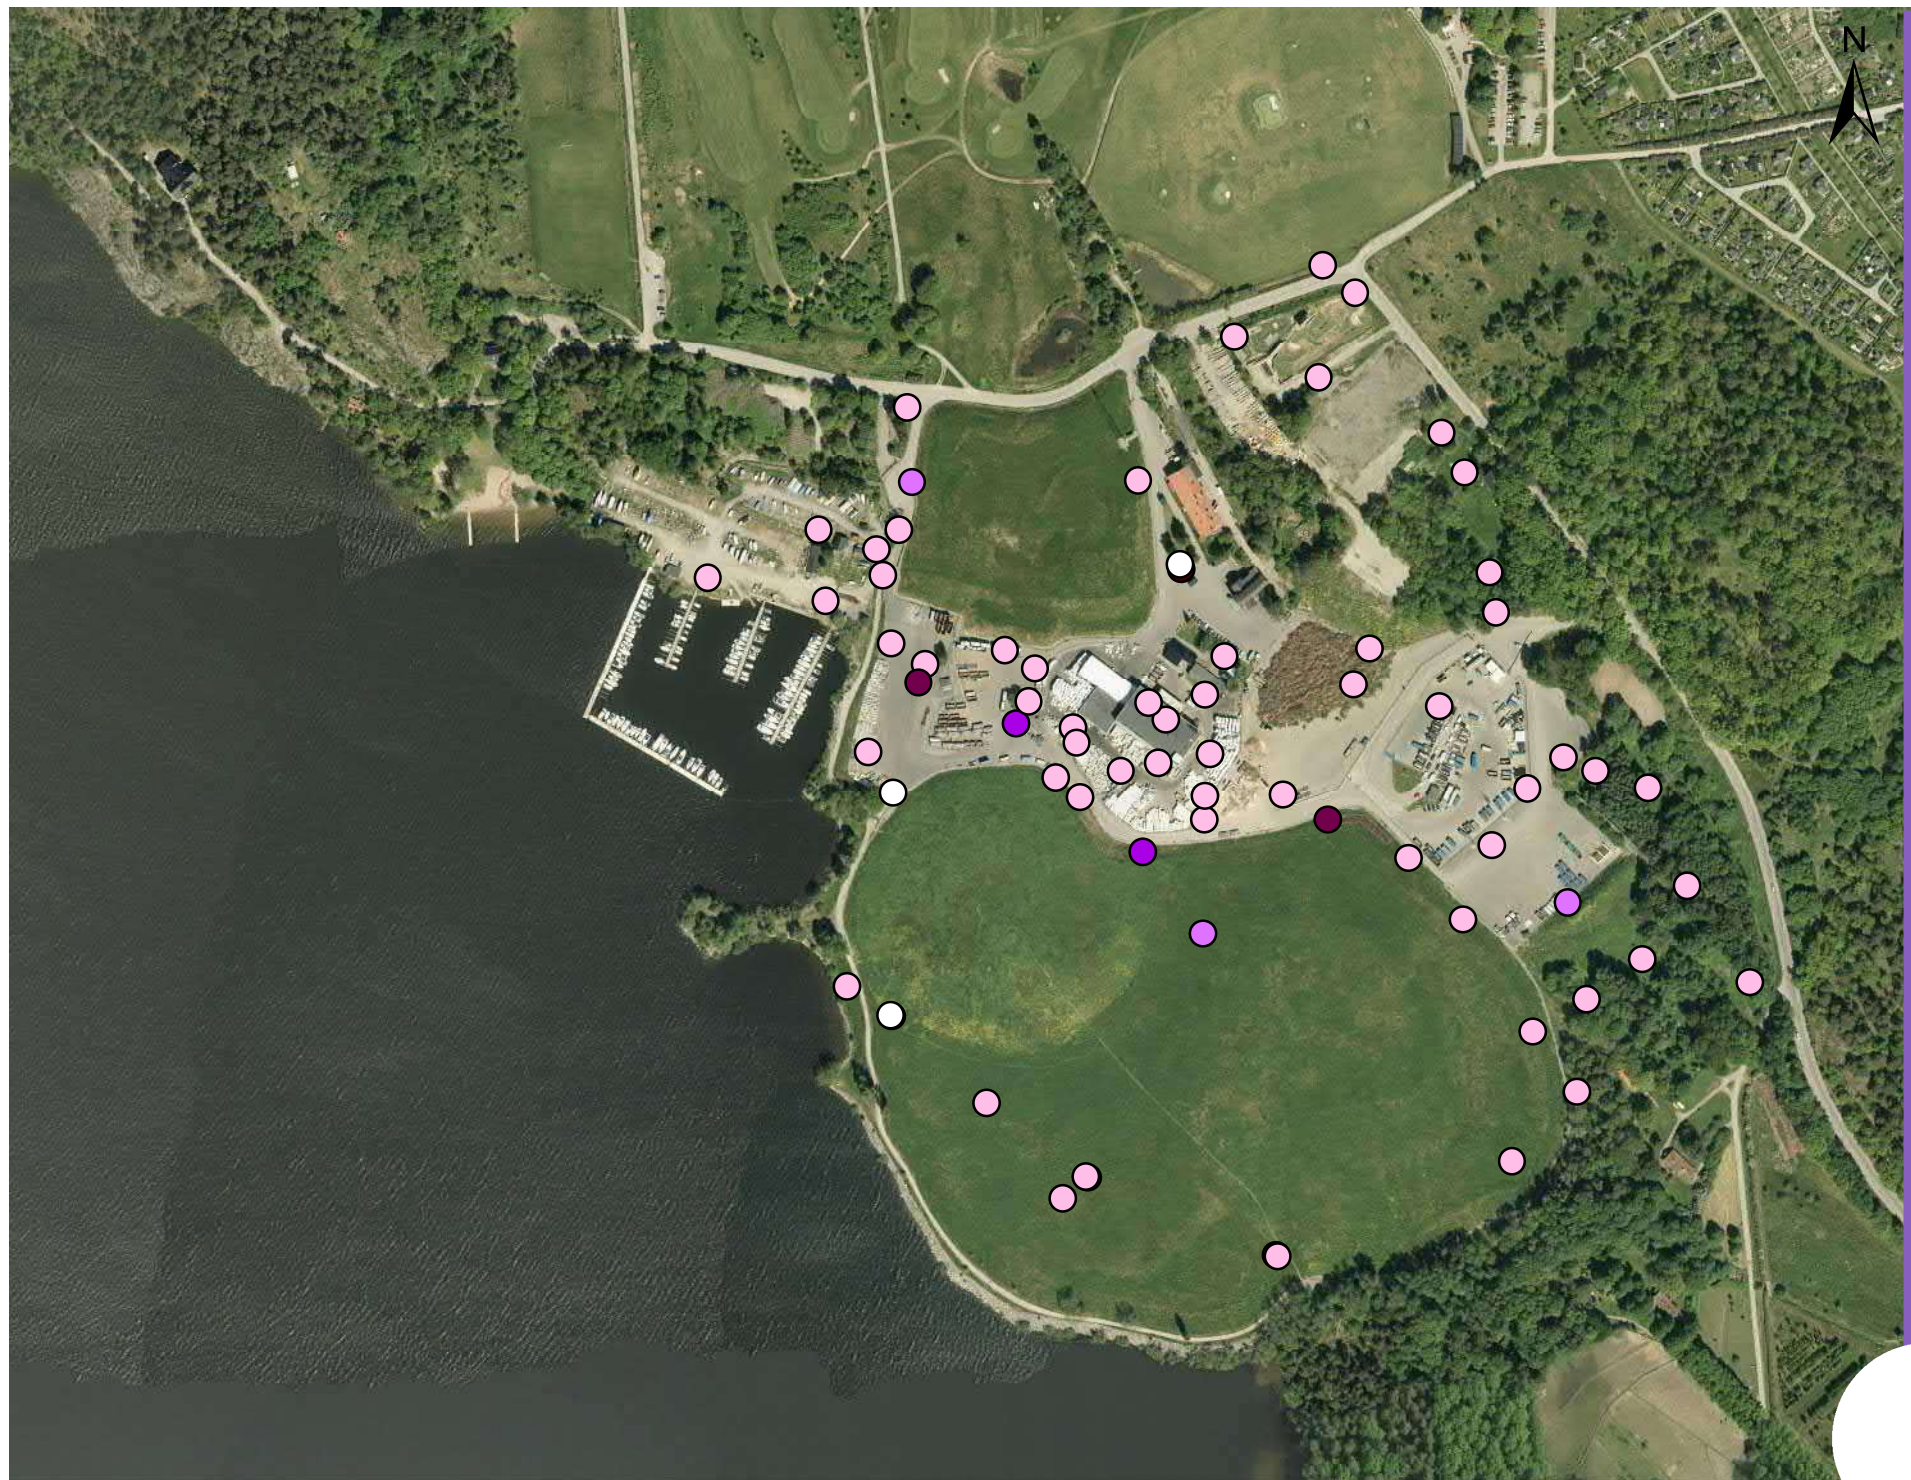
Figur 5.33
Halter i grundvatten

- Zink ($\mu\text{g/l}$)
- Under rapporteringsgräns
 - 0,010 - 1 000
 - 1 100 - 5 000
 - 5 100 - 10 000
 - 11 000 - 25 000

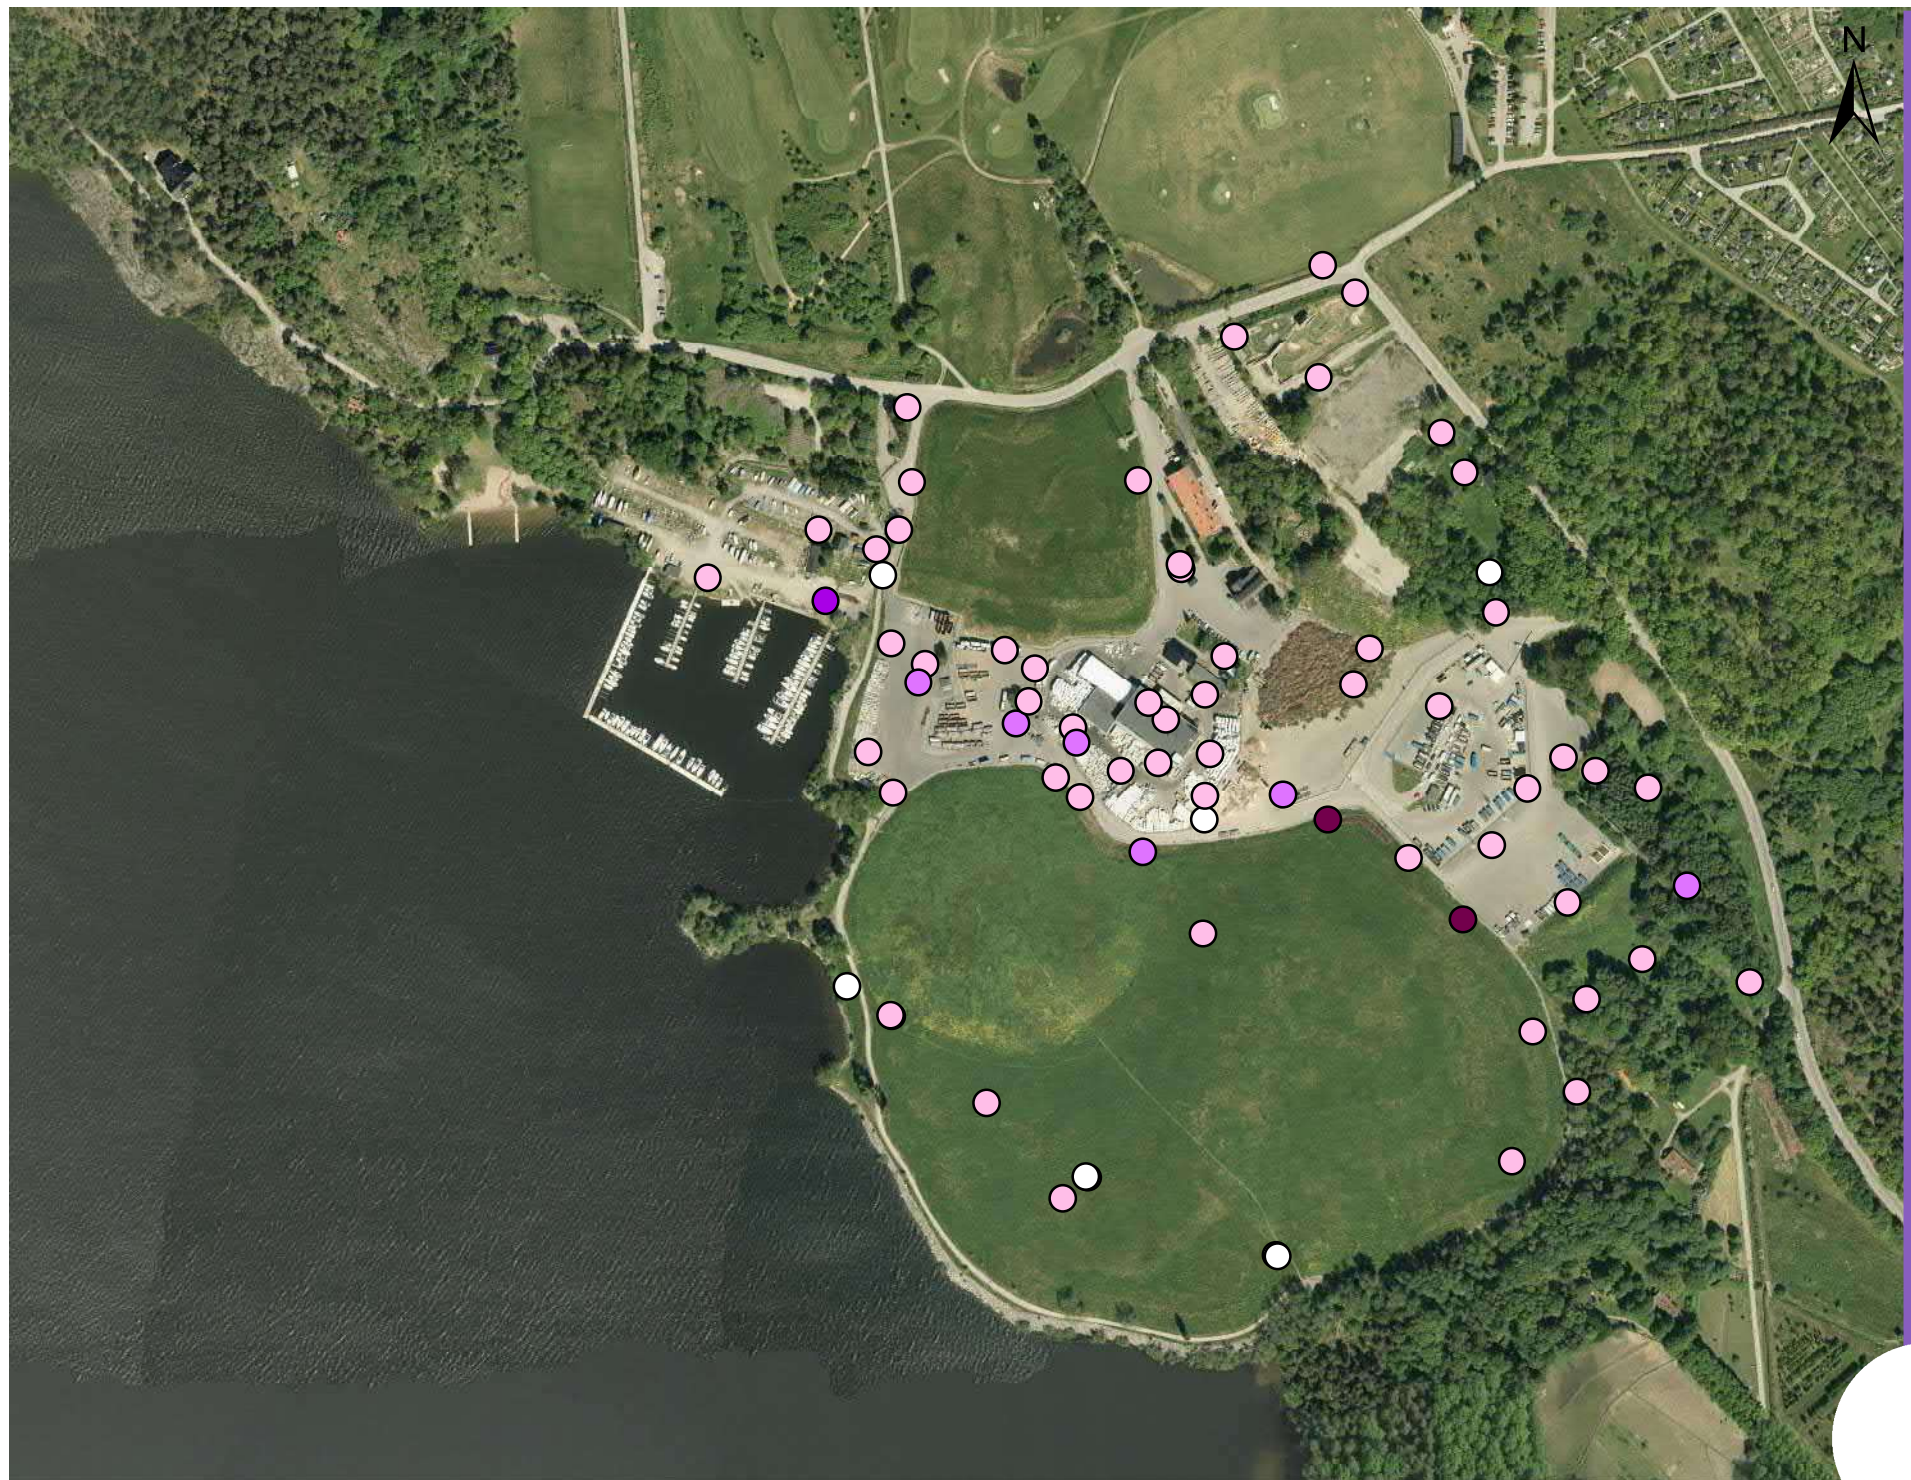
Figur 5.34
Halter i grundvatten

- PCB-7 ($\mu\text{g/l}$)
- Under rapporteringsgräns
 - 0,010
 - 0,011 - 0,018
 - 0,019 - 0,072
 - 0,073 - 3,1
 - 3,2 - 77

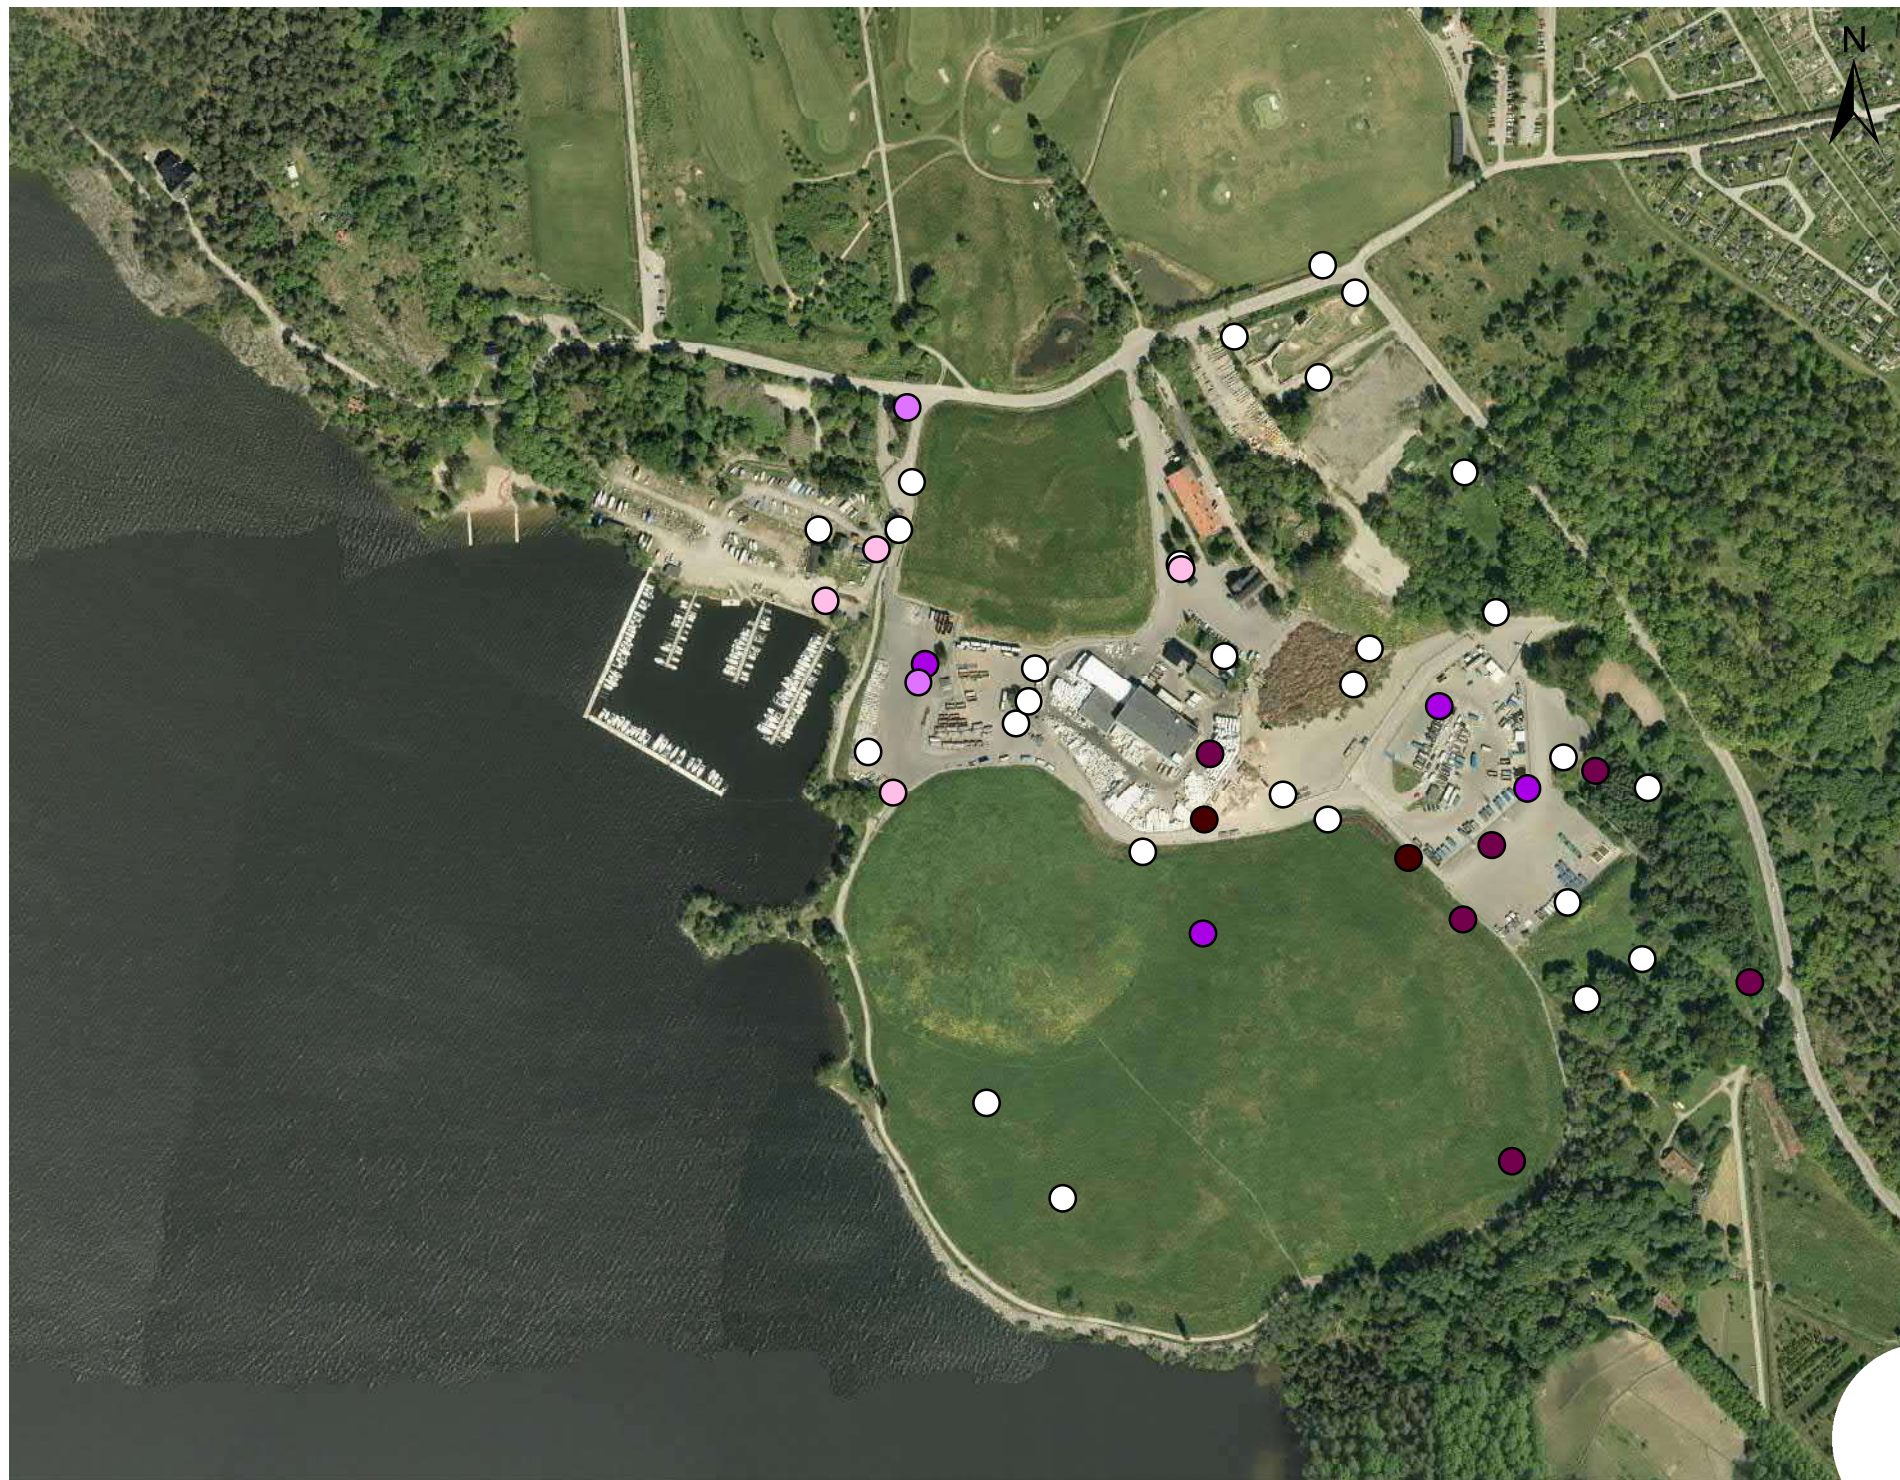
Figur 5.35
Halter i grundvatten

Dioxiner (ng/l)

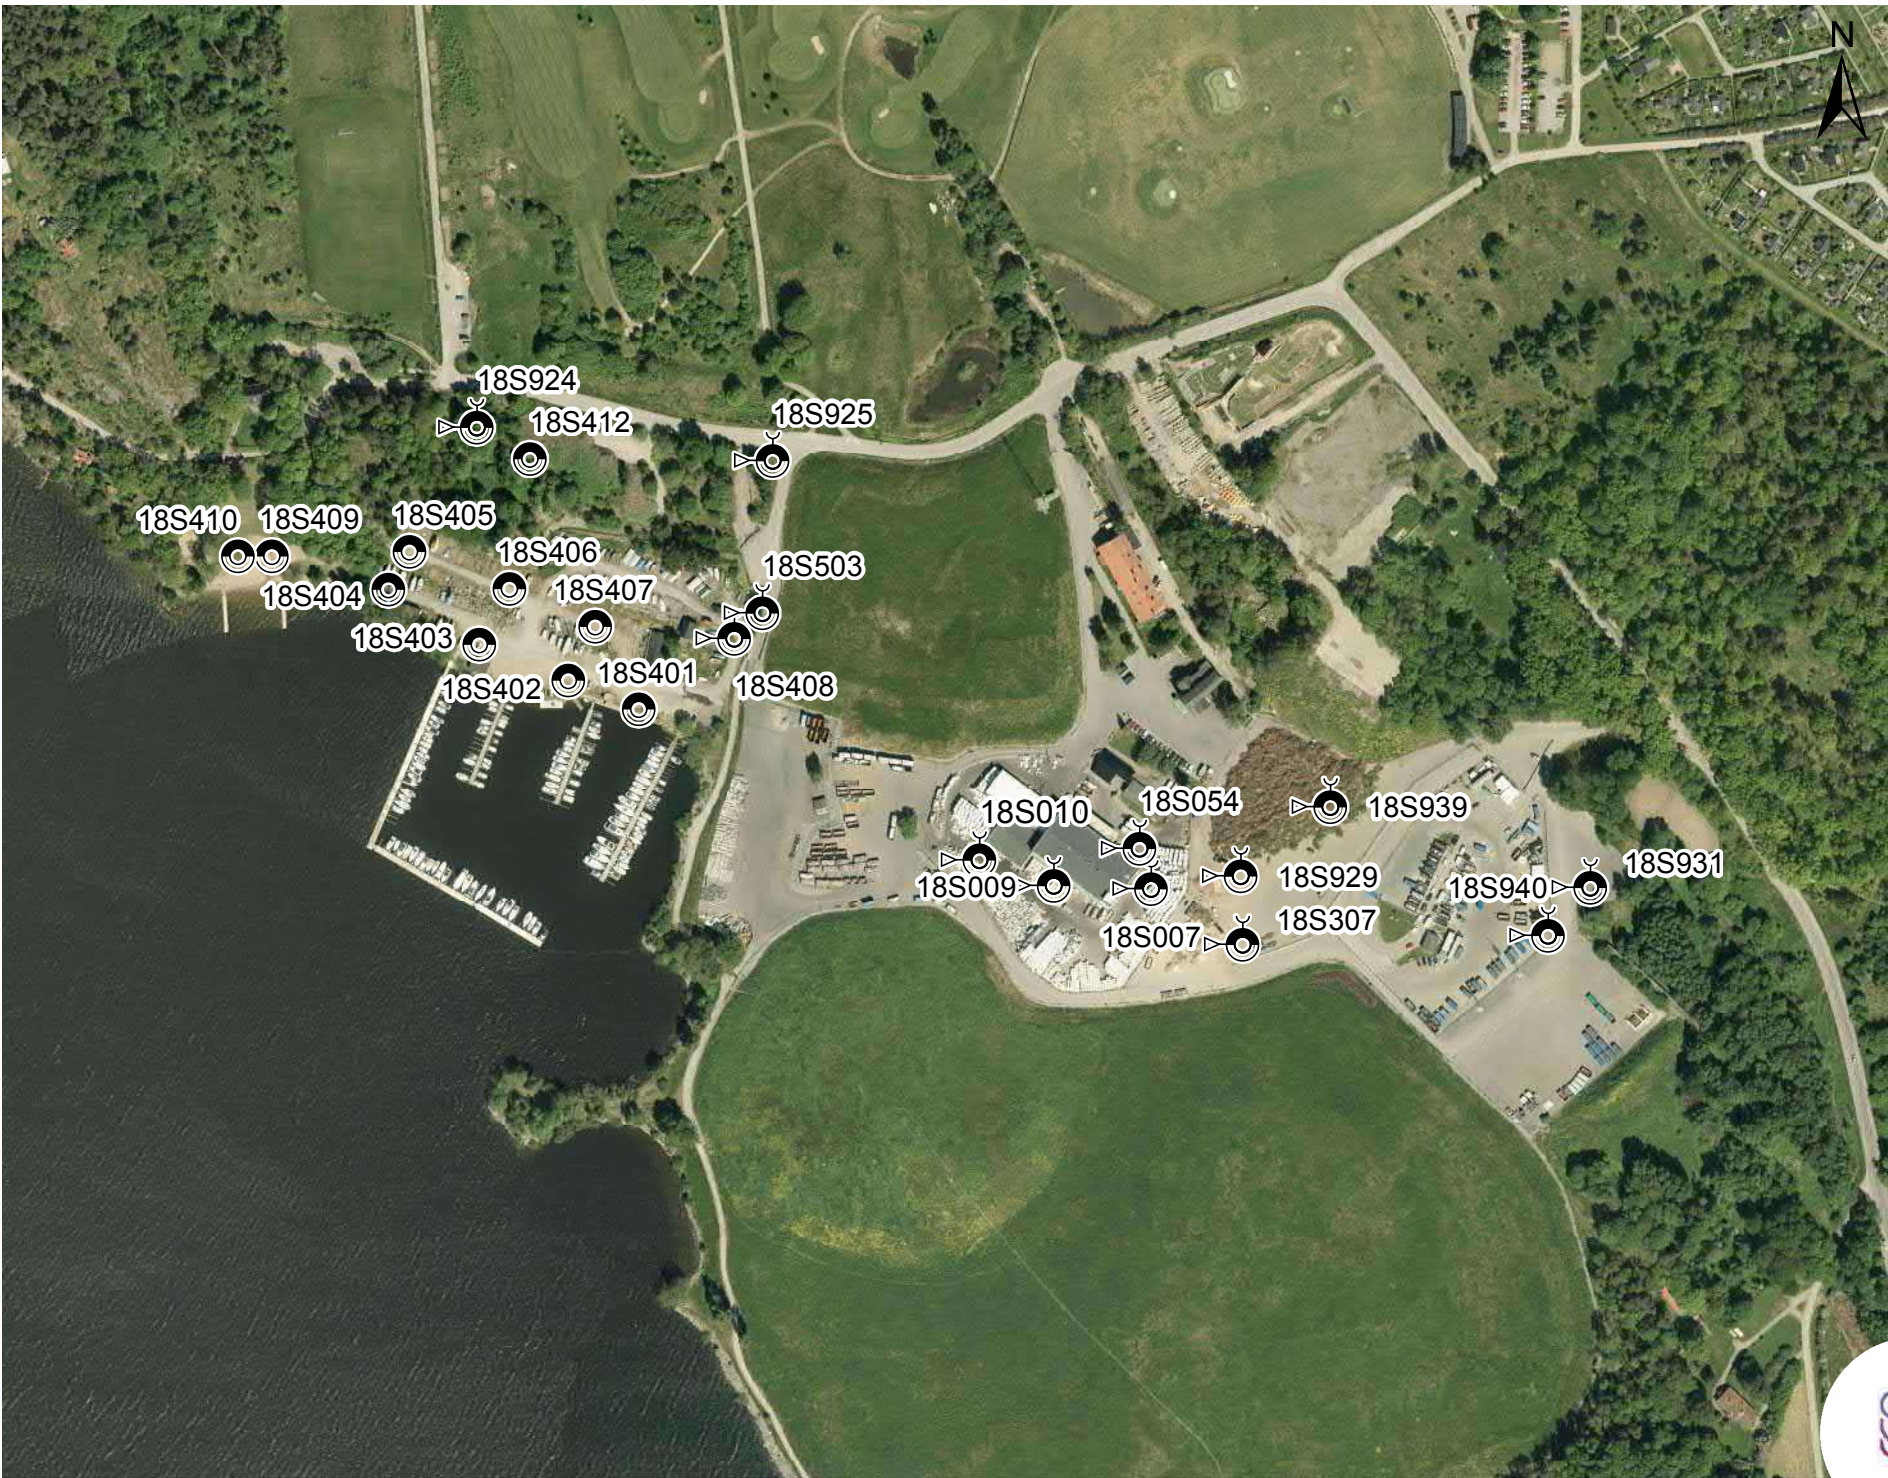
Placering av punkter
för miljöprovtagning,
vinter 2018/2019

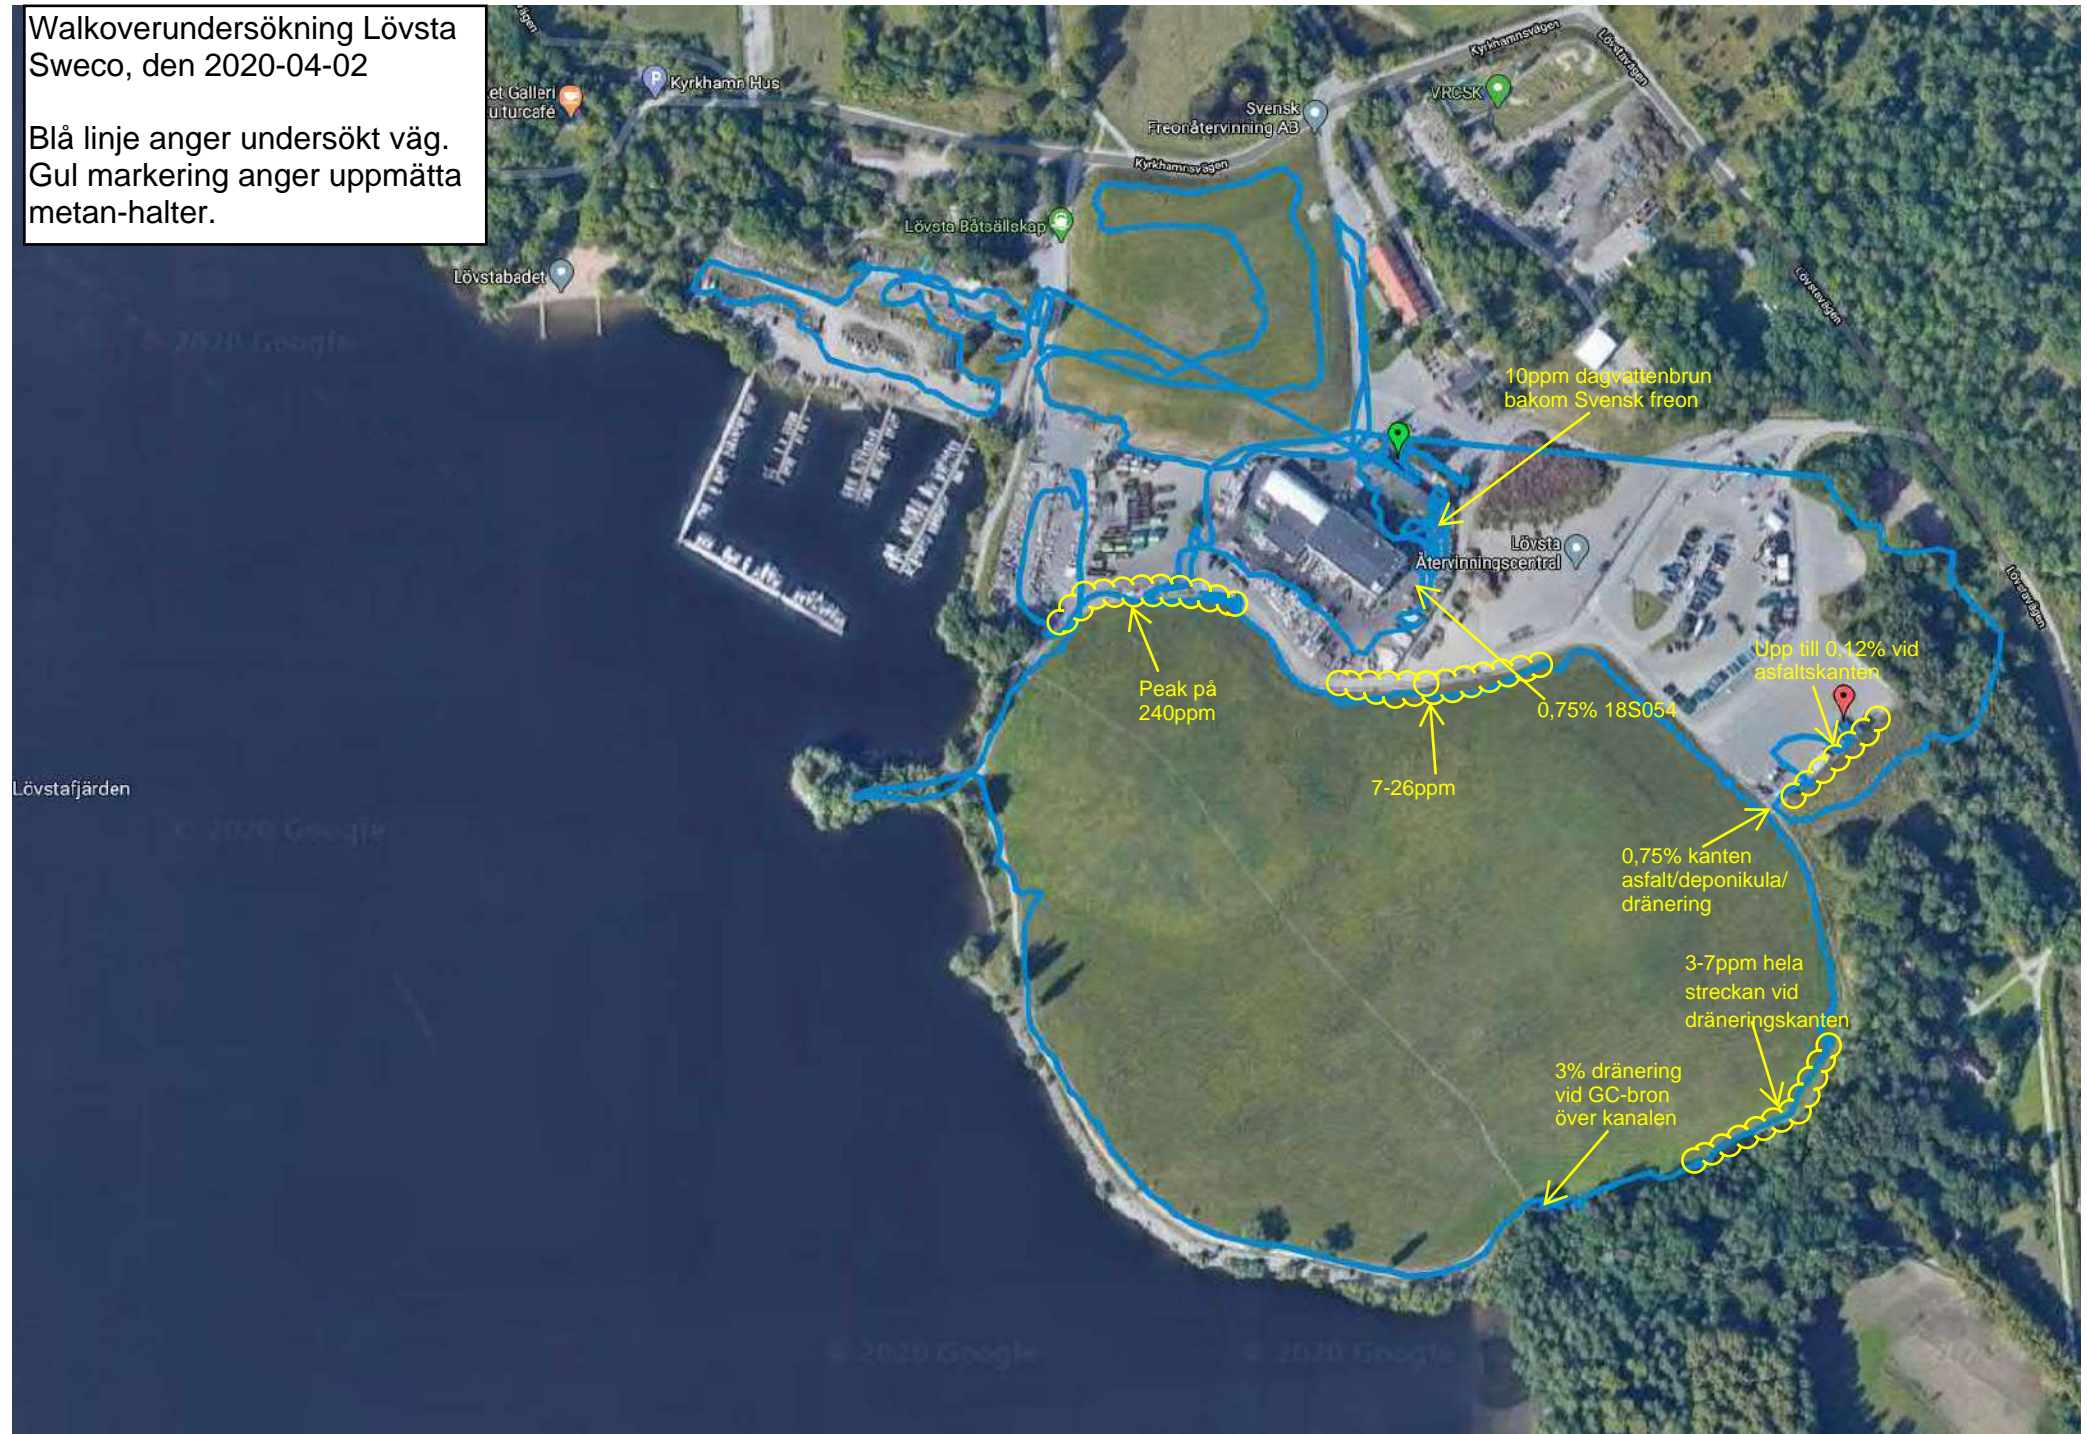
Walkoverundersökning Lövsta Sweco, den 2020-04-02

Blå linje anger undersökt väg.
Gul markering anger uppmätta
metan-halter.

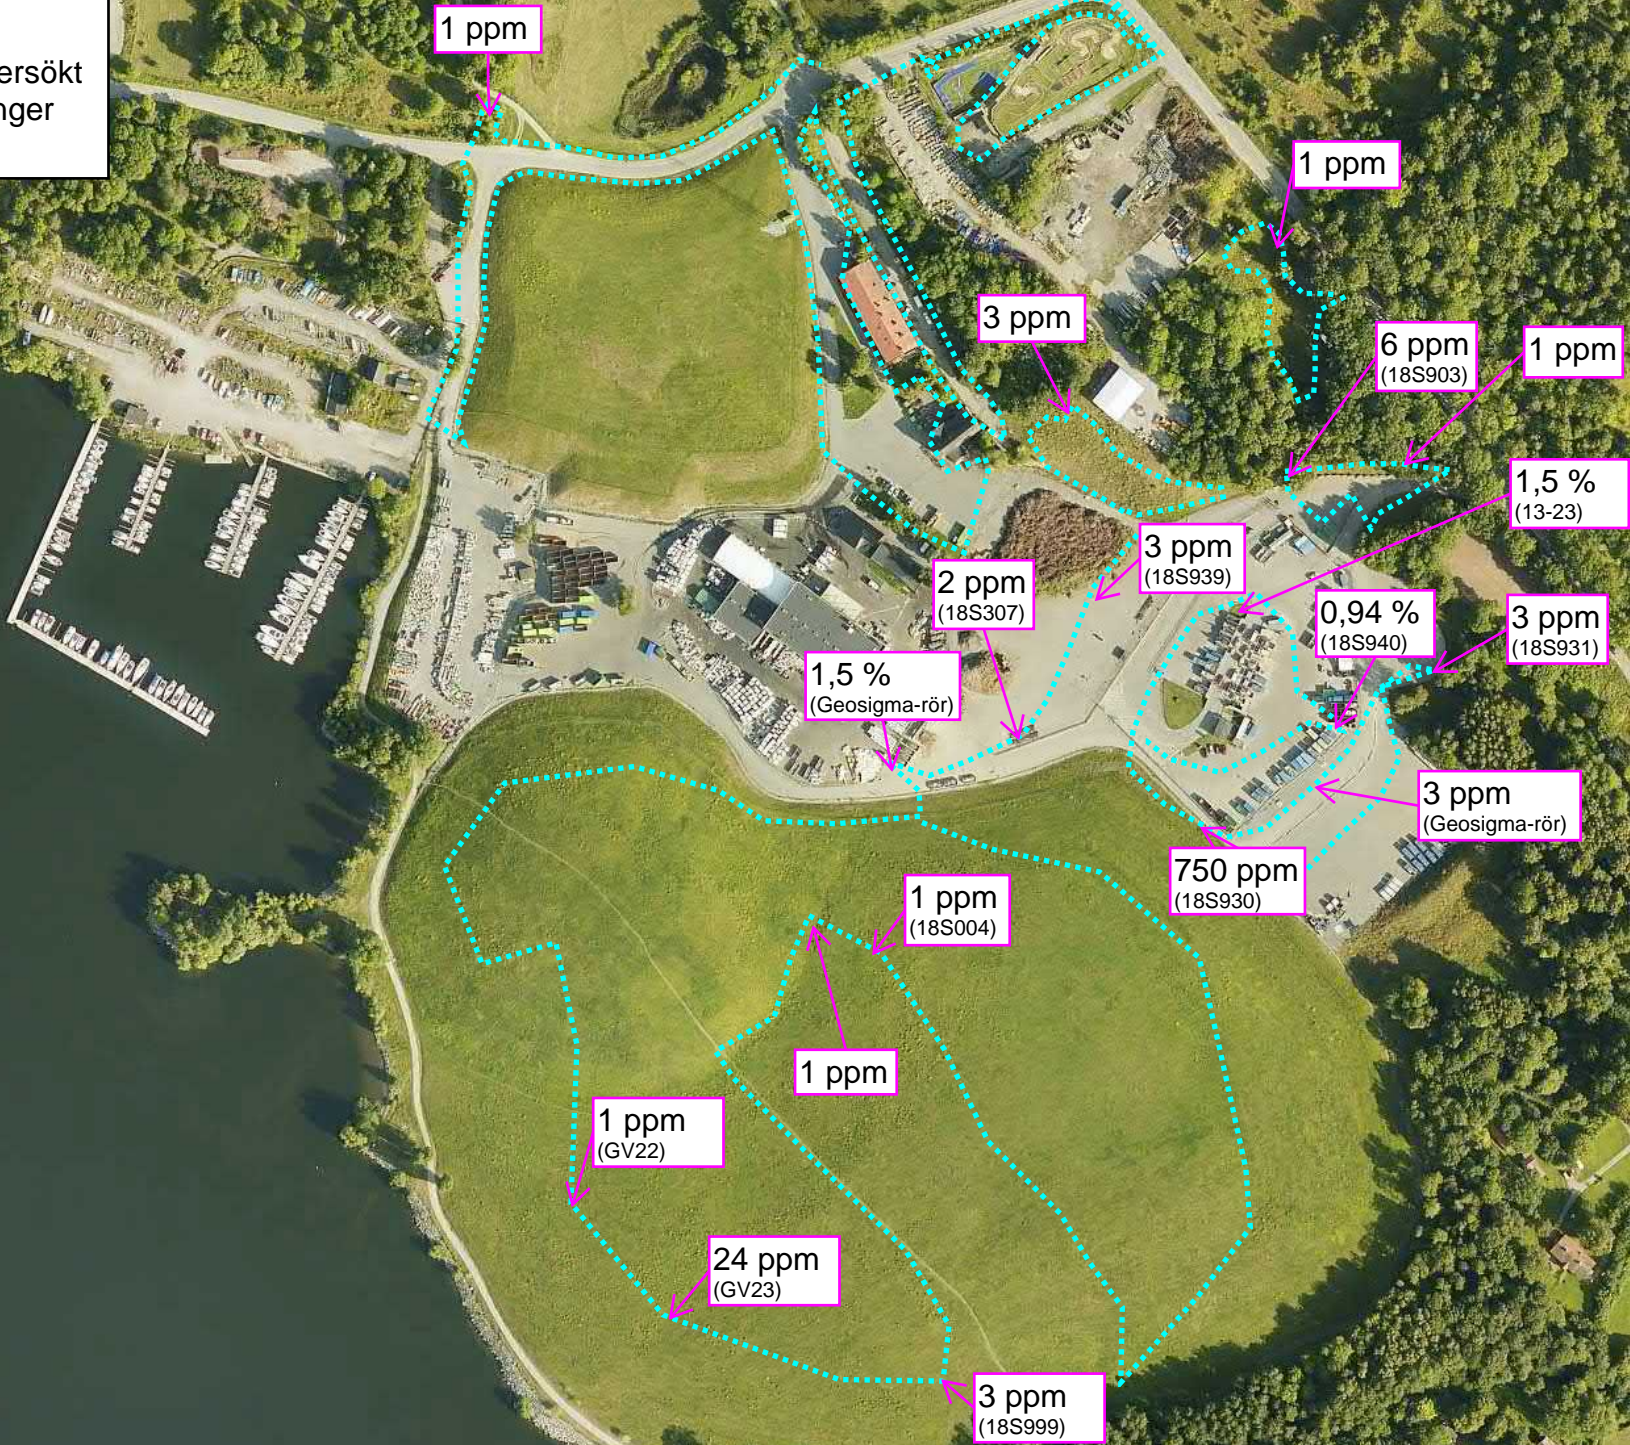
Walkoverundersökning Lövsta
Sweco, den 2020-04-03

Streckad linje anger undersökt
väg. Cerise markering anger
uppmätta metan-halter.

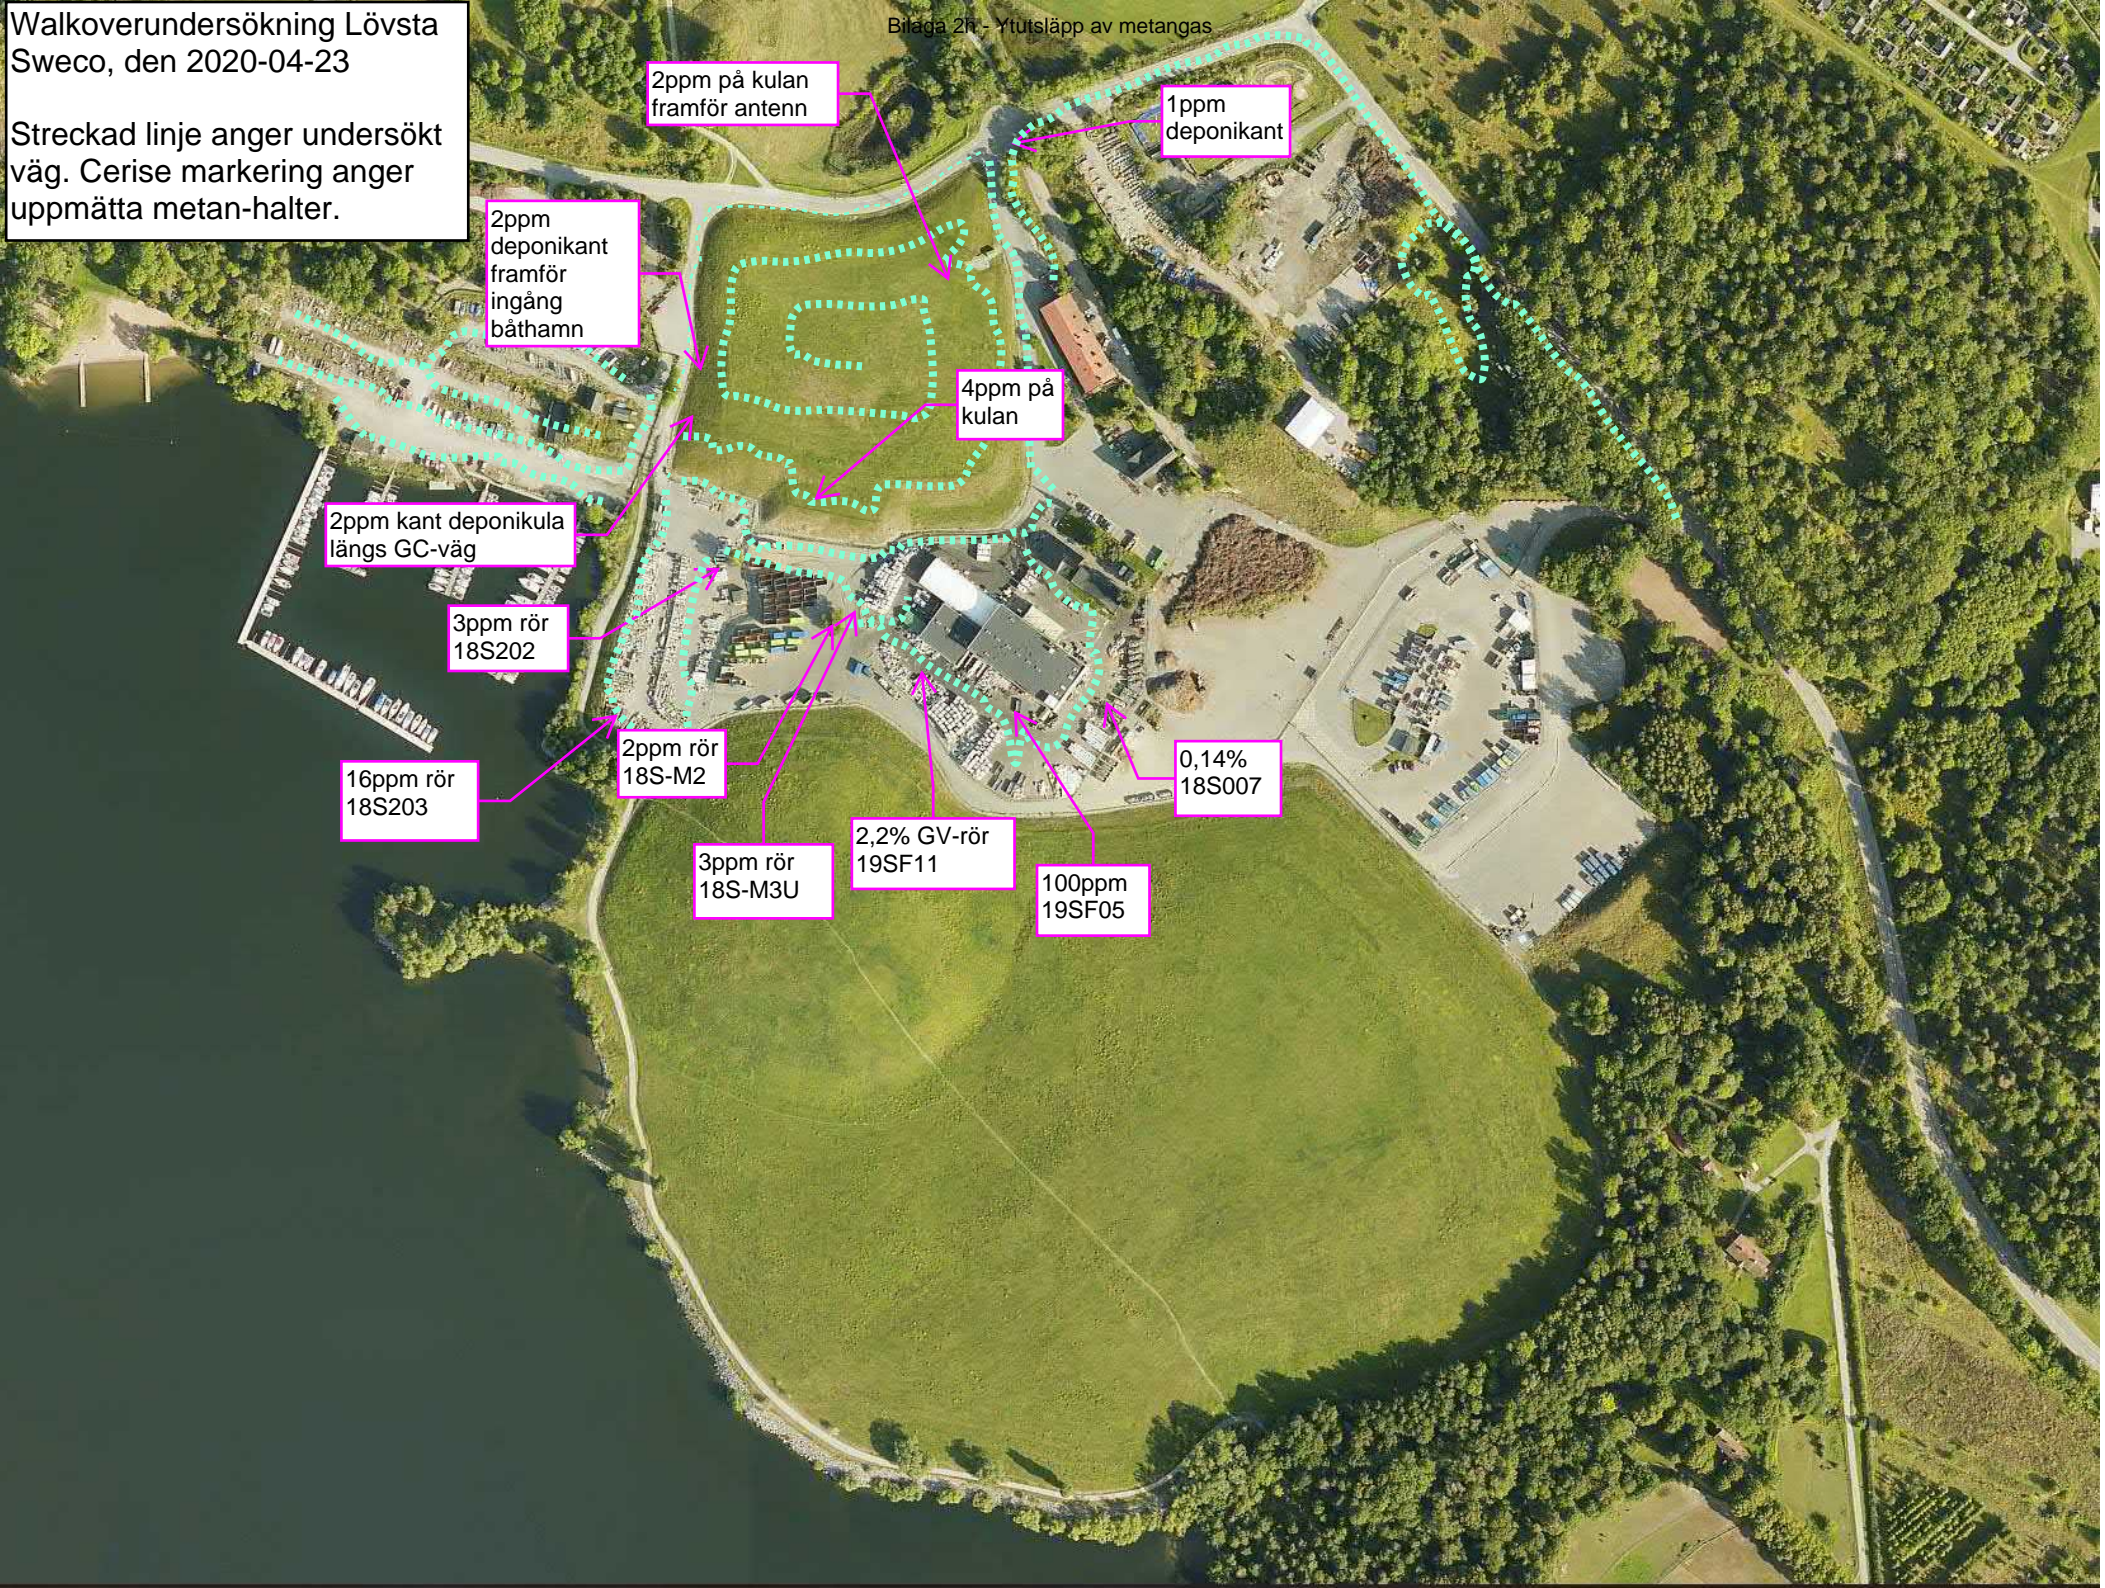
Walkoverundersökning Lövsta
Sweco, den 2020-04-23

Streckad linje anger undersökt
väg. Cerise markering anger
uppmätta metan-halter.

2,2% GV-rör
19SF11

100ppm
19SF05
