PM FÖRORENAD MARK OCH HYDROGEOLOGI

LÖVSTA KVV / MARK OCH VA

UNDERLAG TILL TILLSTÅNDSANSÖKAN OCH DETALJPLAN

2020-08-21

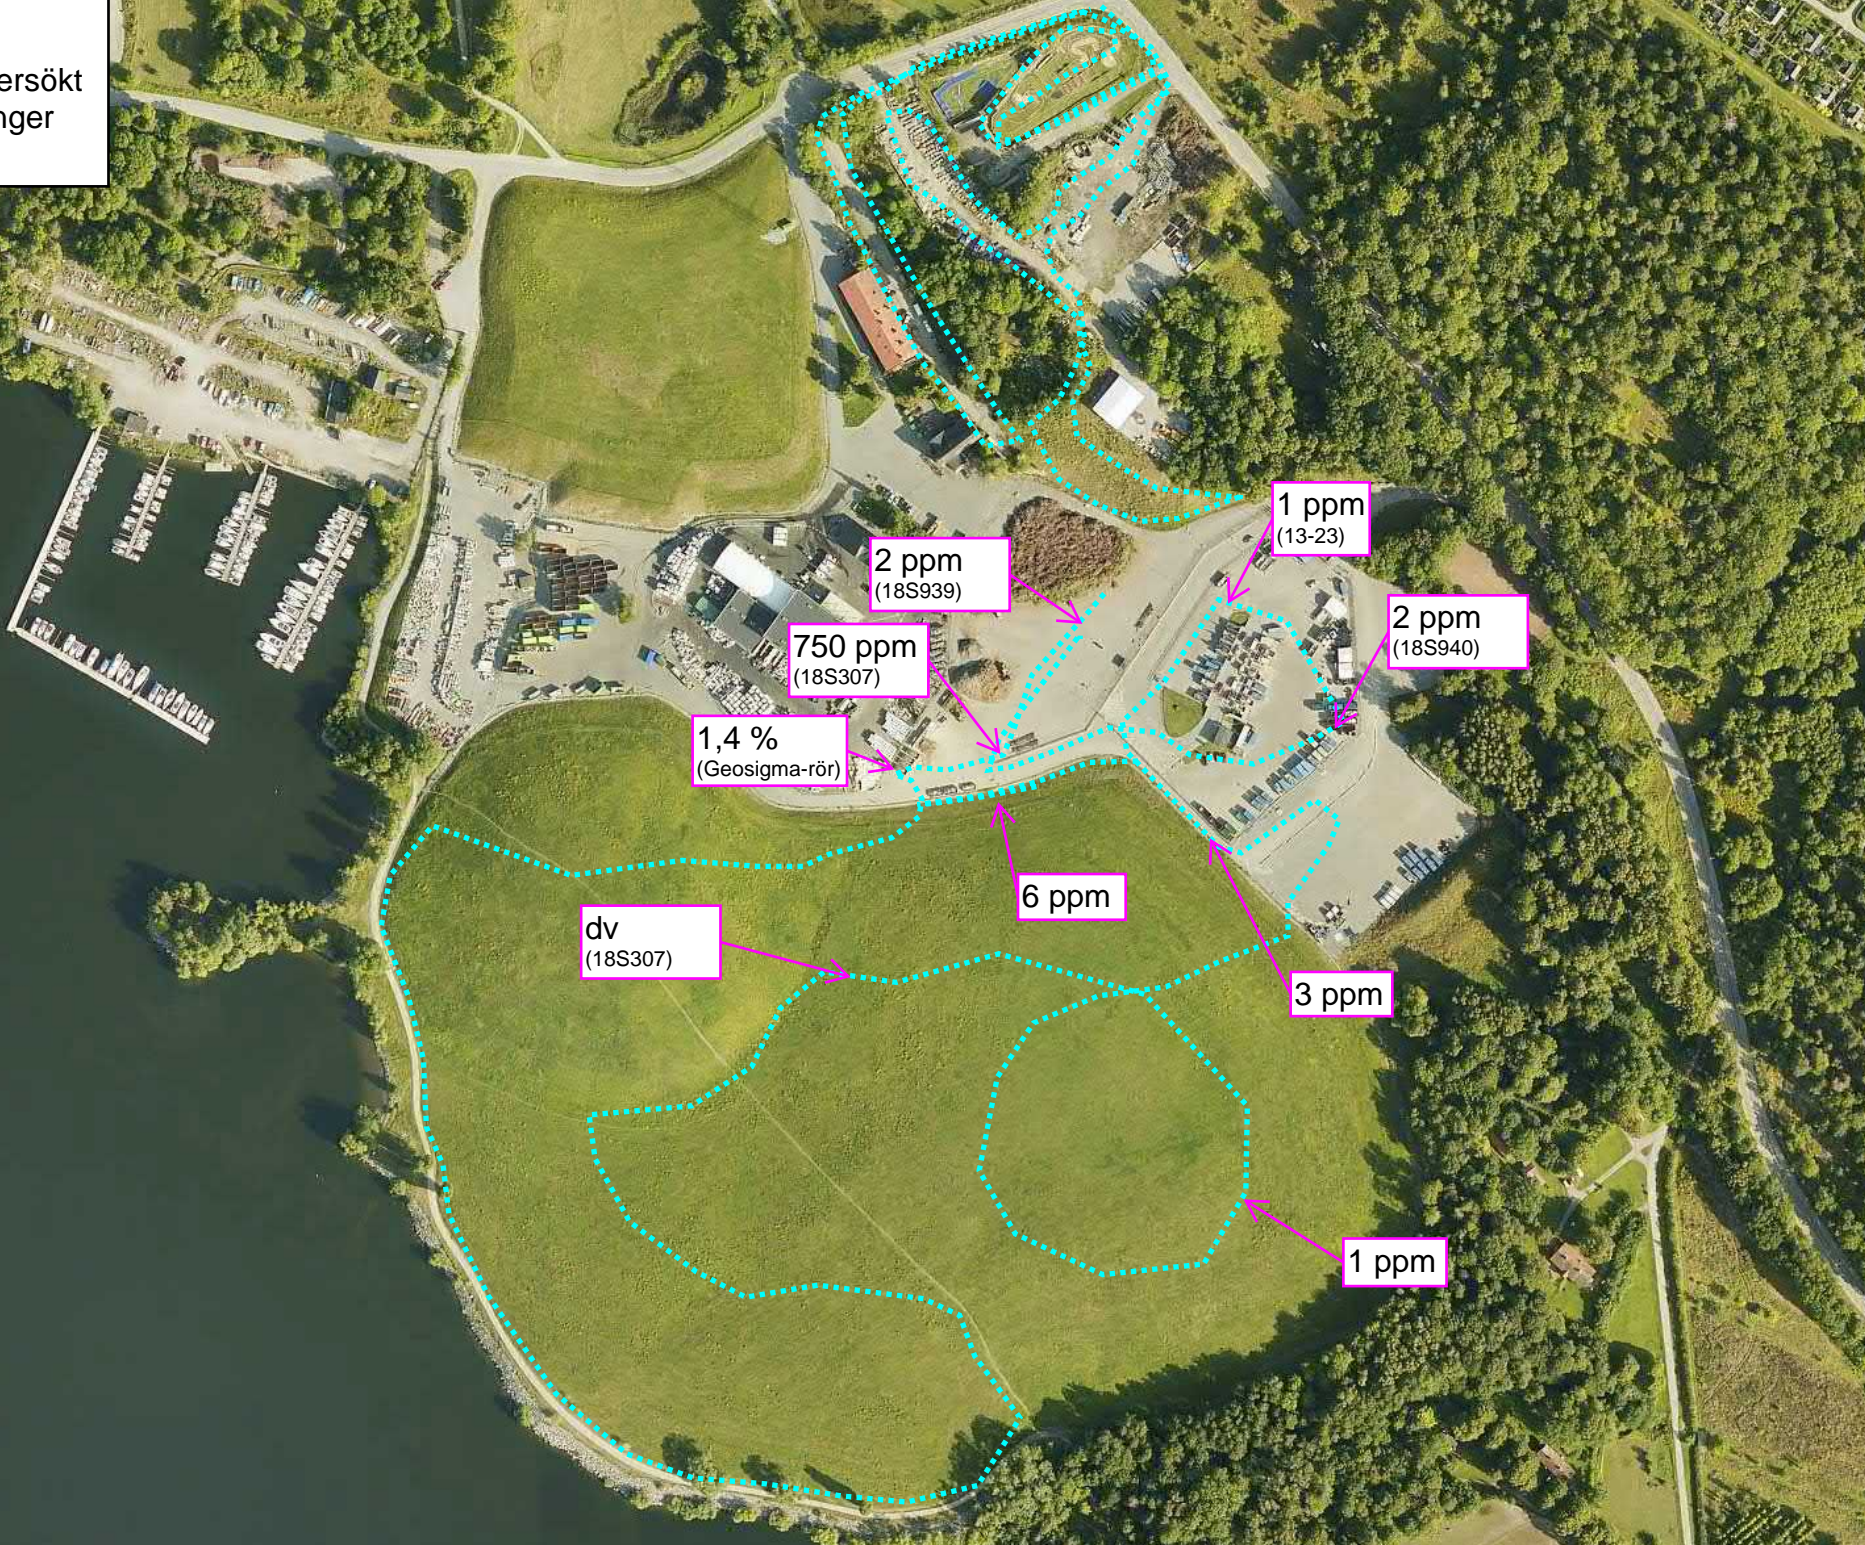
Walkoverundersökning Lövsta
Sweco, den 2020-04-24

Streckad linje anger undersökt väg.
Cerise markering anger uppmätta metan-halter.
