Brandriskreducerande åtgärder vid fartygstransport

Brandriskreducerande åtgärder för lastfartyg Lövsta Kraftvärme LKV, komplettering MKB

Uppdragsnamn: Brandriskreducerande åtgärder för lastfartyg Lövsta Kraftvärme LKV,
komplettering MKB
Stockholm Exergi

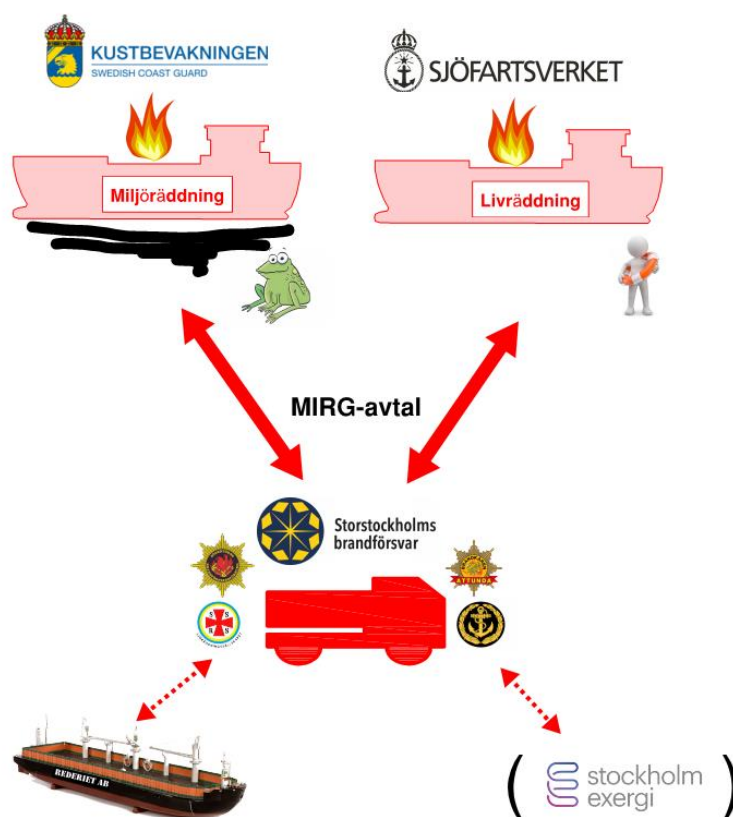
I nedanstående figur tydliggörs huvuddragen i den ansvarsfördelning som gäller vid räddningsinsatser till sjöss.

Figur 5. Schablonmässig beskrivning av samverkan vid insats mot fartygsbrand till sjöss.
