Brandriskreducerande åtgärder vid fartygstransport

Brandriskreducerande åtgärder för lastfartyg Lövsta Kraftvärme LKV, komplettering MKB

Uppdragsnamn: Brandriskreducerande åtgärder för lastfartyg Lövsta Kraftvärme LKV,
komplettering MKB
Stockholm Exergi

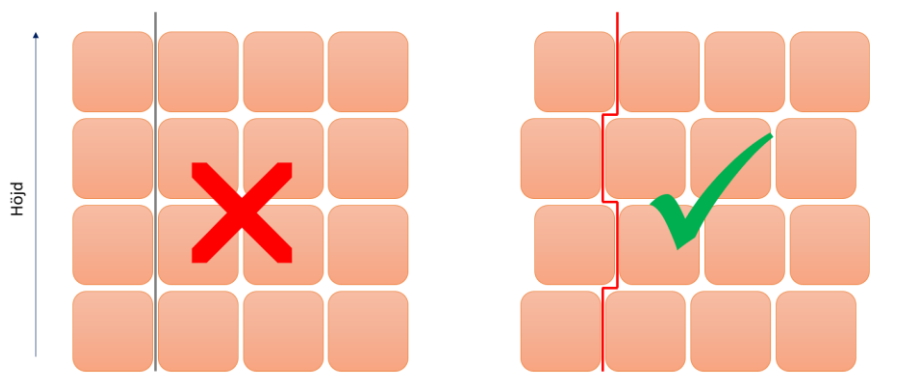
Vid transport på fartyg bör man vidare eftersträva att lagra balarna om vartannat för att minska brandspridningen mellan balarna. Detta för att undvika möjlig skorstenseffekt mellan det balade materialet. Se principillustration nedan.

Figur 3 Illustration av fördelaktig lagring av balat RDF-bränsle.

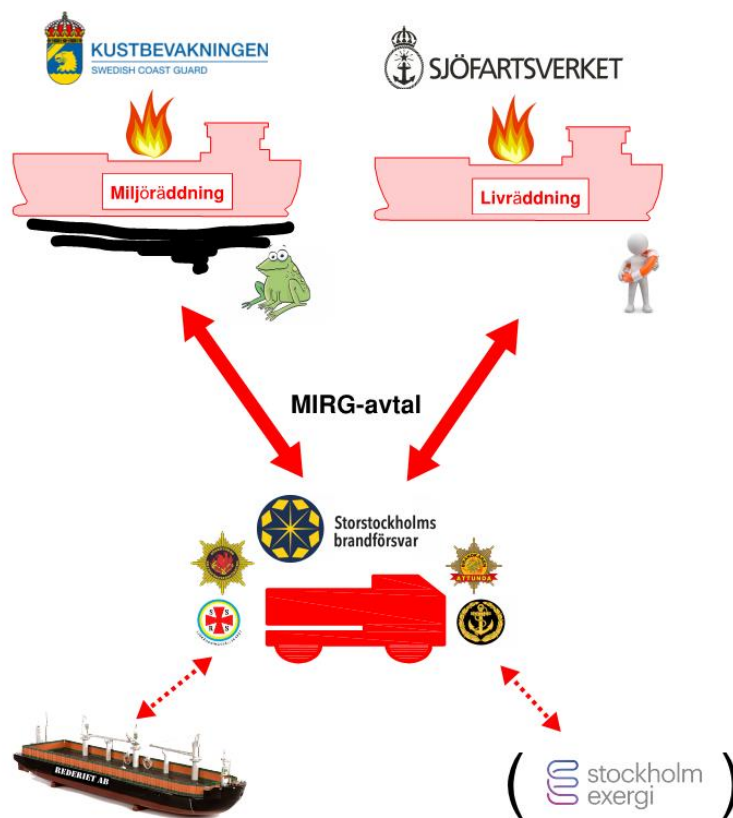
I nedanstående figur tydliggörs huvuddragen i den ansvarsfördelning som gäller vid räddningsinsatser till sjöss.

Figur 5. Schablonmässig beskrivning av samverkan vid insats mot fartygsbrand till sjöss.

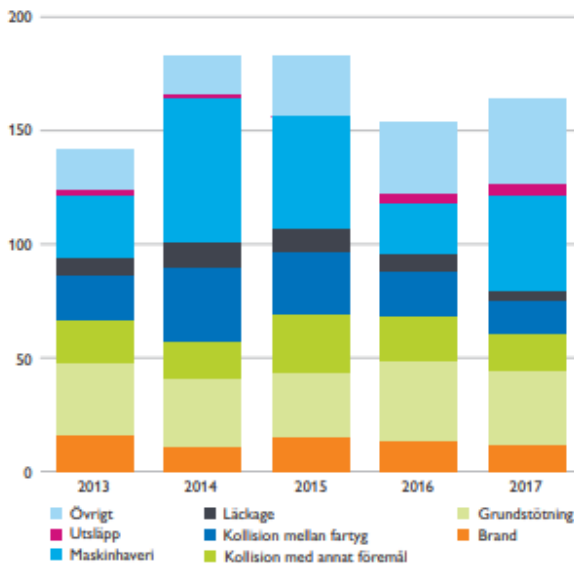
För perioden 1998 – 2018 finns totalt 230 rapporterade fartygsincidenter inom det aktuella området [4]. Tillgänglig statistik inom Sverige är uppdelad med olika olyckstyper som inträffat vilka sammanställs av Transportstyrelsen. Det finns åtta olika olyckstyper representerade varav brand är en. Antal olyckor mellan 2013-2017 redovisas i Figur 6. Denna figur redovisar alla rapporterade händelser oavsett storlek på fartyg eller var branden inträffade.

Figur 6 Redovisning av antal olyckor 2013-2017, uppdelat efter olyckstyp. [23]

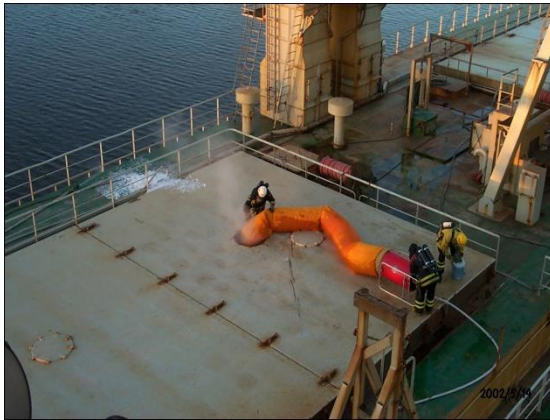
- Säkerställa att lastluckorna är täta och stängda vid transport.
- Vid konstaterad brand i något av lastutrymmena tillförs lättskum, utan PFAS, via inspektionslucka.
- När lastutrymmet är skumfyllt öppnas luckorna för att påbörja lämpning av lasten till kaj och släckvattenbassänger.

Bild 1 Påföring av skum till lastutrymmet. ©Martin Uulas

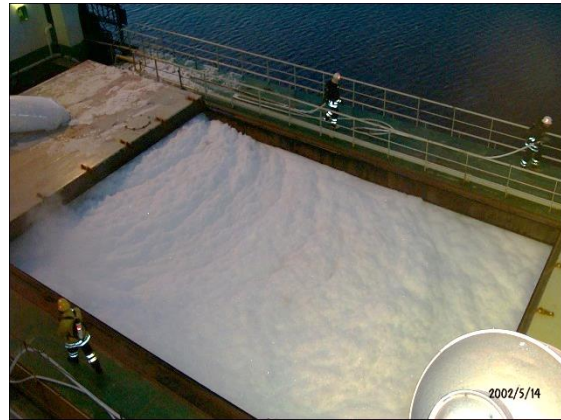
Bild 2 Skumfyllt lastutrymme. © Martin Uulas
