Nr: [RE20211395-01-00-E]  
Nautisk Riskbedömning - Stockholm Exergi

Datum  
2023-03-21  
RISE Rapportnummer:  
RE20211395-01-00-E  
Projektledare:  
Johan Gahnström  
Författare  
Johan Gahnström

Nautisk Riskbedömning LCO2 terminal Energihamnen Stockholm

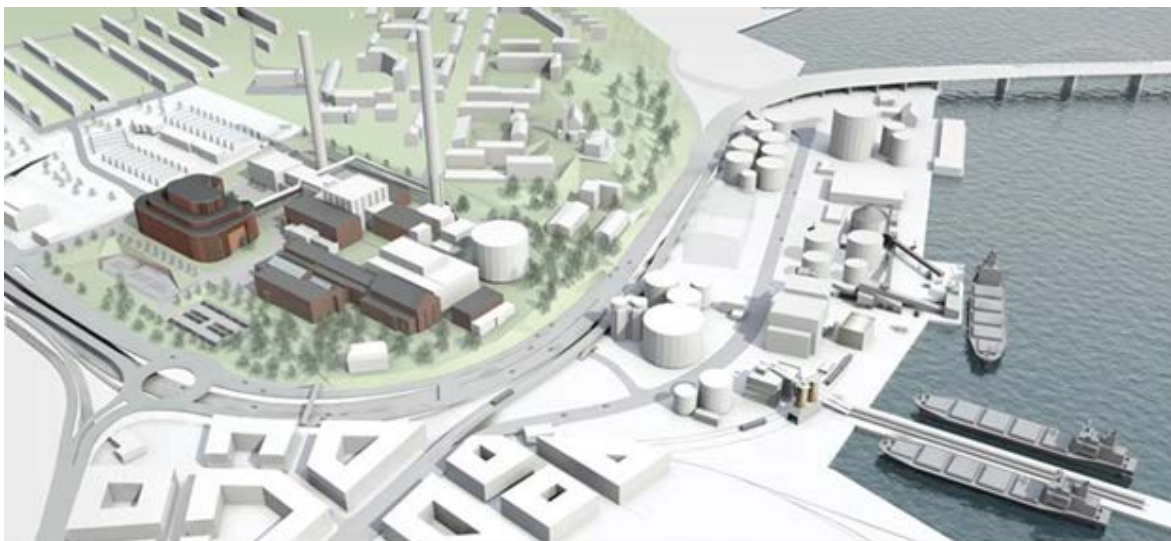
Figur 3 Översikt över Värtaverket inom kv Nimrod och Energihamnen. Källa: Stockholm Exergi

En översikt av Värtaverket och Energihamnen presenteras nedan i Figur 3.

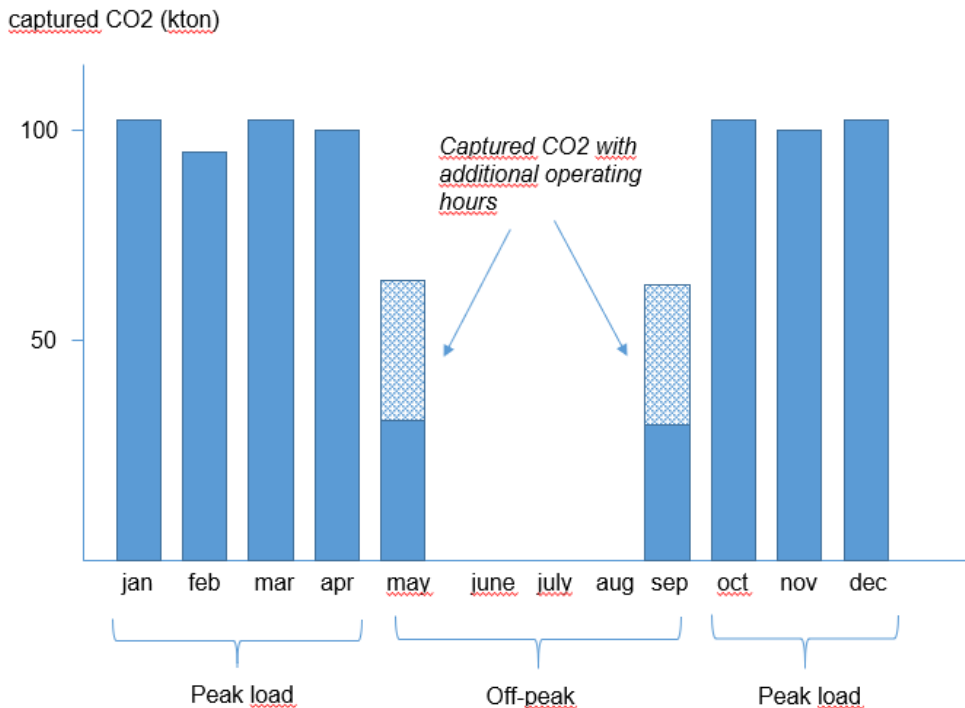
När anläggningen körs med full kapacitet avskiljs ca 800 000 ton/år Koldioxid per år för att sedan lastas ombord och fraktas i väg med fartyg från Energihamnen. Figur 6 nedan illustrerar de mängder koldioxid som avskiljs och visar även att huvuddelen av transportbehovet uppstår under perioden oktober-april. Storlek på de fartyg som kommer att genomföra dessa transporter är ännu inte fastställt. Som utgångspunkt för analyserna har ett LCO<sub>2</sub> fartyg om ca 12 000 - 18 000 m<sup>3</sup> använts. För att möta kapacitetsbehovet innebär detta att ett LCO<sub>2</sub> kommer angöra energihamnen 2 gånger per vecka i högsäsong, motsvarande ca 60 fartygsanlöp/år. Dessa fartyg kommer angöra kajplats 503 och därmed behöva samsas med fartygen skall lossa olja på denna kaj. Detta kommer kräva en utökad logistikplanering för att säkerställa tillgänglighet till kajplatsen och undvika väntetider. Notera att storleken på fartygen som kommer att transportera CO<sub>2</sub> kan bli mer än dubbelt så stora som den storlek som analyserats. Skulle större storlek på fartyg användas blir antalet anlöp färre och vice versa. Antalet anlöp bör hamna på mellan 50-100 anlöp per år.

Figur 6 Avskild CO<sub>2</sub> under ett år med höglast under månaderna okt-april. Skrafferade staplar under maj och september visar möjliga tillkommande volymer vid ökad drifttid som funktion av kall väderlek.

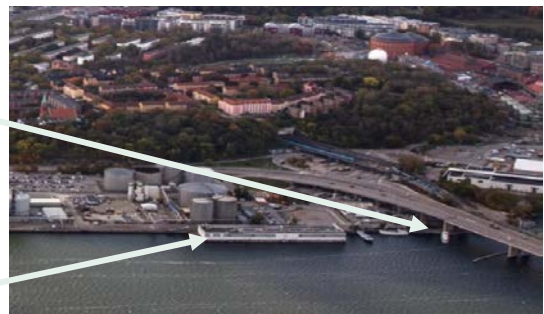
Figur 12 Dagens kaj 500

Värmepumpspråmen som idag ligger vid kaj 500 ska bli kvar.

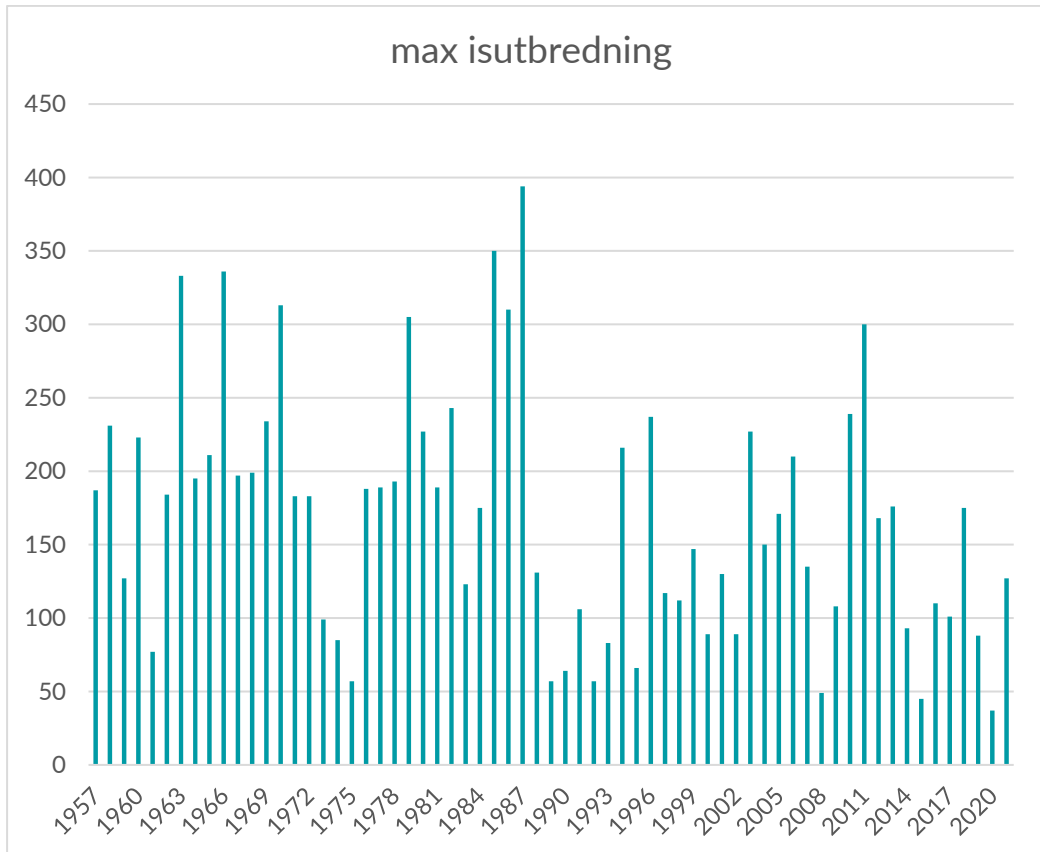
Stockholms hamnar håller själva med isbrytning vintertid, men, kapaciteten är begränsad. Isvintrarna tenderar över tid att bli mildare. I Figur 21 nedan så framgår detta.

Figur 15 Statistik maximal utbredning av is i Sverige över tid. Grafen visar isbeläggning i Tusentals kvadratkilometer per år. Källa: SMHI

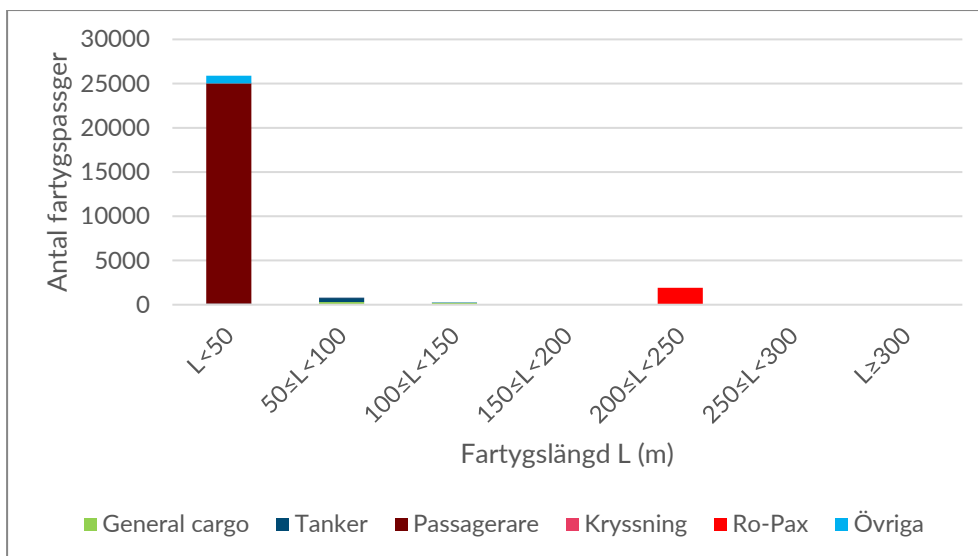
En mer detaljerad analys av sammansättningen av de fartyg som passerar passagelinje 1-3 visar att större delen dessa fartyg utgörs av mindre passagerarfartyg vilket framgår av Figur 26 nedan. Dessa fartyg har en medellängd på ca 25 m. De flesta passagerarna genomför av fartyg som är en del i lokaltrafiken i området.

Figur 20 Fördelning sjötrafik mot Värtnan alla fartyg (Passagelinje 3)

Gruppen övriga utgörs i huvudsak av Kustbevaknings- och Sjöräddningsfartyg samt diverse bogserfartyg och andra typer av arbetsbåtar. Ett mindre antal fritidsbåtar<sup>8</sup> ingår även i denna grupp.

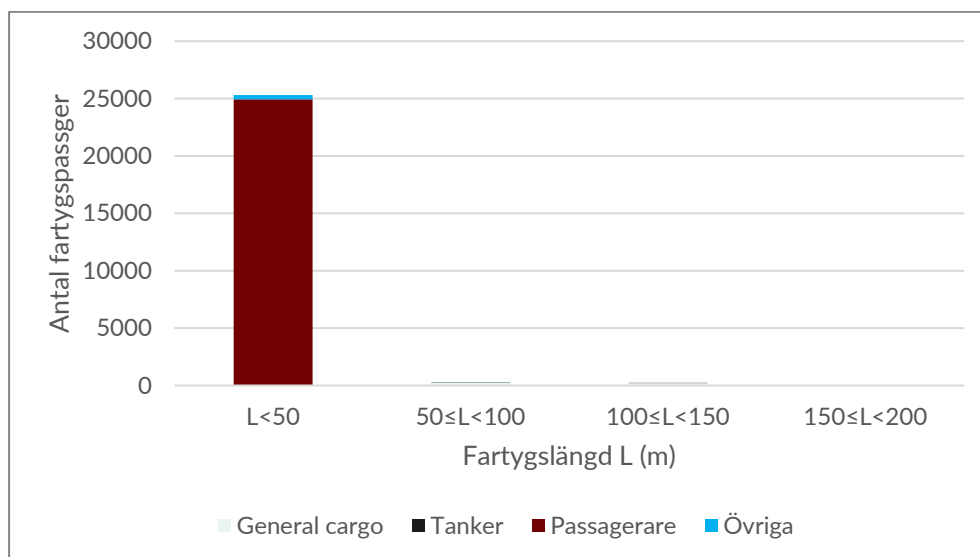
I Figur 31 nedan visas sammansättning över samtliga fartyg som passerat passagelinje 5 under 2021. Utifrån denna information framgår det tydligt att området vid Energihamnen dels består av ett mindre antal större fartyg som skall angöra någon av kajerna i Energihamnen, dels av ett stort flöde av mindre passagerarfartyg som passerar Energihamnen på väg till och från Ropstensterminalen. Ett mindre antal av dessa fartyg passerar även under Lidingöbron.

Figur 25 Fördelning sjötrafik norr om Värtapiren alla fartyg (Passagelinje 5)

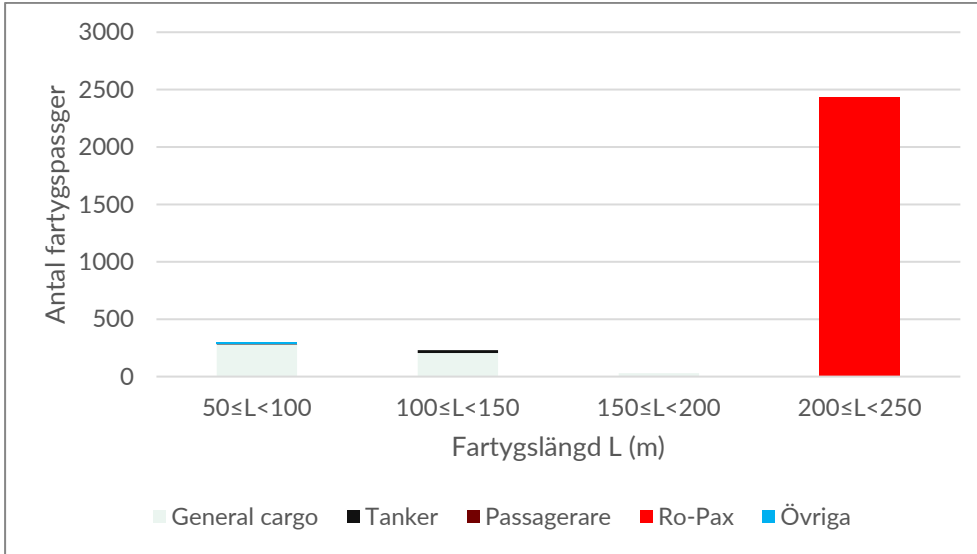
Figur 40 Fördelning sjötrafik norr om Frihamnspiren i Värtan fartyg LÖA > 50 m (Passagelinje 4)

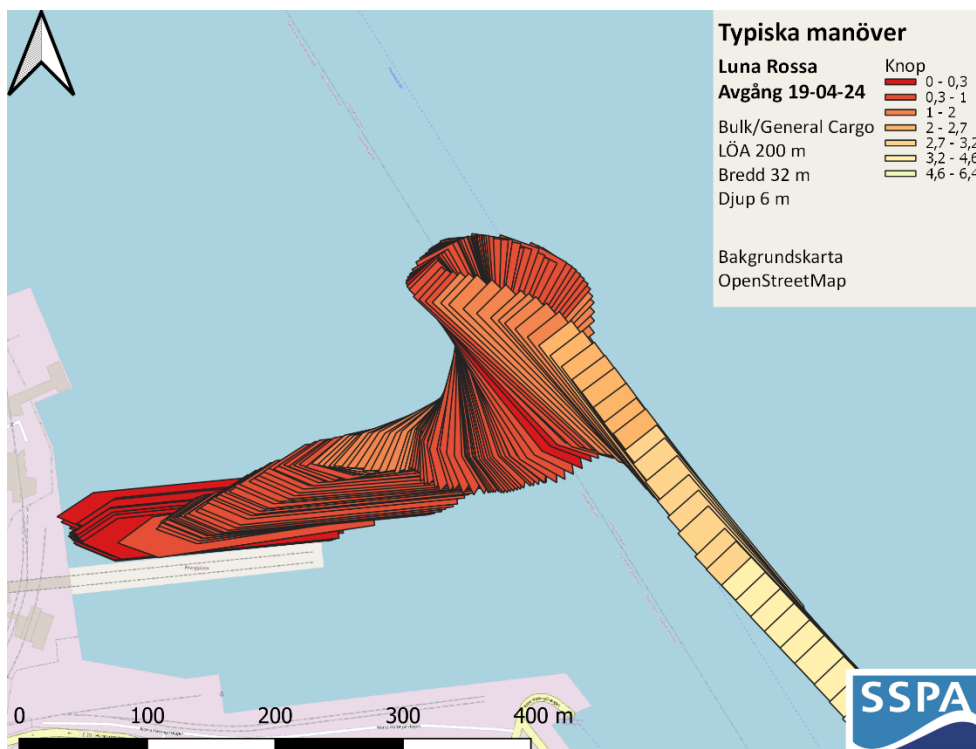
Figur 45 Typisk avgångsmanöver kaj 505

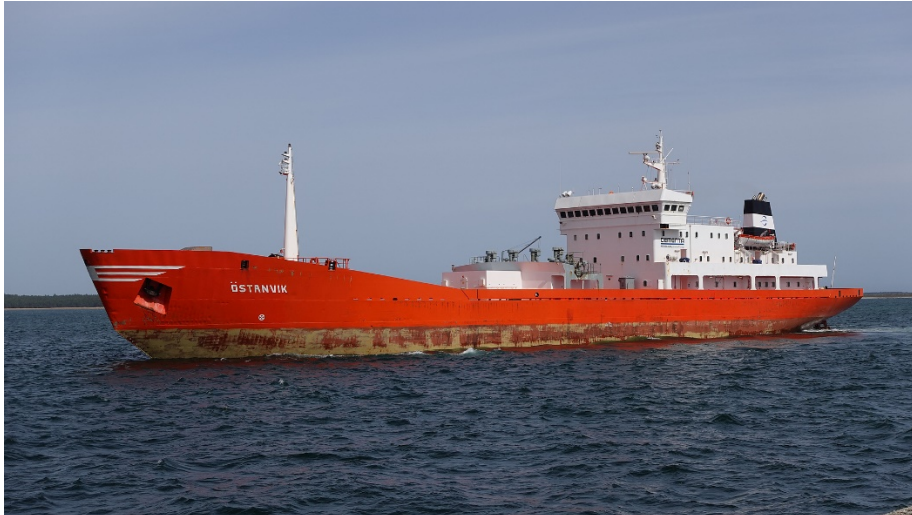
Figur 51 Cementfartyget Östanvik (Bild Johan Algell, SSPA)

Östanvik	Envik
Dödvikt (ton)	3 683	3 683
LÖA (m)	107	96
Djupgående		6
Bredd	16	17
IMO Nr	7364144	8208464

För att göra en bedömning av den framtida förväntade trafiken till den terminal som avses byggas på nuvarande kaj 500 som ersättning för Cementas terminal i Liljeholmen har trafiken till den nuvarande terminalen analyserats för helåret 2021. Under 2021 har terminalen angjorts 150 gånger. Av flesta av dessa besök har genomförts av Östanvik (85%) och Envik (13%).

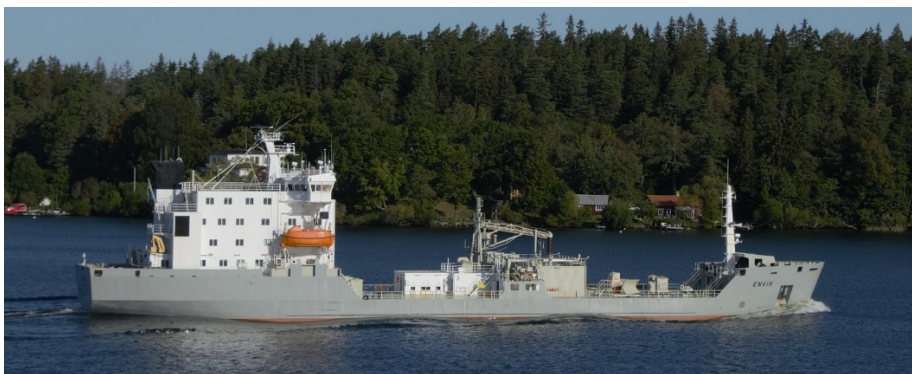
Figur 52 Cementfartyget Envik (Bild Bengt Oberger, [CC-BY-SA-4.0](#))
