PM HYDROMORFOLOGISK PÅVERKAN

2021-04-26

Denna PM avser att beskriva den planerade verksamheten och åtgärder vid Lövsta och påverkan på de hydromorfologiska kvalitetsfaktorerna enligt vattendirektivet.

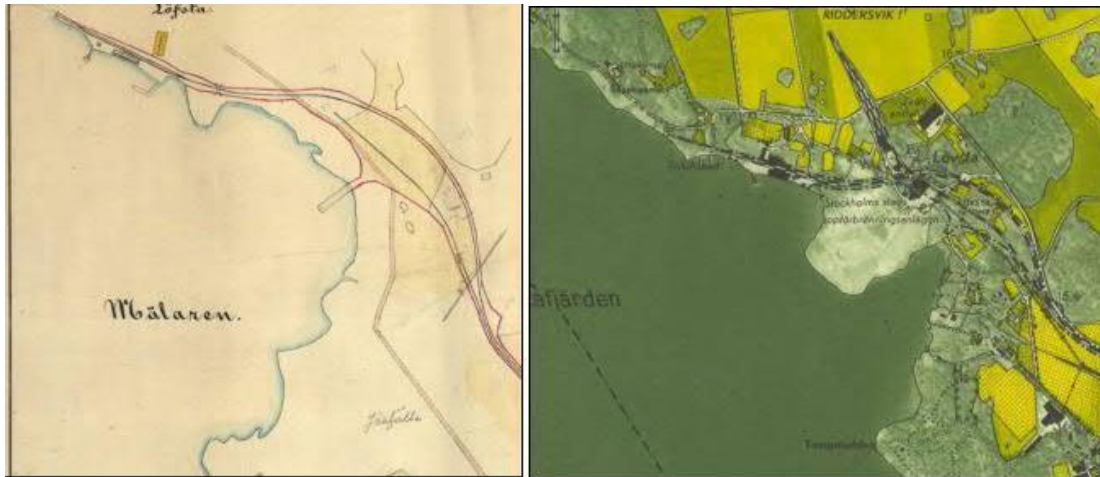
Figur 4. Bilden t.v. Mälarens tidigare strandlinje vid Lövsta. Expropriationskarta från 1889 @Lantmäteriet. Bilden t.h. visar Mälarens tidigare strandlinje vid Lövsta. Ekonomiska kartan från 1951 @Lantmäteriet.

I Figur 4 syns utformningen för området runt småbåtshamnen som den såg ut i slutet av 1800-talet och på 1950-talet. Området har under lång tid varit påverkat av olika artificiella strukturer, vilket utgör grunden för referensförhållandet i den här utredningen.

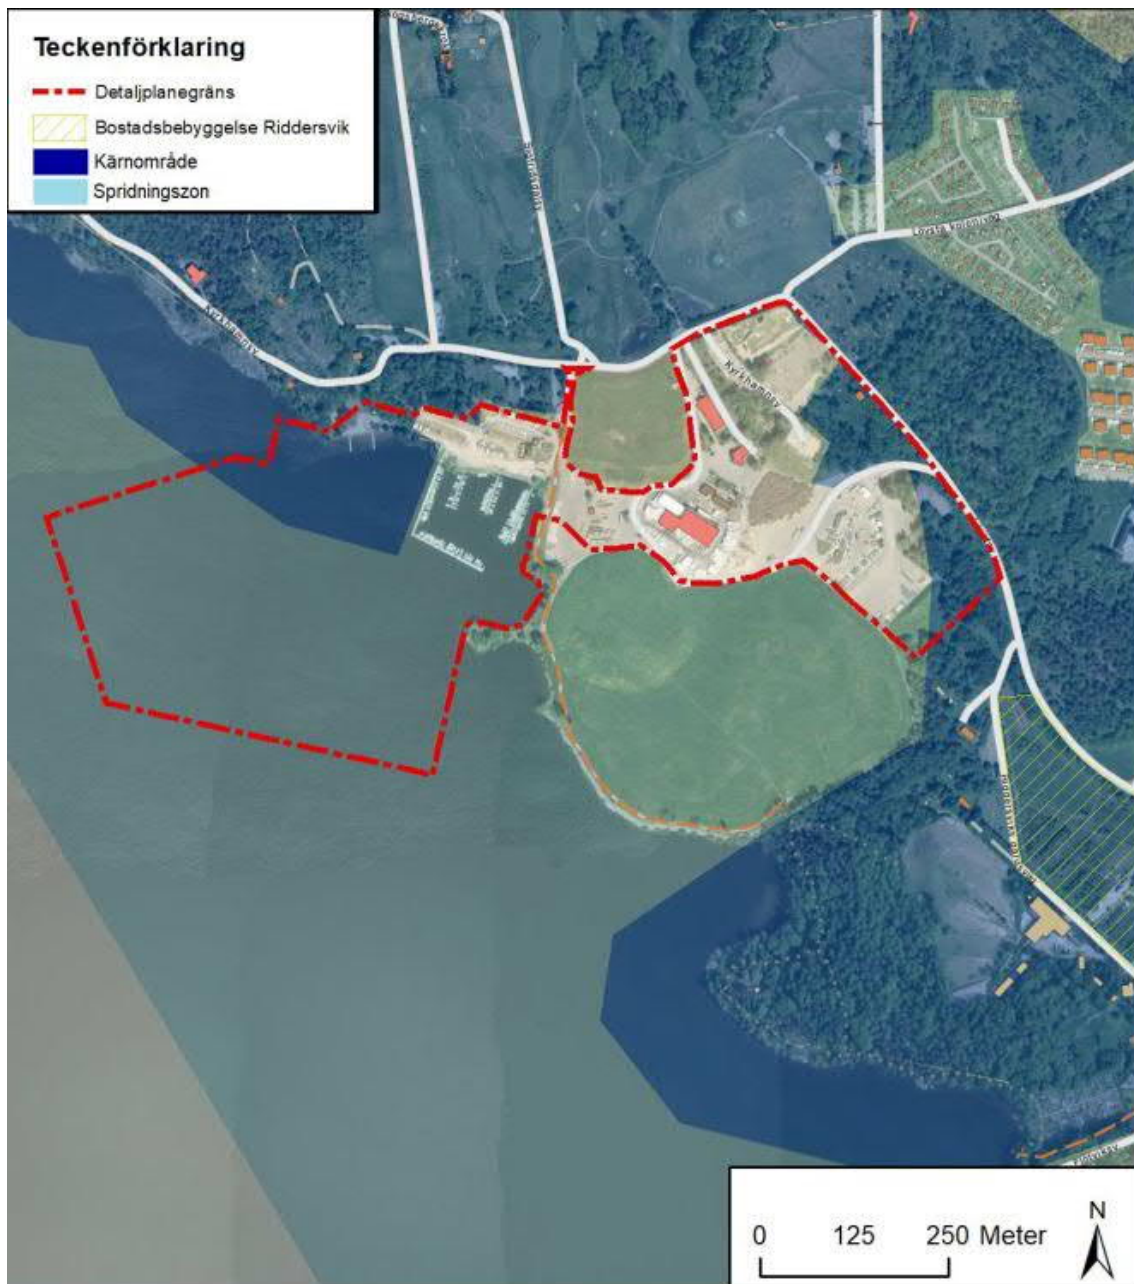
Figur 5. Kartvy över planområdet och ESBO. Källa: Stockholm stad.

Området väster om småbåtshamnen är klassat som särskilt viktigt från ekologisk synpunkt, ekologiskt särskilt betydelsefulla områden (ESBO). De särskilt betydelsefulla områdena utgör en del av Stockholms gröna infrastruktur som är en utgångspunkt för bevarande av ett rikt växt- och djurliv samt ekosystemtjänster (Sweco, 2019d). Kärnområden av betydelse visas i Figur 5.

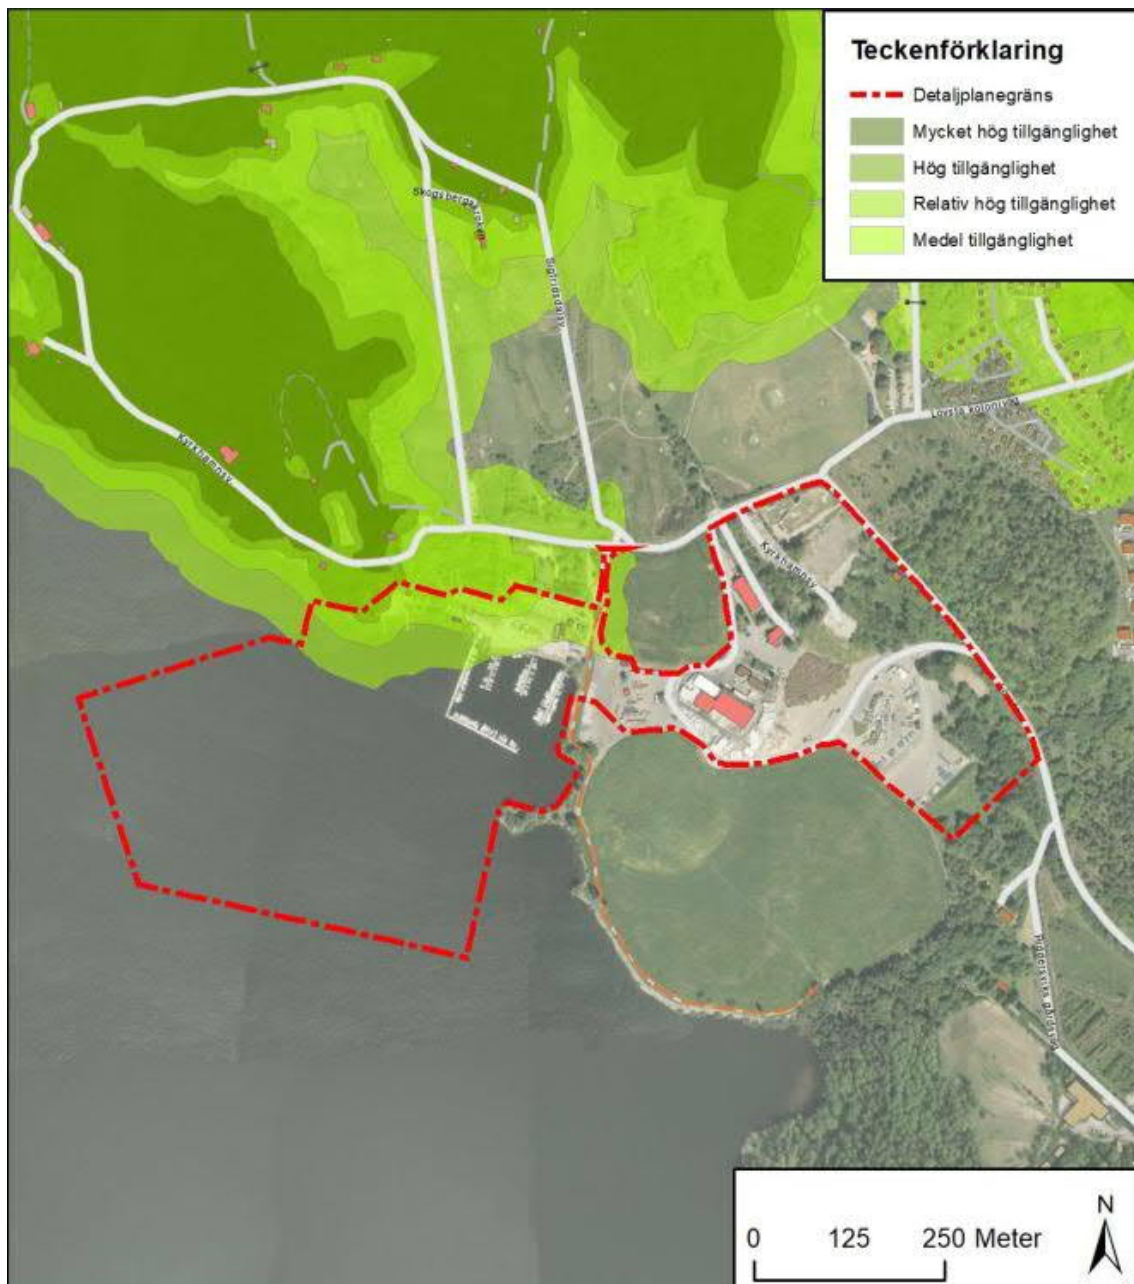
Figur 6. Habitatnätverksanalys barrskogsfåglar. Röd streckad linje visar detaljplaneområdetsgräns.
Källa: Stockholm stad.

Delar av utredningsområdet ligger i utkant av och ingår i habitatnätverket för barrskogsfåglar. Större sammanhängande skogsområden är viktigt för arter som tofsmes, talltita och rovfåglar. I Figur 6 redovisas habitatnätverket för barrskogsfåglar.

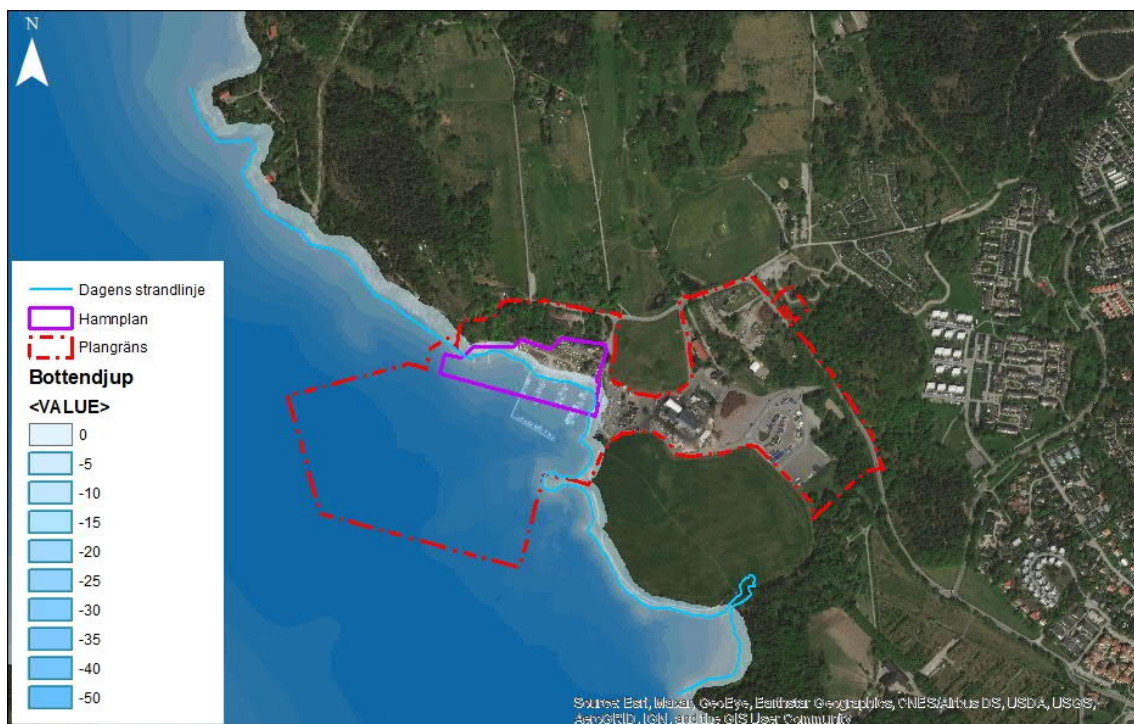
Figur 8. Djupkarta som visar att botten snabbt går mot djupt (djupet anges som meter under medelvattenytan).

Inmätningar av botten visar att vattendjupet direkt vid strandkanten är grunt men blir snabbt djupt. Översiktlig bottenprofilen redovisas i Figur 8 nedan.

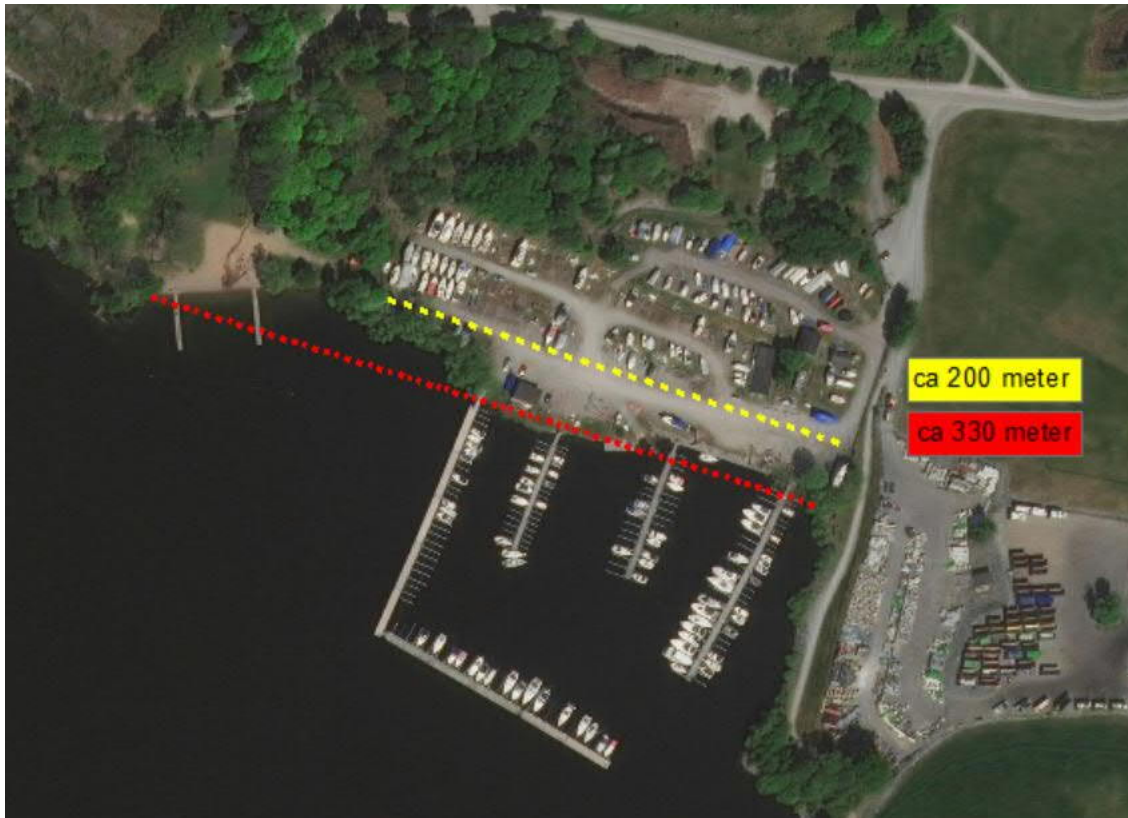
Figur 9. Illustrerar befintlig strandlinje och andel som utgörs av anlagd yta (gul streckad linje) i dagsläget och andel som utgörs av anlagd yta (röd streckad linje) vid utbyggnad av hamnanläggning inom planområdet.

Enligt tidigare bedömning av referensförhållandet har området inte varit gynnsamt för biologin sen lång tid tillbaka. Den planerade hamnanläggningen genererar en utbyggnad som tar upp ca 330 meter av strandlinjen varav ca 200 meter i dagsläget utgörs av småbåtshamnen, se Figur 9.

Mer än 60% av det totala planområdet består alltså redan av anlagd mark. Hamnanläggningen påverkar planformen lokalt jämfört med referensförhållandet. Dock bedöms anläggningens påverkan vara försumbar i förhållande till hela vattenförekomsten. Hamnanläggningen bedöms därmed inte medföra en försämrad status.

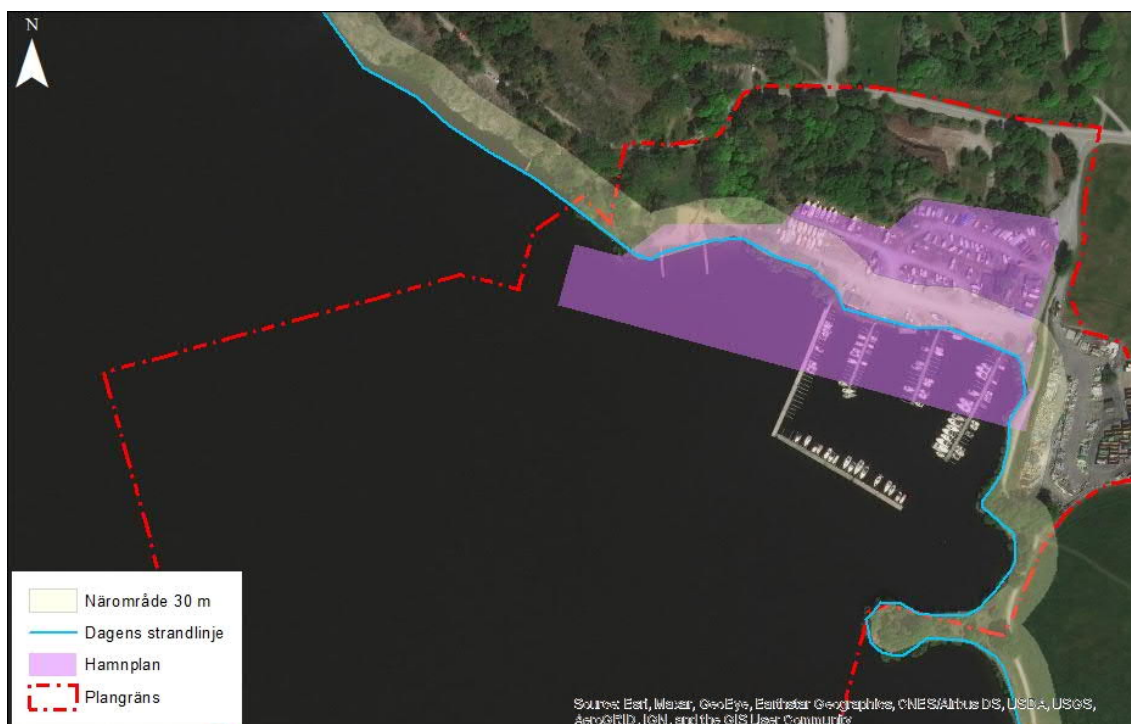
Figur 10. Kartan visar hamnplanets placering samt utbredningen av närområdet (30 m från strandlinjen).

Närområdet runt sjöar beskrivs som procent av närområdets yta som utgörs av aktivt brukad mark eller anlagda ytor. Närområdet har hög statusklass (VISS, 2020). Länsstyrelsen har beräknat att närområdet runt Mälaren uppgår till ca 240 838 m², eller 0,0477% av närområdet. I Figur 10 är närområdet markerat (den gula zonen utmed strandlinjen). Av figuren framgår att befintlig markanvändning upptar ca 12 000 m² av närområdet idag inom planområdet. Med den nya hamnen (del av hamnplan som upptar landområde) kommer detta område att öka med ca 1 600 m². Den del där området utökas utgörs bland annat av en mindre sandstrand där det idag finns två flytbryggor på platsen. Påslaget på ca 1 600 m² bedöms inte kunna sänka parametern från hög status till god status.
